【紙回覧】 酸欠事故の再発防止のため緊急点検について(緊急指示)

災 害 速 報

ピット内酸欠の疑いによる死亡災害

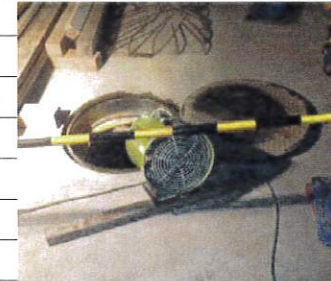
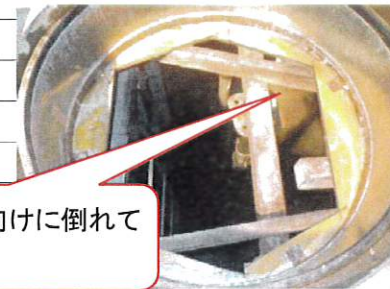
| 発 生 日 時 | 災 害 ・ 事 故 発 生 状 況 | 経 験 年 数 |
|--|--|---|
| 所 属 及 び 職 種 | 14時10分頃 PY2~PY3間の地下ピットの中で倒れているのを発見。 解体工の作業主任者が救急車を要請 | 当 該 作 業 関 係 労 働 者 数 9 名 |
| 職種(型枠解体工) | 17時10分頃 被災者死亡の報告 <div style="border: 1px solid red; padding: 5px; display: inline-block; margin-top: 10px;">ピット内部で仰向けに倒れているのを発見</div> | |
