**【紙回覧】複数職種による同一作業等における前工程確認の徹底について(指示)**

### 複数職種による同一作業等における前工程確認の徹底について（指示）

# 災 害 速 報

間柱・胴縁ユニット揚重中に外壁板金材が倒れ下敷きになり死亡

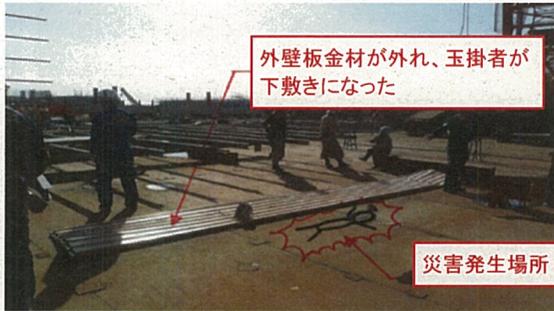
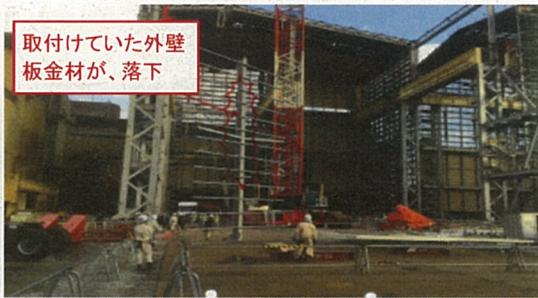
直接の原因は、板金工による外壁板金材の固定が未了であることを、鳶工が確認せずに『胴縁ユニット』を建て起こしたことで、基本的な手続きが省略されていたことはたいへん残念です。

発 生 日 時	災 害 ・ 事 故 の 発 生 状 況		経 験 年 数
令和元年11月11日(月) 午前11時50分頃	11:50 玉掛者が間柱と胴縁のユニットを揚重中、とも吊りしていた下側のイーグルクランプを外した後、退避中にユニットに仮固定していた外壁板金材(L=6.55m、W=0.75m、18枚総重量417kg)が外れ、下敷きになった。		27年
被 災 者 氏 名	※ 外壁板金材の固定は、門形固定金具を3か所で胴縁に縫いつけるとともに、間柱下部にアングルを溶接し、荷重受けとする計画であったが、門形固定金具を取付けする前の段階で揚重を行ってしまった。		作 業 所 勤 務 日 数
( 45 )才	12:50 ドクターヘリにて病院到着。		119日
所 属 お よ び 職 種	16:00 被災者死亡確認。		当 該 作 業 関 係 労 働 者 数
1次業者	<div style="display: flex; justify-content: space-around;">

1. 部材同士の固定方法を関係者全員に周知するとともに、点検者を定め、各部材の固定確認をさせるとともに、揚重前には玉掛け者に点検終了の再確認をさせる。
2. 当該作業のように、前工程が完了しなければ後工程に入ってはいけない場合に行なわなければならない手順を定め周知徹底させる。

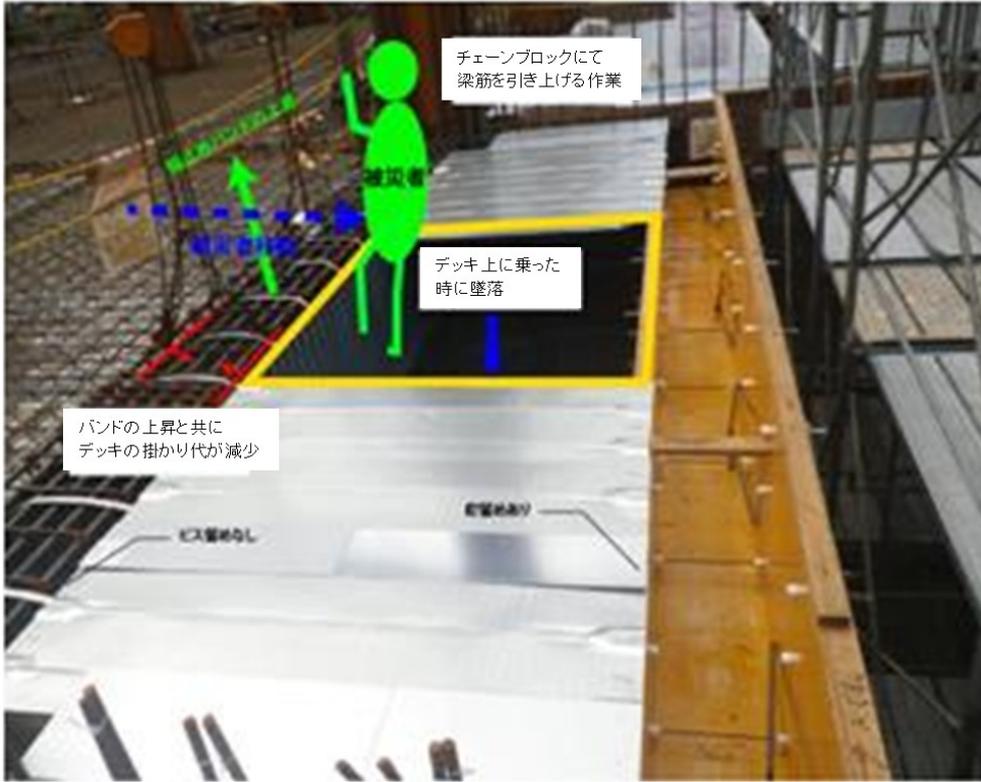
発生状況：フラットデッキが梁型鋼製型枠から外れ鉄筋工が墜落

4階デッキスラブ上で（梁型枠：セコフォーム、スラブ：フラットデッキ）大梁（梁幅650梁成900）の下部に被災者がスペーサーを入れようとして梁筋をチェーンブロックで引き上げている時、上部の仮鉄骨梁からチェーンブロックを下げて梁筋を60mm上げて50mmのスペーサーを入れようとしていた。（しかし、このエリアは、デッキをビス固定作業エリアでデッキ工以外立入禁止であった。）  
 梁鋼製型枠（セコフォーム）の幅止めバンドを梁主筋の上を廻していたために、梁の主筋を引き上げた時にセコフォーム側面が内側に絞られ、フラットデッキのかかり代が小さくなった状態で被災者がスペーサーを入れる為に、フラットデッキに乗った時にデッキが外れて、墜落した。（右手首開放骨折、骨盤骨折、胸大動脈損傷）

原因（上段：人、中段：物、下段：管理）	対策（上段：人、中段：物、下段：管理）
<ul style="list-style-type: none"> <li>鉄筋工が仮敷きの状態のデッキ上に乗った。</li> <li>乗って良いか確認をしなかった。</li> <li>必要以上に梁鉄筋をチェーンブロックで上げすぎた。</li> </ul>	<ul style="list-style-type: none"> <li>乗っていけないスパンには絶対に立入らない。</li> <li>スペーサーを入れる際はチェーンブロックで上げすぎない。</li> </ul>
<ul style="list-style-type: none"> <li>立入禁止の表示がなかった。</li> </ul>	<ul style="list-style-type: none"> <li>乗ってよいデッキには赤いスプレーで「OK」と表示する。（ファブデッキには乗り込み方向に赤スプレーにてラインを表示する。）</li> <li>乗っていけないスパンは親綱+立入禁止表示で進入防止処置を行う。</li> </ul>
<ul style="list-style-type: none"> <li>デッキ上へデッキ工以外の作業員が乗る際のルールが決められていない。</li> <li>デッキ上へ作業員を上げることにして管理、確認及び指導に不足があった。</li> </ul>	<ul style="list-style-type: none"> <li>当該作業手順の内容及び注意点を関係者に講習というかたちで教育、指導し、その講習修了者のみ当該作業（デッキ上の作業）を許可する。（講習受講者には所定のステッカーをヘルメットに表示する。）</li> <li>講習には当社社員が必ず立ち会い、十分に理解したことを確認する。（講習受講者には署名をもらう）</li> <li>上記ルールを厳格に運用する。</li> </ul>

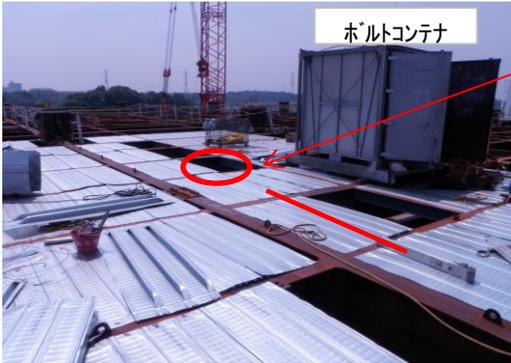
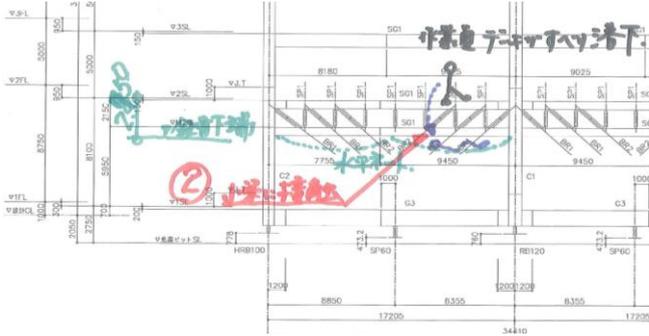
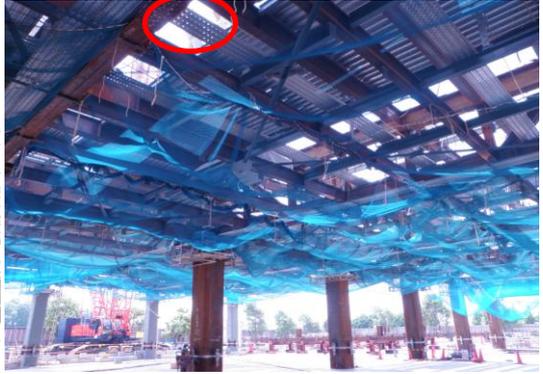
発生状況： 床デッキプレートが外れて墜落

2階梁上のボルトコンテナに缶を取りに行き、作業場に帰ろうとした時に、仮敷きしたデッキの上を歩いた際に、デッキがずれて、デッキと共に2.8m下の水平ネットに墜落。その際に、M2Fの孫梁に背中をぶつけた。

鉄骨本締め作業中、2階梁(2G)上に置いてあるボルトコンテナに切粉を入れる缶を取りに行き、作業場所に戻る時、溶接止めされていない仮敷デッキ上を歩いたため、ずれたデッキ2枚と共に2.8m下の水平ネットに墜落し、途中でM2の孫梁に背中をぶつけ肩甲骨骨折。

原因(上段:物、下段:人)	対策(上段:物、下段:人)
<p>●立入禁止措置の不備・未設置</p> <p>事前の計画不足。</p> <ul style="list-style-type: none"> <li>デッキ上の作業通路が明確になっていなかった。</li> <li>立入禁止措置をしていなかった。</li> <li>デッキ施工エリアに鍛冶工用のコンテナが配置されていた。</li> </ul>	<ul style="list-style-type: none"> <li>立入禁止措置を行い、関係者以外立入らない様にする。</li> <li>鍛冶工用の資材コンテナは、作業進捗に応じて移動する。</li> <li>作業通路を明確に表示する。(状況に応じて足場板等で補強)</li> </ul>
<p>●危険箇所への立入</p> <ul style="list-style-type: none"> <li>作業場所までの通路、立入禁止エリアの周知(説明)が不足していた。</li> <li>デッキ工、鍛冶工の動線が交錯していた。</li> </ul>

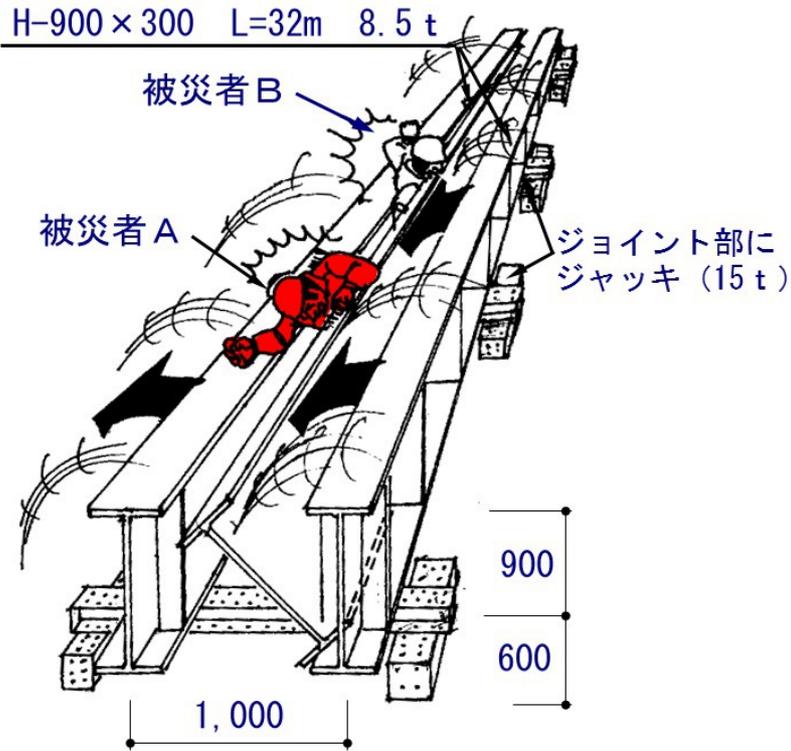
発生状況：鍛冶工が地組梁を本締め中、梁が倒壊し隣の梁との間に挟まれる

鉄骨大梁地組ヤードで、鷹工が架台上で3本継ぎの梁(H-900×300 L=32m)のジョイント部2箇所をジャッキアップによってむくり8cmを取った後、鍛冶工が2本並んだ梁の間に入り本締め作業を始めた時、梁が被災者側に倒れ、隣の梁との間に挟まれた。

原因（上段：人、中段：物、下段：管理）	対策（上段：人、中段：物、下段：管理）
・特になし	・特になし
・打合せ通り4箇所を転倒防止（万力）を行わなかった。	・地組梁転倒防止措置を必ず行う。 （万力ではなく、ハイグリップを使用する。）
