## 鉄粉飛散による物損事故の防止について(要請)

事務連絡 20-27  
令和2年9月15日

### 鉄粉飛散による物損事故の防止について（要請）

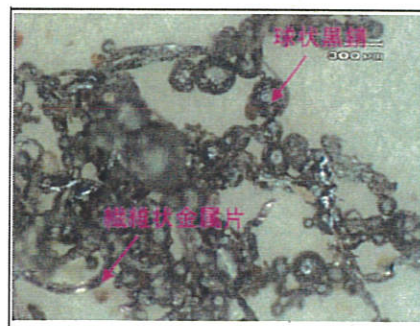
グラインダー切り屑の例 (30倍)

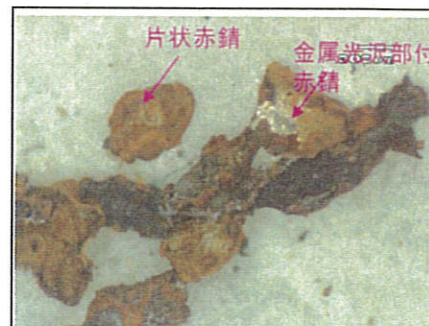
錆びた鉄粉の例 (30倍)

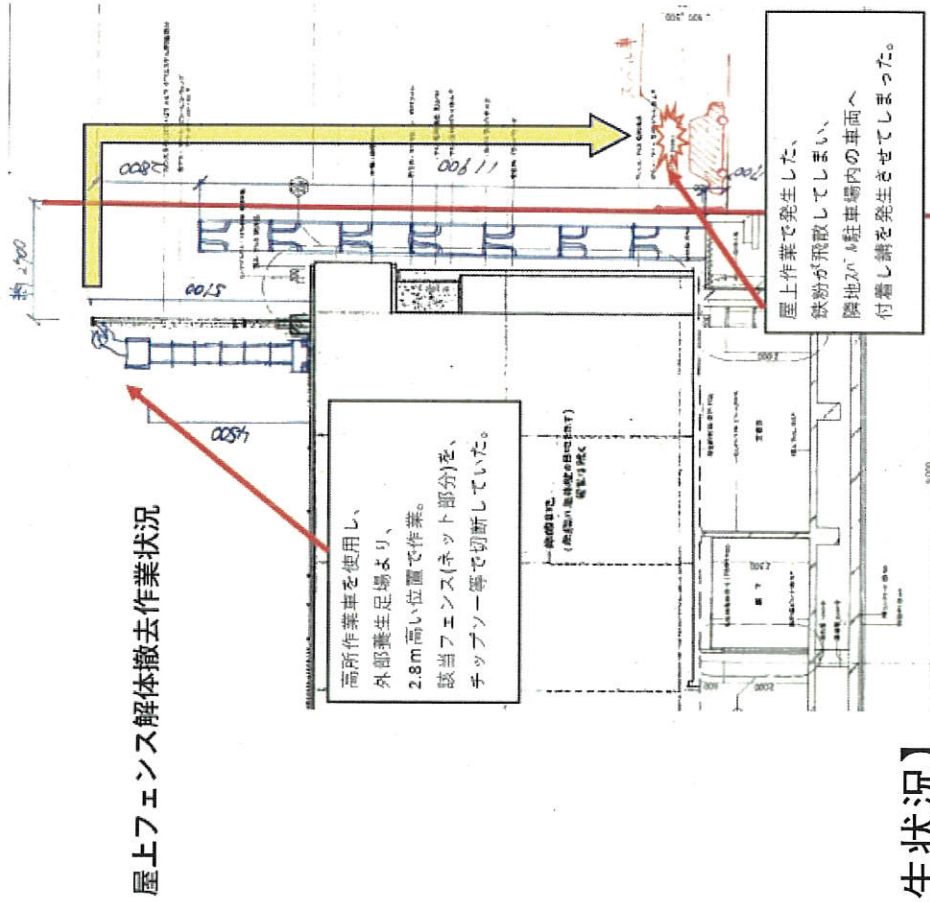
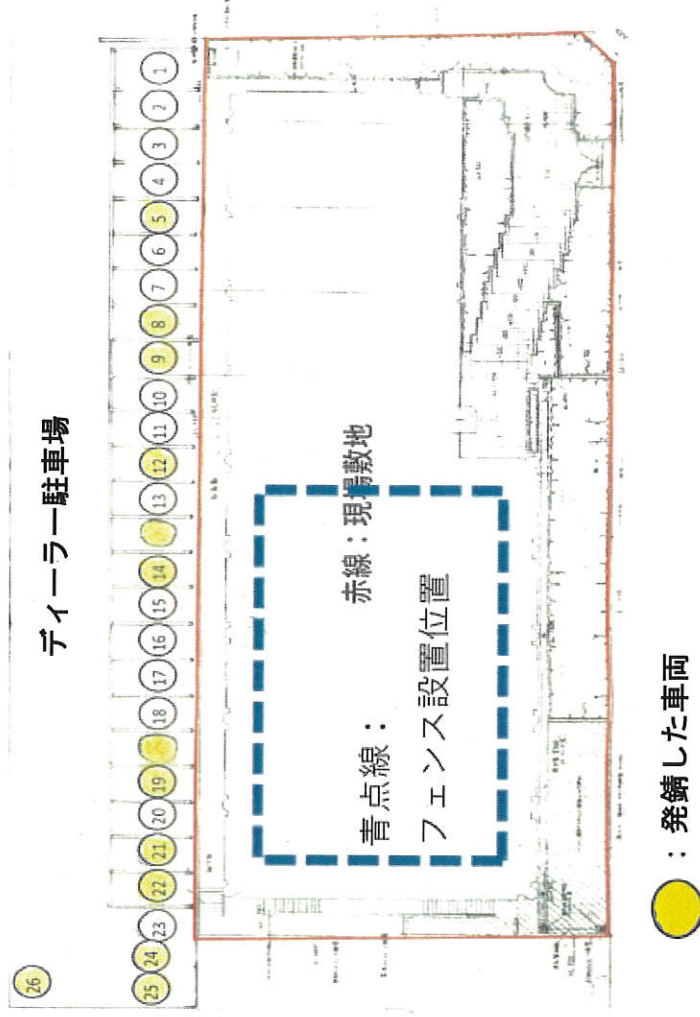
( 物 損 ) 既存フェンス解体時鉄粉の飛散により、隣接ディーラー駐車場の車に付着し発錆

既存建屋屋上にて、既設鋼製フェンス(H=5.1m)をチップソーを使用して解体中、切削により発生した鉄粉が飛散して、隣接のディーラー駐車場の車に付着し、もらい錆が発生した。

1. 金属を切削・研磨する作業（チップソー、グラインダー、サンダー、高速カッター等）及び溶接に付随する作業（スパッタ除去、スラグ除去、金ブラシによる清掃等）を行う際は、作業環境（高所、強風、近隣）に応じて防炎シート等による囲いの設置や集塵機による集塵を行い鉄粉の飛散を防止すること。
2. 鉄粉の発生する作業がある場合、定期的に現場内や周辺を巡回し、鉄粉の飛散が発生していないかを点検すること。特にカーディーラーなどの注意を要する近隣がある場合、飛散物のモニタリングポイント（フタを切り取った一斗缶の底に白紙を敷いた簡易的なものでよい）を設けて継続的に飛散物のチェックを行うなど細心の注意を払うこと。

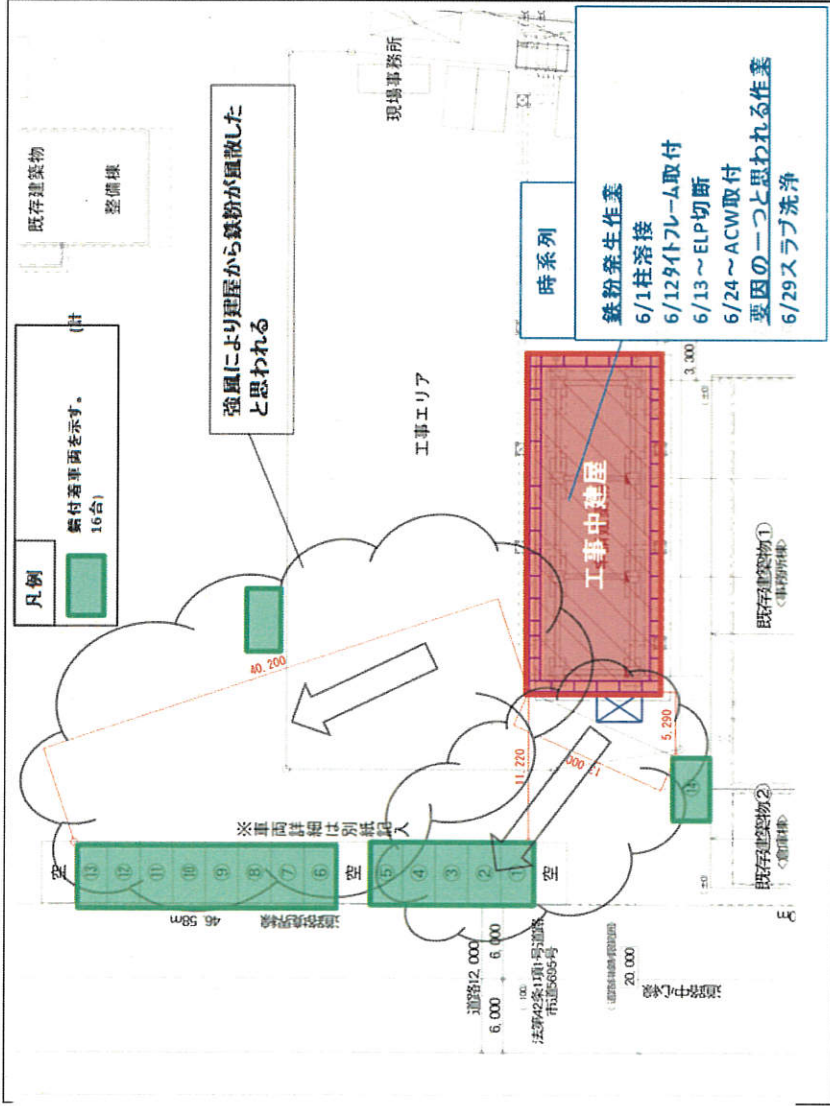
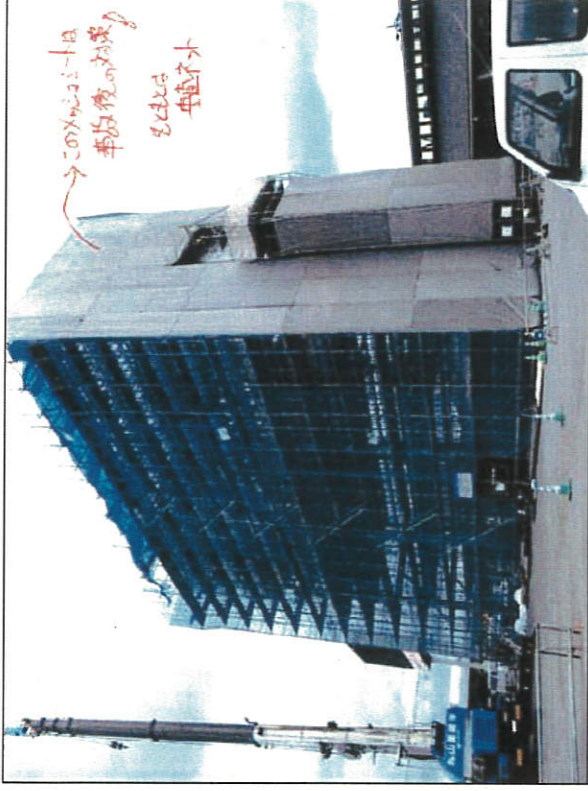
(物損) 工事中の建屋の外部足場布板上より鉄粉が飛散し、得意先車両に付着して発錆

得意先構内にある鉄骨工事～外装仕上中の建屋において、柱溶接、タフトフレーム溶接、エレクションピース切断、ACW取付の作業にて発生した切粉やスパッタ等の鉄粉の一部が、2階床と外部足場布板上へ飛散してしまいい(推測)、その鉄粉が強風及びスラブ洗浄時(推測)に得意先構内にある駐車場へ飛散したと推測され(原因の特定はできていない)、鉄粉が得意先車両に付着し錆が発生した。
