関西支店  
安全環境部長

## 解体中の壁の倒壊による災害防止について（指示）

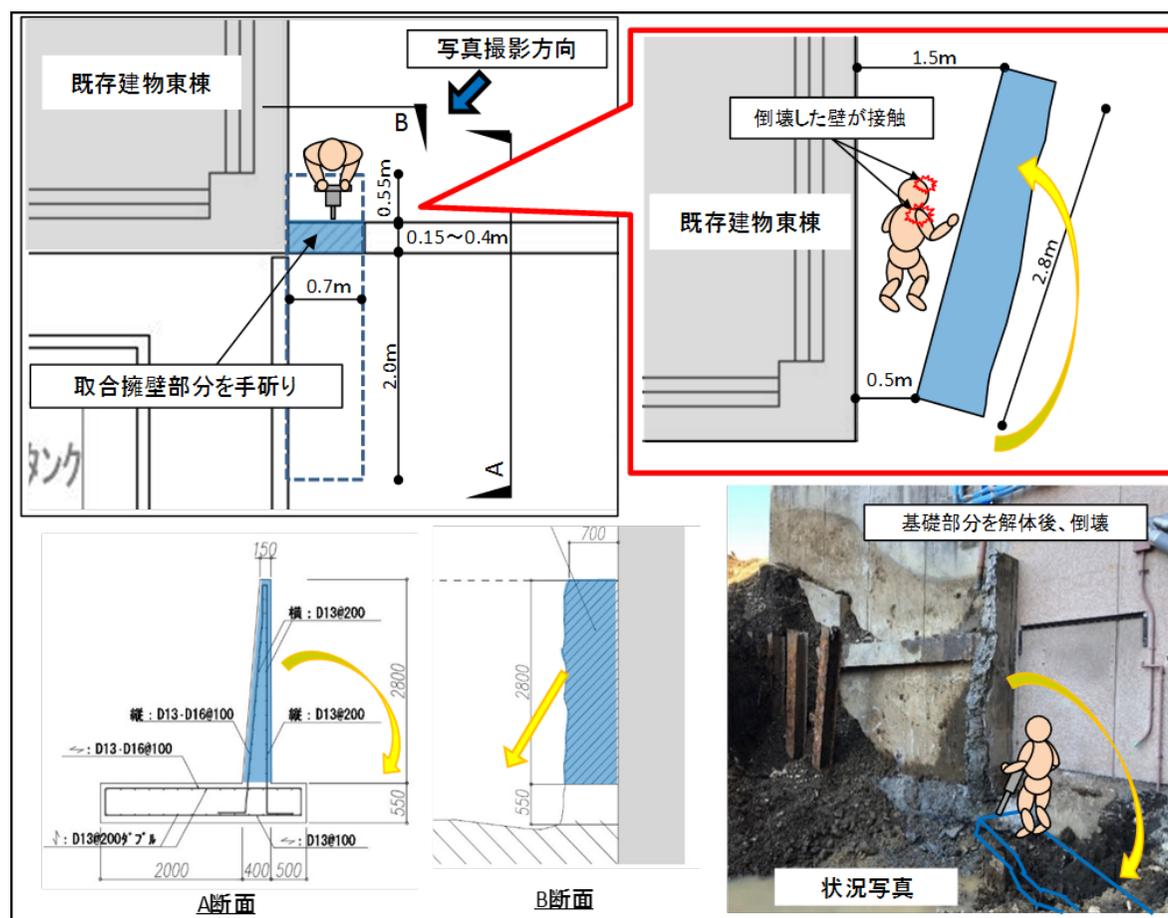
倒壊した擁壁については、バックホウに取付けたコンクリート圧砕機での解体中、既存建物と縁を切ろうとして揺さぶったが動かなかったという職長の報告のみで、既存建物に接続しているという誤った判断をし、その底盤部をブレイカーで解体したために倒壊したものです。当社では、過去にも解体手順の誤りが原因で壁が倒壊したという事例が次のとおり発生しています。

( 倒壊その他 ) 既存擁壁を解体中に壁が倒壊し作業員に接触

既存建物の地下1階 (GL-6m) の外部で、建物に接する擁壁 (高さ2,800mm、奥行700mm、厚さ150～400mm、約1.2t) が既存建物に接続していると思い込み、転倒防止措置を行うことなくその底盤部 (厚さ550) をブレーカーで解体していたところ、擁壁が倒壊し被災者の頭部と右肩に接触した。

( 右肩打撲、頭部打撲 ) (休業見込日数: 0 日)

1. 解体する構造物の状況把握を間違いなく行うこと。
2. 間違いのない状況把握ができない場合には、上部から解体する等、解体する構造物が倒壊することのない手順によること。

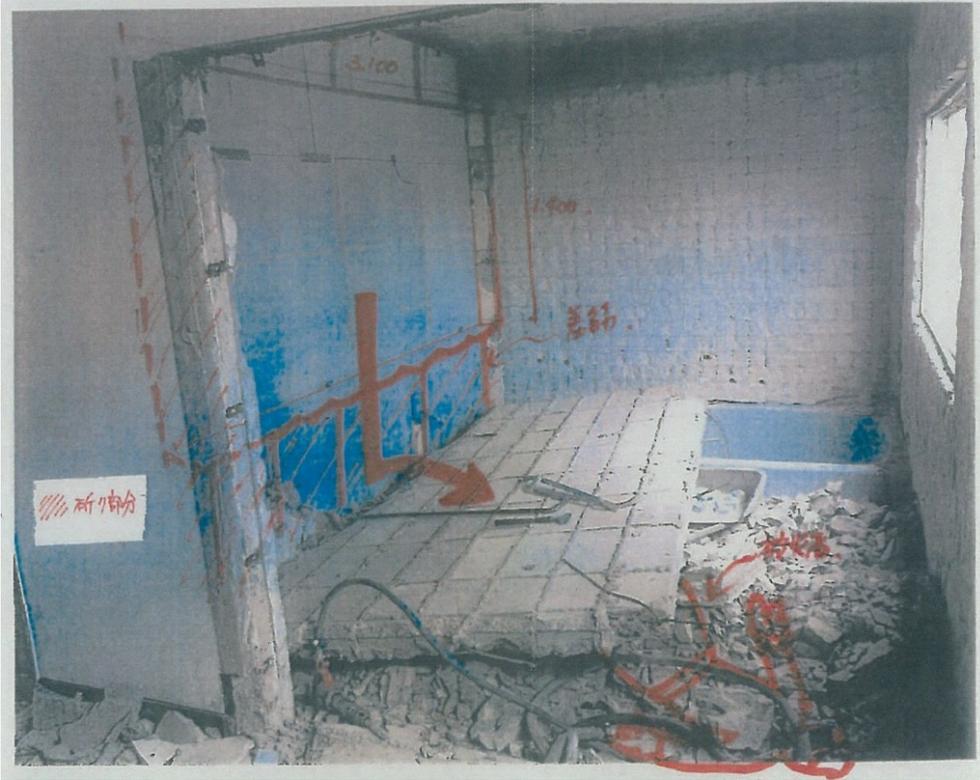
発生状況：内装解体作業で、コンクリートブロック壁を倒す際に、壁が倒壊して足を挟まれる

旧看護婦寮1階浴室内で内装材解体作業。  
コンクリートブロック壁の裏にあったスタイロフォームを撤去するために手前にあるコンクリートブロック壁を研る作業をしていて、作業員は2名1組で研作業をしていて、研る予定のコンクリート壁を倒した方が早いと被災者が判断し、コンクリートブロック壁の最上部と2階スラブを接続していた鉄筋を切断し、二方(左側・床側)を研り取り、床側の鉄筋をエアカッターにて切断した際、コンクリートブロック壁(W3100×H1400)が床に落下して、被災者側へ倒れてきて避難したが、手に持っていたエアカッターで左大腿部を切創、コンクリートブロック壁に足をはさまれ、右足首を骨折した。

原因(上段：人、中段：物、下段：管理)	対策(上段：人、中段：物、下段：管理)
具体的な作業場所・内容の打合せが出来ていない。	作業着手前に作業内容・作業手順を打合せし、手順通りの作業する
被災者の独自の判断で作業方法を決定したため、壁の倒壊防止がされていなかった。	壁の倒壊リスクを洗い出し、対策を実施した上で解体作業を行う。
業者任せになっており、当社の作業指示が形式的になっていた。	「誰が・どこで・何を・どのように」という具体的な作業指示をする。

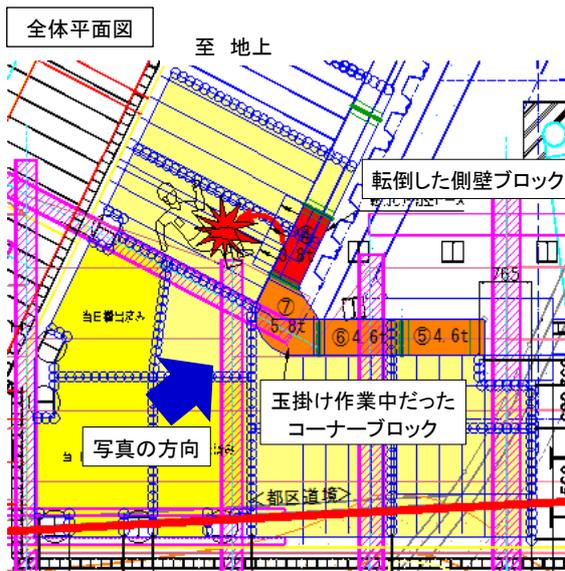
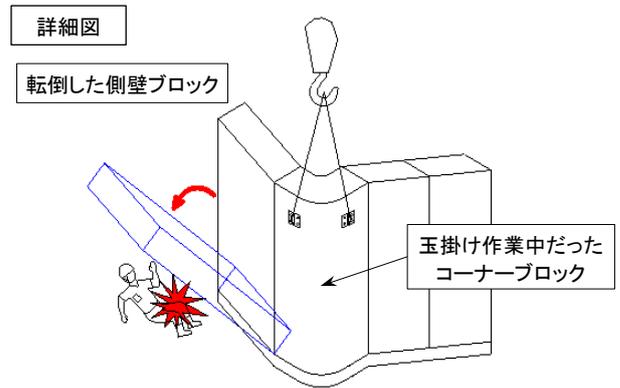
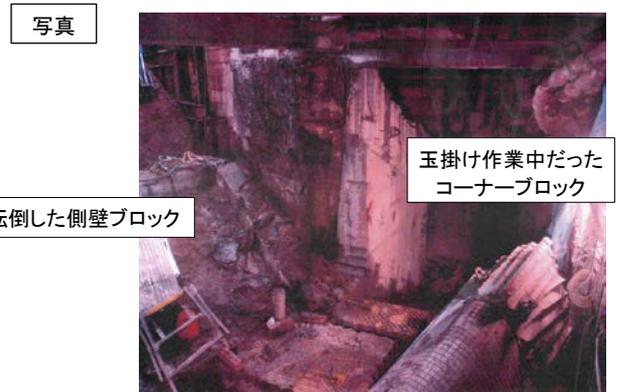
**発生状況：既設側壁解体作業中に隣接する側壁が倒れ下敷きとなり死亡。**

既設構造物取り壊し工事において、ブロック切断した既設側壁(高さ約3.0m、幅約1m、厚450～800)の引出し作業中、解体順序を変更したため隣接するブロック(約4t)が倒れ、作業員が下敷きになった。

原因(上段:物、下段:人)	対策(上段:物、下段:人)
<p>○安全防止設備の欠陥・未設置</p> <ul style="list-style-type: none"> <li>切断した側壁ブロックの転倒防止策は、隣接するブロックとの水平方向の連結と残っている下床版との鉛直方向の連結のみであった。</li> </ul>	<ul style="list-style-type: none"> <li>既設側壁撤去時に、二重の転倒防止策(吊治具にチェーンブロックを取付けて覆工桁等から仮吊りする)を施すことを徹底する。</li> </ul>
<p>○作業手順違反・省略・間違い・検討不足</p> <ul style="list-style-type: none"> <li>当日の作業予定のサイクルタイムをしっかりと把握出来ていなかった。</li> <li>コンクリートブロックは、安定して自立しているものと思込み、隣接ブロックの倒壊に対する危険性の認識に欠けていた。</li> </ul>	<ul style="list-style-type: none"> <li>決められた手順、サイクルタイムで施工できない場合は、作業を一時中断して統責者に相談し、安全な手順を確認することを徹底する。</li> <li>作業手順変更時は、再度リスクアセスメントKYを実施する。</li> </ul>
