### 非定常作業時の災害防止について（再指示）

# 立坑掘削のずり山崩壊の下敷きによる圧死 死亡事故

工事名称 : JV(官)JKTアサハン3水力発電建設所  
 発注者 : インドネシア共和国 国有電力会社  
 工期 : 2019年3月28日～2023年3月28日  
 請負金額 : 230億円 (当社分160億円)  
 JV構成 : 清水建設70%、アディカリヤ30%、甲型JV  
 発生日時 : 2021年9月23日 (木) 2時00分頃 (現地時間)  
 被災者 : トンネル技師 51才(経験年数26年) JV雇用

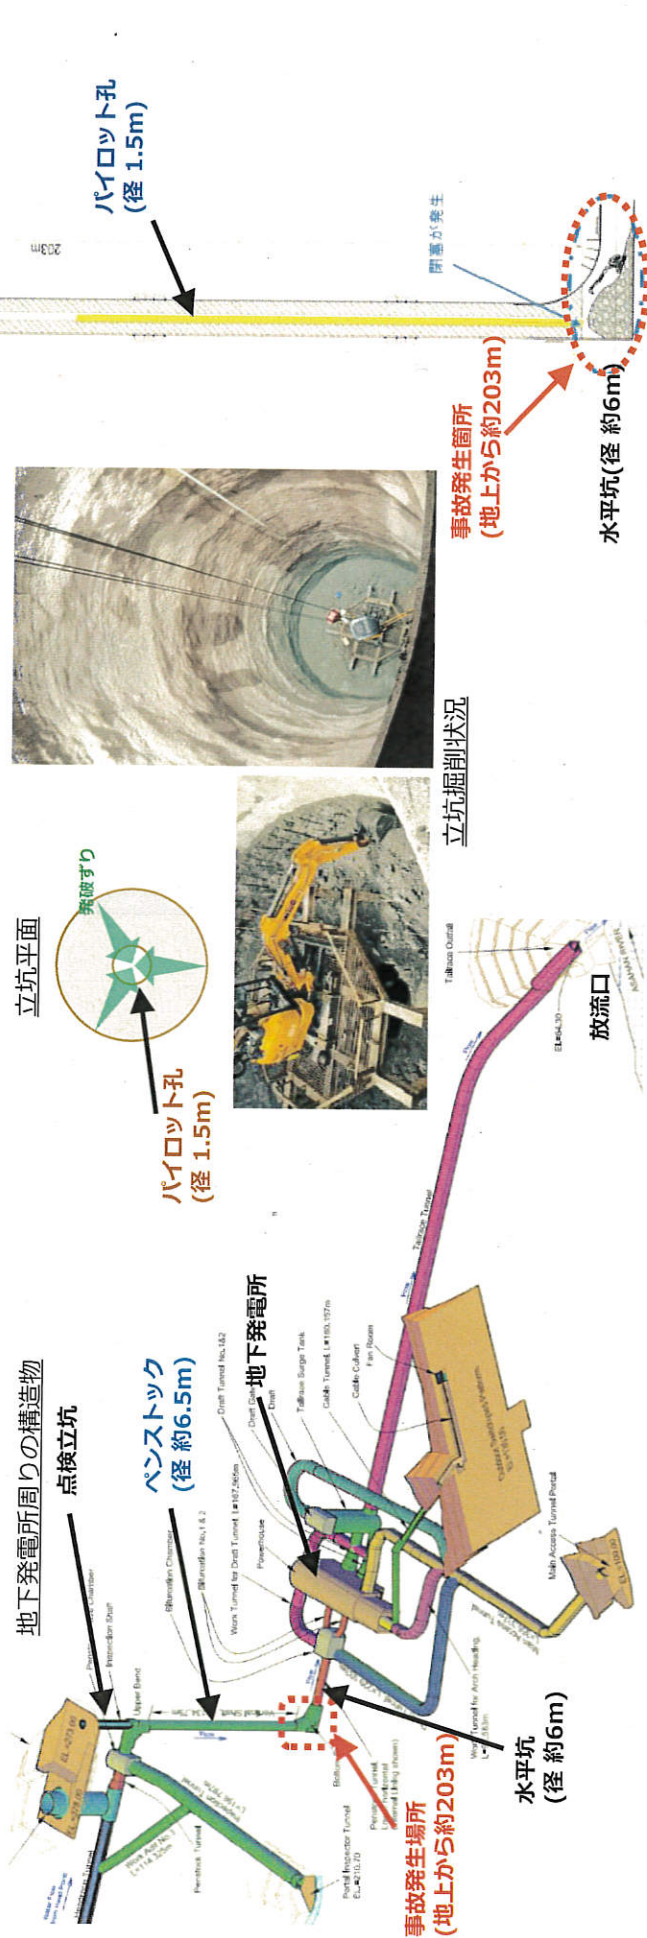
ペンストック(一部点検立坑)掘削で、上部の発破掘削ずりをパイロット孔を使って下方に落とし、立坑下部の水平坑から搬出する作業において、掘削ずりが、パイロット孔から落ちなくなつたため、水平坑にてずり山をバックホウで切り崩していた。

パイロット孔下端まで掻き出したものの、なお、パイロット孔に詰まらずに落ちてこなかったため、被災者はバックホウ左全面(キャビンから死角にならない位置)で、パイロット孔下端の様子を確認していたところ、突然、掘削ずりがパイロット孔から崩れ落ちてきて、被災者が巻き込まれ、生き埋めになった。

- ・被災者の立ち入り禁止区域への進入を許した。
- ・定期的なずり山堆積量の監視が不十分で、ずり山がパイロット孔下端に到達し、閉塞の要因となった。
- ・「非定常」作業について、マネージャーへの相談なしにエンジニアの判断で行った。  
※パイロット孔閉塞時の対応手順が規定されていなかった。

- ・ズリ山区域のバリケード先の立入禁止区域も点灯することにし、同時にCCTVカメラを設置する。
  - CCTV監視による、不法進入の抑制
  - CCTV+点灯監視による、ずり山堆積状況監視の改善
- ・パイロット孔閉塞時の重要管理点・対応手順を定め、周知する。
- ・「非定常」作業について、マネージャーへの相談なしに現場担当者だけで判断しないことを徹底する。(CMに報告・相談)

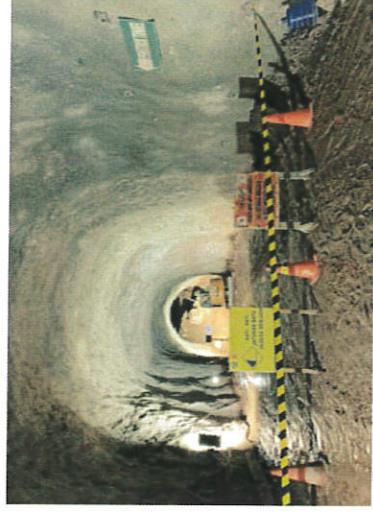
ずり出し区域の点灯・CCTVカメラ設置
