事務連絡（安-2021-38）  
令和3年10月5日

### 飛来落下災害の防止について（要請）

( 飛来・落下 ) 山留工事で土工が吊治具から脱落してきたジャッキに当たる

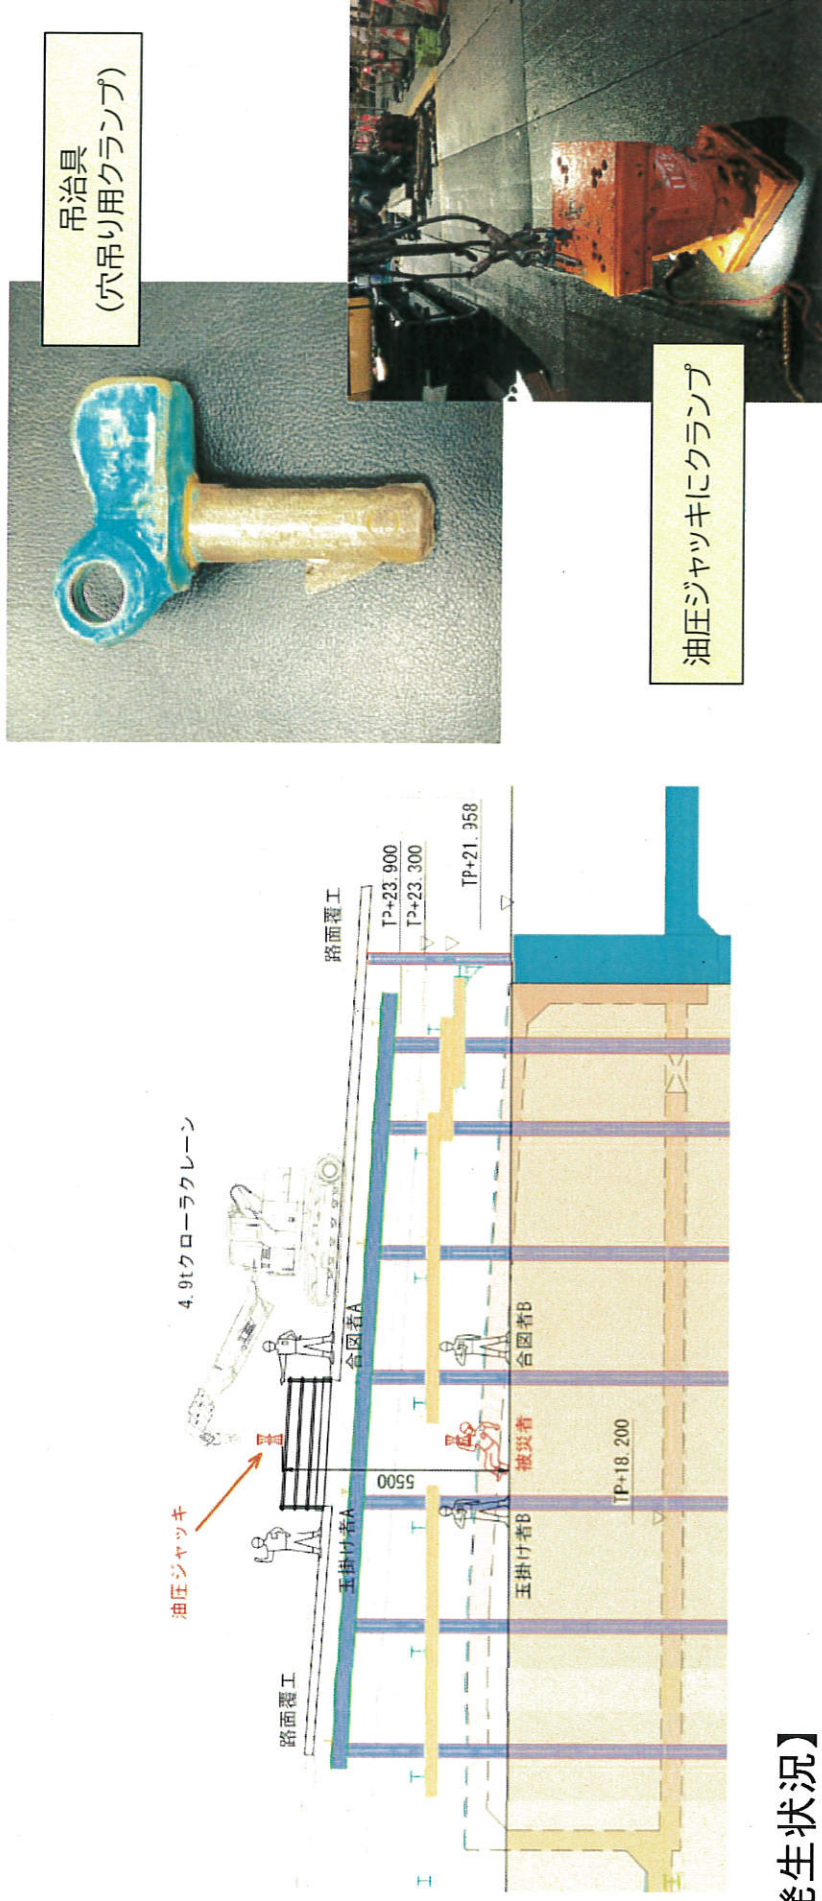
使用していた吊具は、穴つり専用クランプRHP型（別紙-2参照）で、吊荷のボルト穴に挿入して用いるものですが、挿入時に開く外れ止めの動きが悪く十分に機能しなかったと推測されます。

- ◇ 発生日時： 2021年9月3日 ( 金 ) 午前1:53分頃
- ◇ 被災者： 土工 42 歳 ( 所属 2次 ) 経験 21年6ヶ月

### 【発生状況】

覆工路下約4mへ山留め用油圧ジャッキ(約350kg)を投入中、吊荷が開口より約1mの高さに降下した時点で、親綱を取ろうとして吊荷下に被災者が入ったとき、吊治具から脱落してきたジャッキに当たった

( 頸椎骨折、胸椎骨折、右橈骨骨幹部骨折 )

1. 吊荷のボルト穴に挿入するタイプの吊具の使用については、作業員が吊荷下に入ることをしない荷卸しや横持ち等「荷捌き作業」に限定すること
2. 吊荷下の立入禁止を再徹底すること

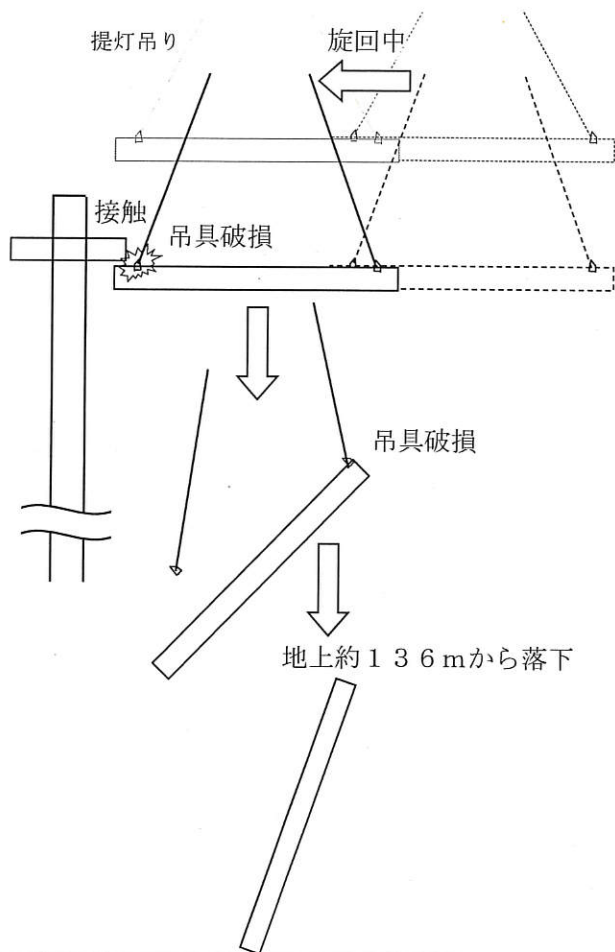
## ①鉄骨梁と柱の接触状況図

鉄骨梁が柱と接触した原因は、クレーンのオペレーターがモニターで吊荷の状況を確認していて、吊荷が柱頂部を超えていると思い込みブームの旋回を行った事、及び合図者の鳶工が吊荷から目を離していて、適切な合図を送っていなかった事でした。

- ・オペレーターは、合図者の薦工と共に、小梁を所定の位置の近くに移動すべく揚重操作をしていた。
- ・小梁の姿を確認していた薦工は、吊荷が柱を超える高さに至っていなかったことから、その旨を無線にてオペレーターに伝えた。
- ・オペレーターは巻上げを行い、小梁が柱頂部と接触しない高さまで達したと判断し、柱の上を通過して所定の位置に旋回させようとした。
- ・しかし、実際には巻上げ高さが不足しており、柱と小梁が接触したため直ちに旋回を停止し、逆旋回操作を行った。またその際に、薦工は接触する音を確認するまで一時、揚重作業より目を離していた。
- ・接触した梁は一旦その柱から離れたため、これを確認した薦工が巻上げ指示を出し、オペレーターは巻上げ操作を行った。しかし、梁の振れが治まっておらず、同じ柱に再度接触した。
- ・薦工は、停止指示を出したが間に合わず、柱の仕口に小梁が引っ掛かった状態で巻上げが行われた。
- ・鉄骨を2点で吊っていた梁吊り専用クランプの片側が破損し、1点吊状態となり、程なくもう片方の専用クランプも破損し、小梁が落下した。

吊具が破損した原因については現在調査中との事ですが、他社に倣い当社では類似災害防止のため原因が解明するまで当面の間、この日本クランプ（旧レンフロージャパン）社製の梁吊り専用クランプKYR型を使用禁止とします。

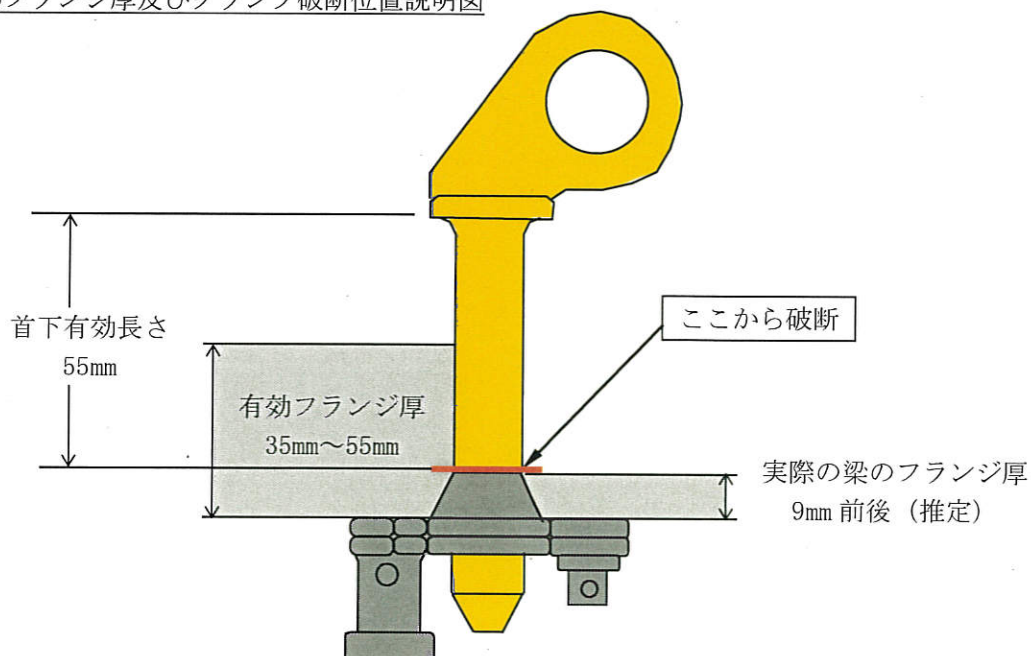
## ②フランジ厚及びクランプ破断位置説明図

破損した吊具は日本クランプ（旧レンフロージャパン）社製の梁吊り専用クランプKYR型で、鉄骨梁が柱と接触した衝撃で、クランプ軸部が二つに破断しました。また、鉄骨梁のフランジ厚（推定9mm前後）が、クランプの使用有効フランジ厚の最小値（35mm）以下であったと推測されます。
