令和3年11月16日

関 西 支 店  
安全環境部長

## コンクリート内の埋設インフラの事前調査について（要請）

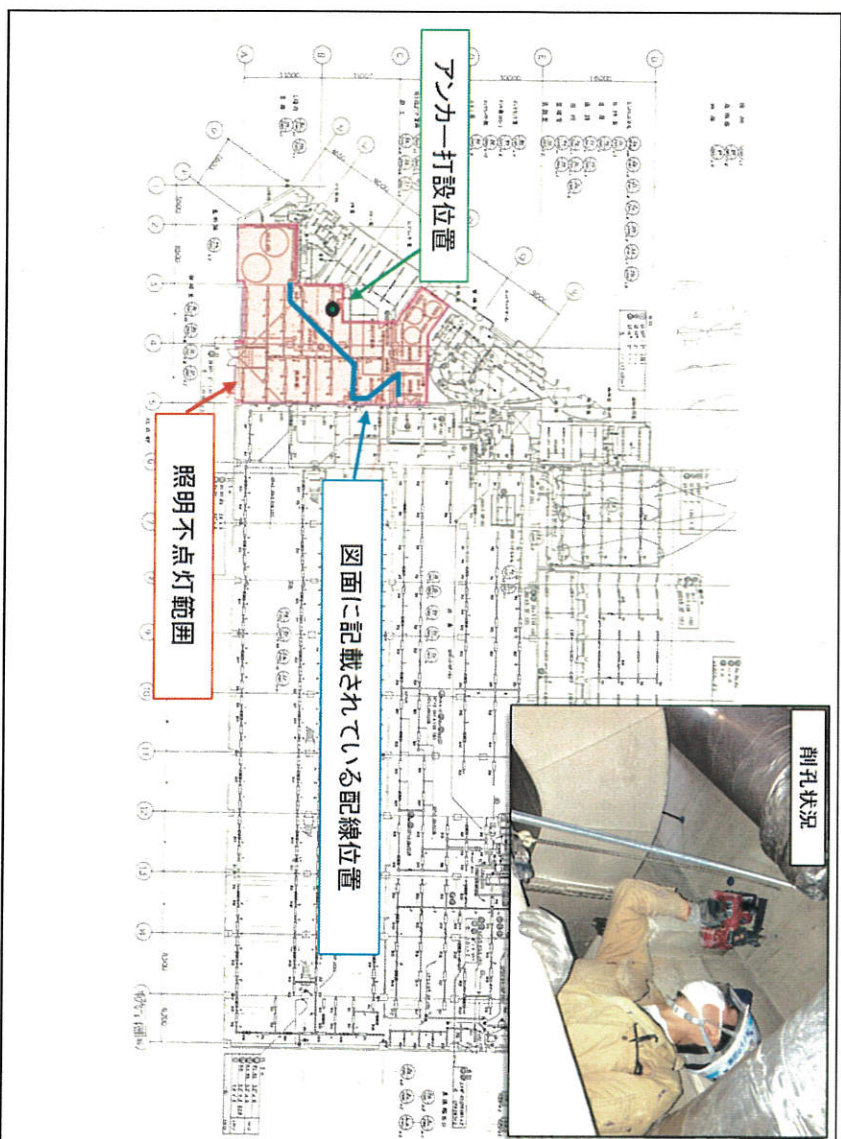
( その他 ) 天井アンカー打設時におけるスラブ内電灯配線の損傷

| | A事案 | B事案 |
|---|---|---|
| 発生状況 | 厚180mmの天井スラブ下から、あと施工アンカー打設のため削孔して、深さ80mmにあった電灯配線を損傷 | 厚150mmのスラブ床上から、φ50mmのコアボーリングを行い、深さ90mmにあったハロン消火設備配管配線を損傷 |
| 事前調査 | ・埋設図面を入手していたが、位置がずれていた。<br>・電磁波レーダー探査を実施したが、不検出。 | ・図面等が秘匿情報であったため、埋設インフラ情報は得られなかった。他業者から「埋設物はない」との不確かな情報は得ていた。<br>・電磁波レーダー探査を実施したが、不検出。 |

1階熱源機械室内のステージ足場上で冷却水配管吊用のあと施工アンカー打設時にハンボタイプの探知機で天井スラブを確認後、ハンマードリルにて削孔中に天井スラブ内に埋設された打ち込み配管に接触し電灯配線を損傷し、1階熱源機械室(工事場所)、隣接するインク室(使用頻度少)の照明が点灯しない状況となった(怪我等の発生なし)  
※応急処置として仮設のスタンプ式照明器具を設置済。  
工場の稼働に影響なし。

1. 改修工事等で、あと施工アンカーやコアボーリング等を行う場合は、電磁波を用いた探査機でコンクリート内のインフラを確認する。
2. 電磁波を用いた探査方法には原理が異なる種類があり、塩ビ管等非金属を検出できない場合もある。専門調査会社に依頼せずに探査機等を使用して調査を行う場合は、経験者であっても取扱説明書に従い実施する。
3. 電磁波を用いた探査機を使用する場合は、既知の埋設物が探知できるか試行するなどして探査機の能力を確認する。

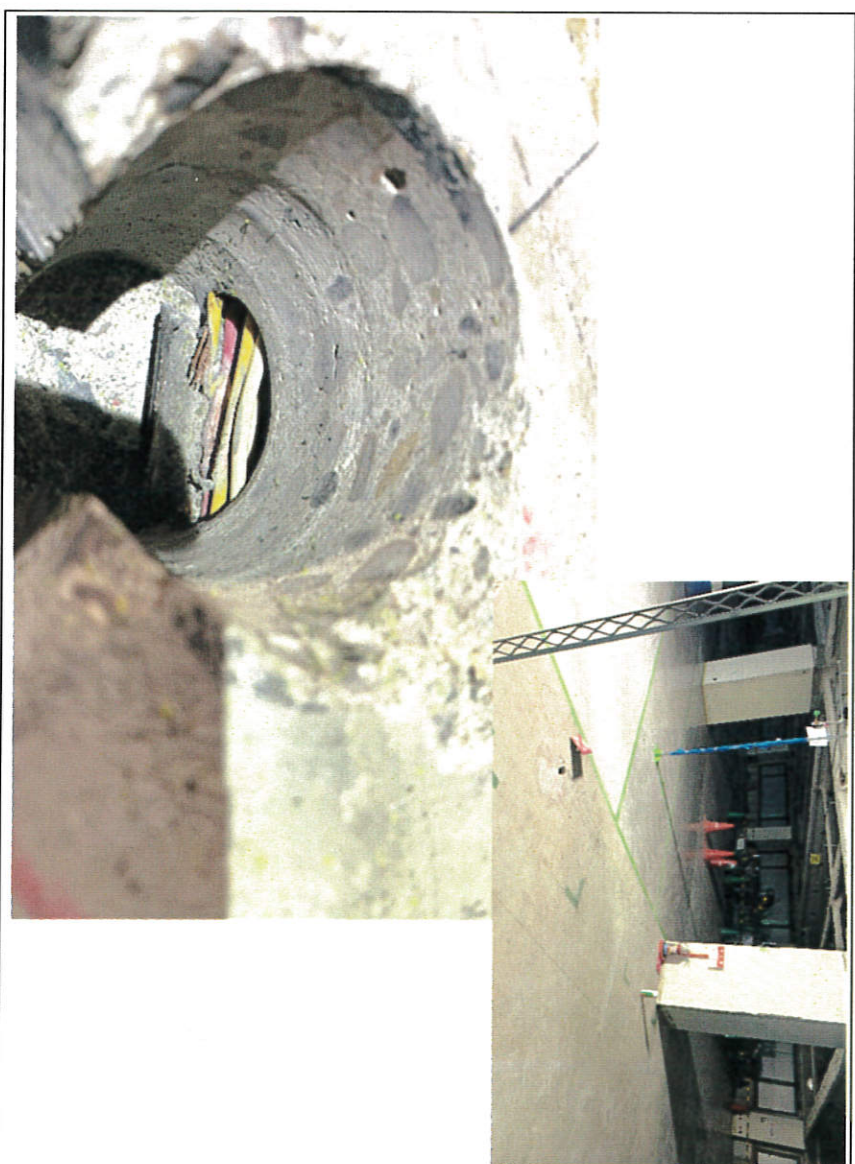
( その他 ) (インフラ)5階床スラブ配線切断事故

| | A事案 | B事案 |
|---|---|---|
| その他 | | 後日、取扱説明書通りに再調査したところ検出できた。 |

5階床スラブ上耐震補強要スラブ切り作業を行う事前作業として、既存鉄骨実測用のコア抜き(50φ)作業中乾式コア抜きドリルを使用して別途業者による埋設インフラはないという情報とリーダー探査を行っていたが電気配管の感知はなかった為、埋設配管はないと思いきスラブ埋設配管を切断し、建物内4F通信機械室のハロゲン化消火設備が発泡した。
