事務連絡（安-2021-49）  
令和3年12月21日

### はしご昇降時の安全ブロックの正しい使い方について（要請）

( 転 落 ) 鉄骨溶接部の検査員がはしごからコラムステージに移動しようとしたとき転落

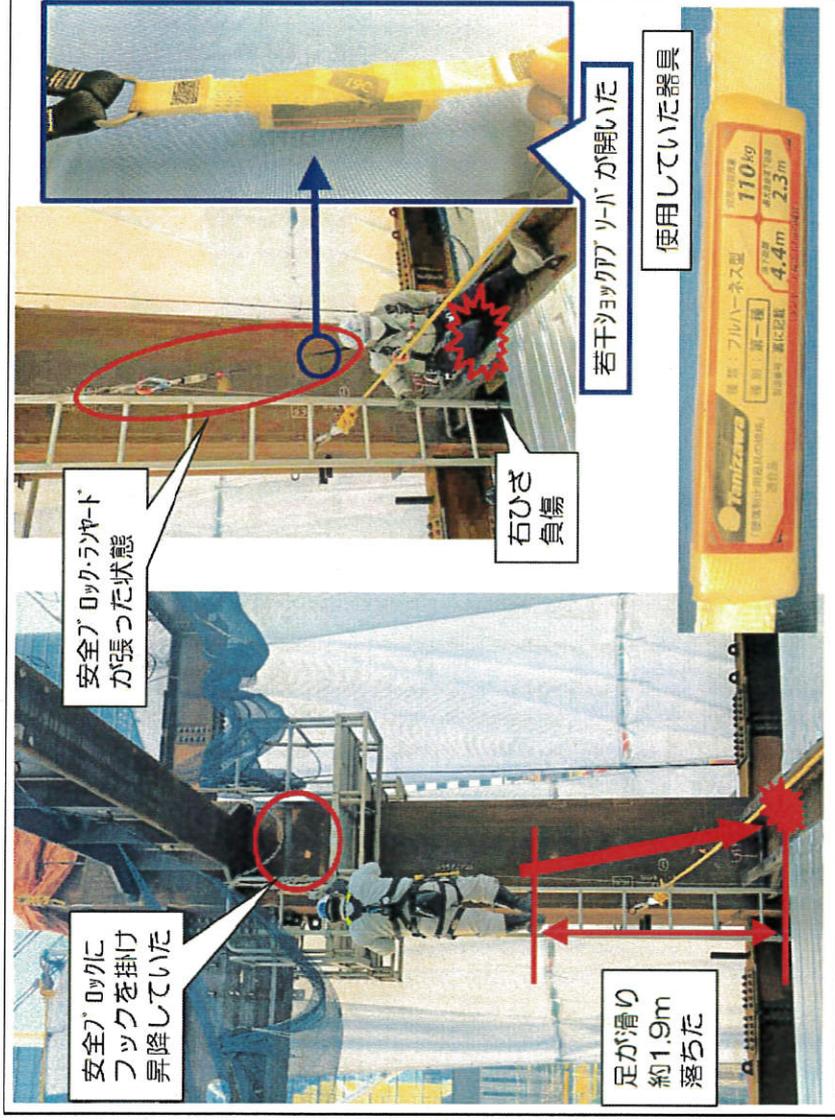
被災者は、フルハーネス型安全帯を着用のうえ、はしごにセットしてあった安全ブロックを使用していましたが、安全ブロックのフックをランヤードのフックに取り付けていたため、ショックアブソーバが伸び始めたところで足が下階に到達してしまったものです。安全帯を使用していたにもかかわらず、このような災害が発生したことは、たいへん悔やまれます。

3階大梁鉄骨のUT検査を行うため、はしごからコラムステージへ移動しようとしたときに、足を滑らせ2階鉄骨梁の上に約1.9m転落した。安全ブロックのフックをラヤードのフックに掛けていたため、安全ブロックが効いたもの、ジョッキアブソーバが伸び始めたところで2階鉄骨梁上に着地し、右膝を負傷した。

( 右頸骨高原骨折 ) (休業見込日数 21 日)

- ・はしごの昇降時に安全ブロックを使用するにあたり、そのフックは、フルハーネス型安全帯の場合は連結ベルトに、胴ベルト型安全帯の場合はD環に直接取り付けて使用すること（別紙2参照）

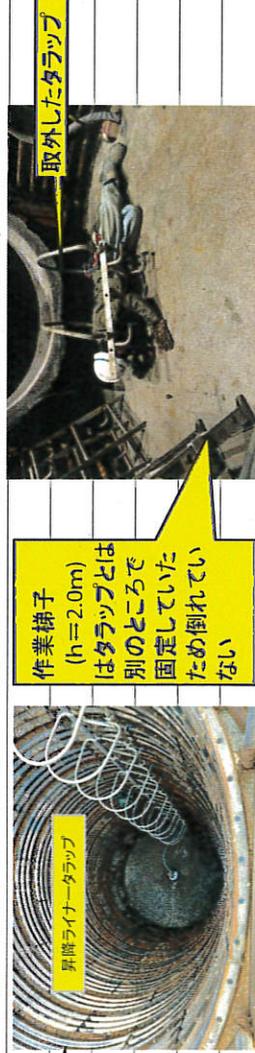
立坑昇降タラップ取外し時に、タラップが頭部に接触し裂傷

( 右前額部挫創 )

発生日時	災害・事故発生状況	経年数
R3 年 12 月 10 日(金)	朝礼 立坑内にてKY実施 鉄筋組立の準備作業と立坑の清掃作業を開始。	22 年 7 カ月
午前 午後	他業者の立坑清掃作業が完了後、残業にて次工程(鉄筋組)の支障となる昇降設備の盛替に着手。	作業所勤務日数
6 時 50 分頃	作業用梯子の3段目(1.2m)に立って、昇降タラップ(約10kg)の取外しを行っていた際、タラップが外れたと同時にタラップ重量によりバランスを崩して、タラップと共に倒れ込んだ。	390 日
被災者氏名(ふりがな)	その際にタラップの端部が頭に当たり、右側の額の部分を裂傷した。(作業は一人で行っていた)	当該作業関係労働者数
( )	自力で立坑上まで上がり、止血を行う。 頭部の怪我であることから救急車を要請。	5 名
( 49 才 )	救急車が到着。応急手当を行う。	(被災者所属グループの人数を記入)
所属及び職種	病院に救急車が搬送。	家族構成 など
1次業者名	病院に到着。診察、治療を開始。	妻
兼喜会 <input checked="" type="checkbox"/> 会員 <input type="checkbox"/> 非会員	21:00 治療、処置完了。現場事務所に戻る。翌日からの就業は可能の見込み。	
災防協 <input checked="" type="checkbox"/> 加入 <input type="checkbox"/> 未加入		
互助会 <input checked="" type="checkbox"/> 加入 <input type="checkbox"/> 未加入		
雇用業者名 ( 次 )		
職種( 職長 )		
受 傷 部 位	JV状況	病院名
右前額部	その他の記事	△△病院
工程進捗状況	レントゲン及びCT検査の結果、頭部に異常なし。5 針縫合。翌日の再診にて縫合部経過良好を確認。診断は「右前額部挫創」就業に支障なしとの診断。 13日(月)は通常業務就労確認。	TEL
