解体工事における重点チェック項目の再徹底について(指示)

( 転倒 ) 建家解体工事で外壁が傾き外部足場上にいた土工が足を捻挫した

# 平成16年に発生した外壁の崩落事故

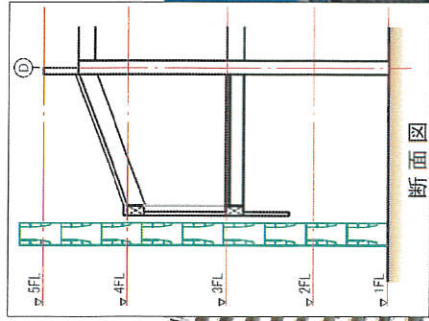
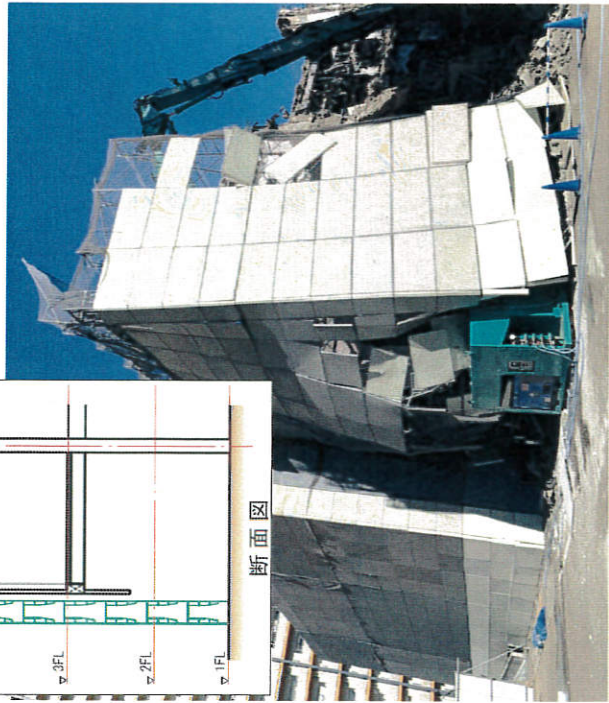
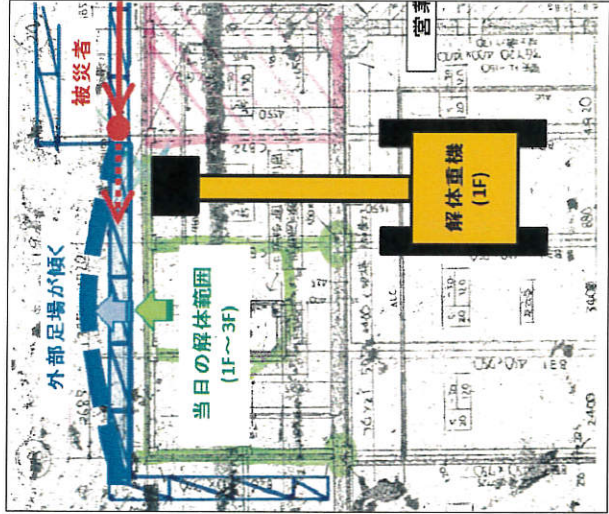
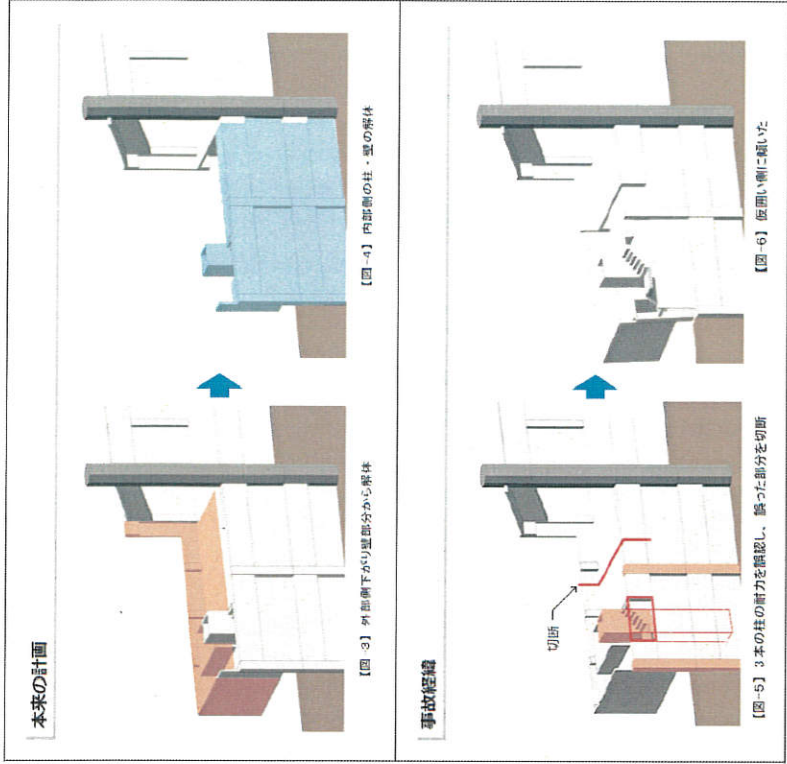
跳ね出しスラブの解体は、先端から実施することになっていましたが、重機オペレーターの判断で、隣接する跳ね出しスラブとの縁切り解体を先行したために、不安定になった部分が外側に傾いたものです。

跳ね出しスラブ(1～3F)の躯体を重機にて地上から解体作業中、連続していた跳ね出し部のスラブと外壁を縁切りした際、跳ね出し部躯体が外部足場側に傾き、外部足場と防音パネルを破損させた。被災者は、足場上で散水を行いながら傾いた足場側に一歩踏み出そうとしたが、足場が傾き始めたので急いで逆向きに待避しようとしたところ、足首をひねった。  
( 左足関節捻挫 ) (休業見込日数 0 日)

つきましては、同種事故の再発防止のため、「平成16年に発生した外壁の崩落事故」(別紙2)に伴う示達「解体工事における重点チェック項目の見直しについて」(別紙3)の指示事項を作業所関係者に再徹底してください。

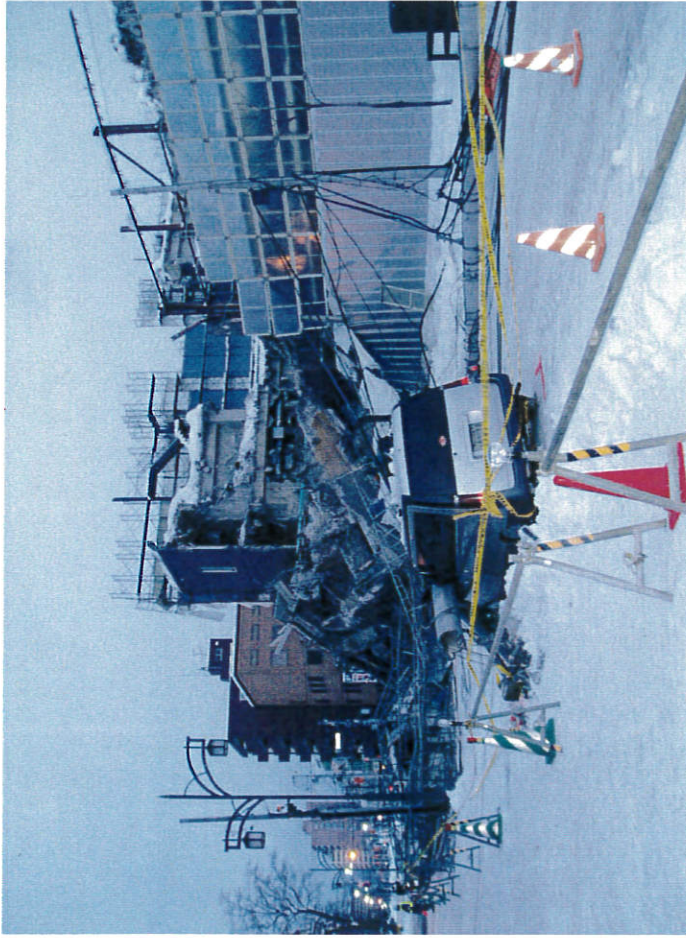
東方向から撮影（前面車道）

建物外壁の一部が南面市道側に倒壊し、道路を塞いだ。その際に、一般の乗用車5台を破損、搭乗者ほかの第三者に人災はなかった。また、電柱が倒れ、一時、周辺が停電となり3時間半後に復旧した。
