事務連絡(安-2021-66)

関西支店

安全環境部長

コンクリート打設作業中の災害防止について(再要請)

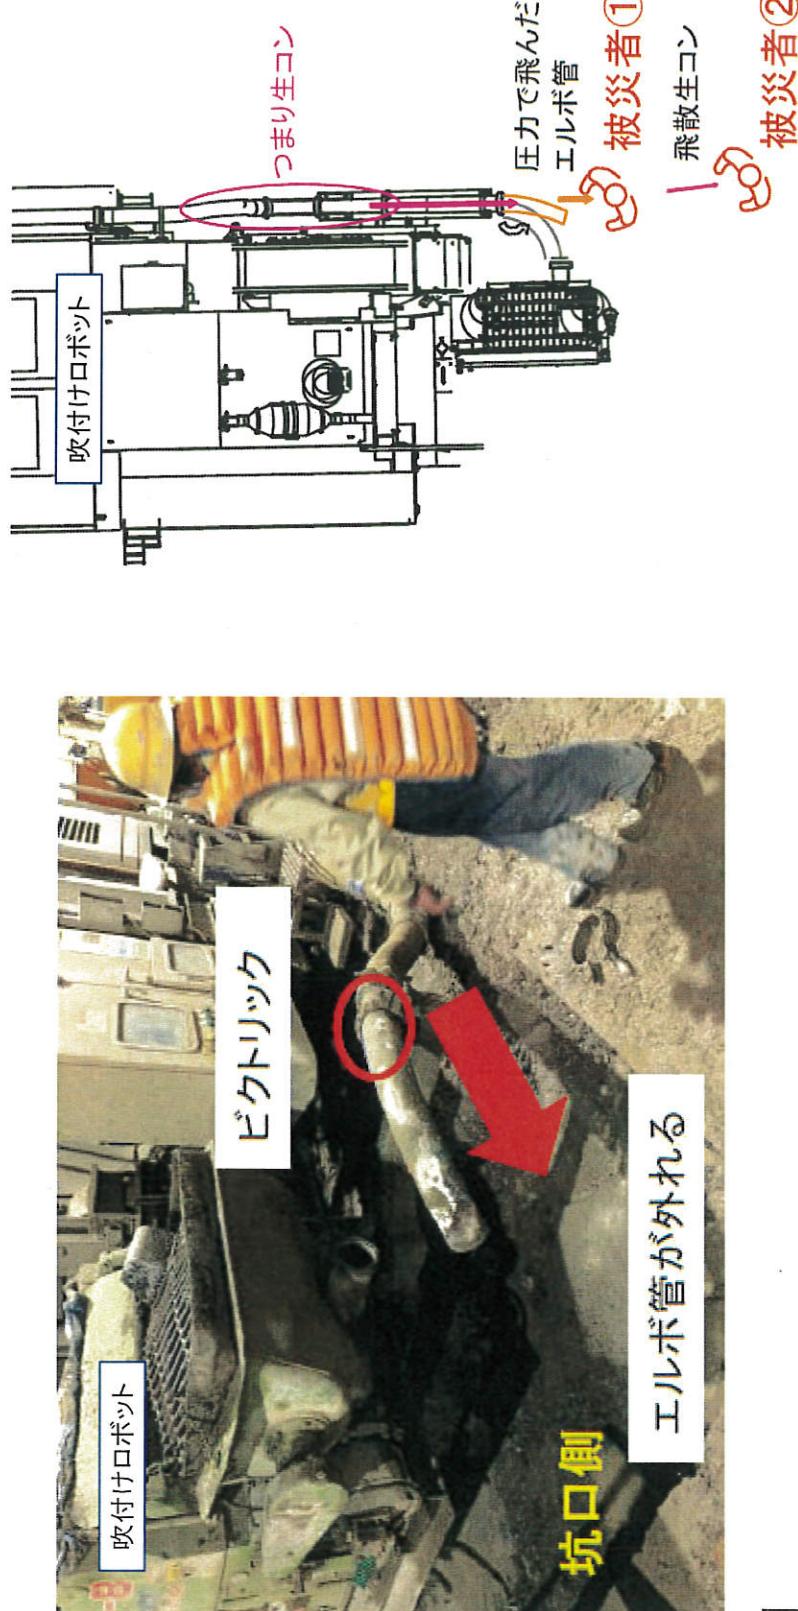
(激突) トンネル吹付けコンクリート飛散による受傷 ①坑夫 ②プラントマン

◇ 発生日時 : 2022年3月8日(火) 午後 2:30頃
◇ 被災者 : ①坑夫 36歳(所属1次、経験8年11ヶ月) ②プラントマン 44歳(所属1次、経験4年2ヶ月)

【発生状況】

トンネル工事の斜坑内にて下半の2次吹付け作業を開始しようとした際、吹付けコンクリートが配管内で閉塞したため詰まりの解消作業をしていたところ、エルボ管がビクトリック接続部から外れ、吹き飛んだエルボ管(長さ1.5m、径125mm、重量15kg)が①坑夫に激突し、吹き出したコンクリートが②プラントマンの顔面に激突した。

(①右股関節打撲傷・右前腕部打撲傷、②顔面裂傷・角膜びらん等) (両者とも休業見込日数0日)

1. 安全衛生管理標準等の「配管・ホース閉塞時の措置」等を厳守すること

2. コンクリート打設作業では、配管・ホース先端付近の人払いを徹底すること

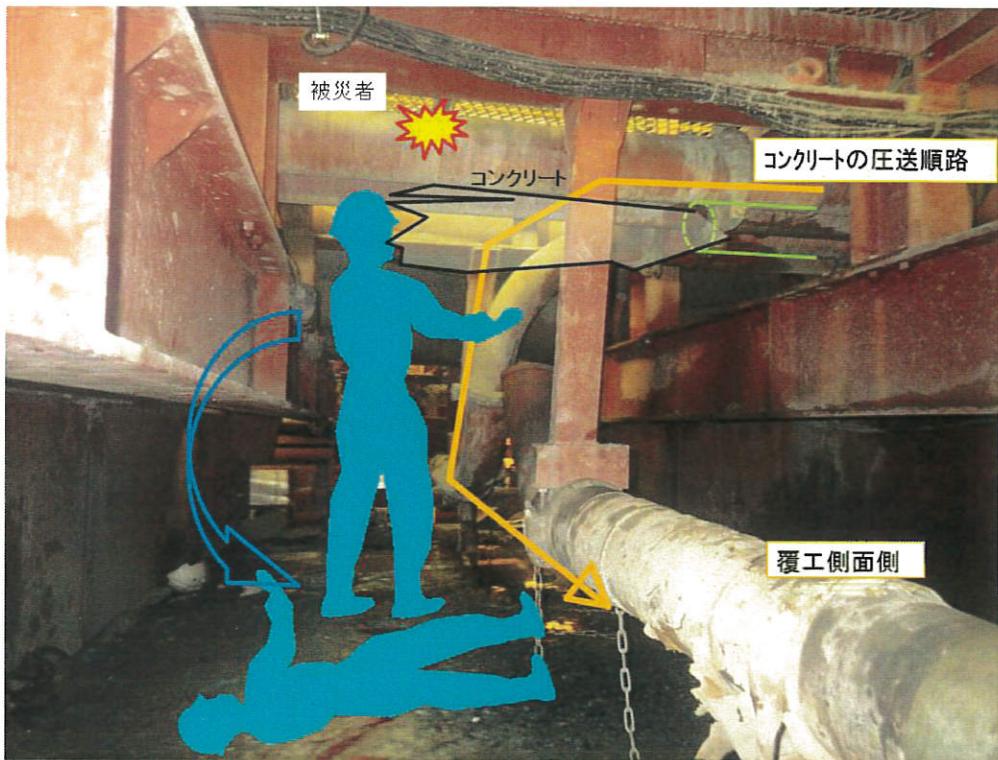
発生状況：コンクリート圧送配管から生コンクリートが吹き出し、顔面を直撃

トンネル坑内（覆工32ブロック 坑口から307.5～316.5m）覆工コンクリート打設中、コンクリートの打設開始間もなく生コンクリート圧送用の配管が閉塞したため、閉塞箇所を特定しようと配管の解体をしたところ配管内に残圧があり（推測）生コンクリートが吹き出した。その際に生コンクリートが顔面を直撃した。被災者はドクターへりで搬送され、緊急手術後、集中治療室で治療を受けていたが、5日後に亡くなられた。（頭部・顔面外傷）

原因(上段:人、中段:物、下段:管理)	対策(上段:人、中段:物、下段:管理)
①閉塞で長時間の作業中断に焦りを感じていたほか、危険意識が薄かった。そのため、管内の減圧が完了していると思い込み、筒先に立入ってしまった。	①圧送管の筒先の前には、いかなる場合も不用意に立ち入らない。また圧送再開時は、覆工作業主任者が圧送管の筒先付近の人払いを行うと共に目視による確認の後、圧送を再開する。
①配管切替装置付近のループ配管の管内圧力が完全に減圧出来ていなかった。 ②配管内の閉塞 ・先行モルタルに骨材が混入していた。 ・配管内の清掃が不十分であった。	①閉塞時は配管切替装置部及びループ配管部の維手部を緩め（3か所）、管内の残圧を抜く。 ②-1 ミキサー車のドラム内洗浄やプラントでの練混ぜ時に誤混入が無いよう指導を徹底する。 ②-2 モルタル投入時、ホッパー内に骨材が混入されない様ホッパーへの投入入口部分に粗骨材除去用のフィルター（□20mm程度）の設置。 ②-3 配管清掃時はスポンジ圧送を2回を行い、水送り清掃を行う。
①R A K Y活動時、閉塞によるコンクリートの噴出を想定できなかった。 ②閉塞箇所の特定が不十分であった。 ③覆工作業主任者の指揮のもと、筒先の人払いの目視確認が不十分であった。	①朝礼時のR A K Y活動時に、閉塞時の手順を唱和し、マンネリ防止を行う。 ②覆工作業主任者が閉塞箇所の特定を行い、作業員全員に特定箇所、除去方法を周知し、除去完了後の安全を確認し作業を再開する。 ③相互合図確認の後、覆工作業主任者の目視による退避確認を確実に行う。
