事務連絡 (安-2022-37)
令和4年11月25日

関西支店
安全環境部長

インフラ損傷事故防止の再徹底について (要請)

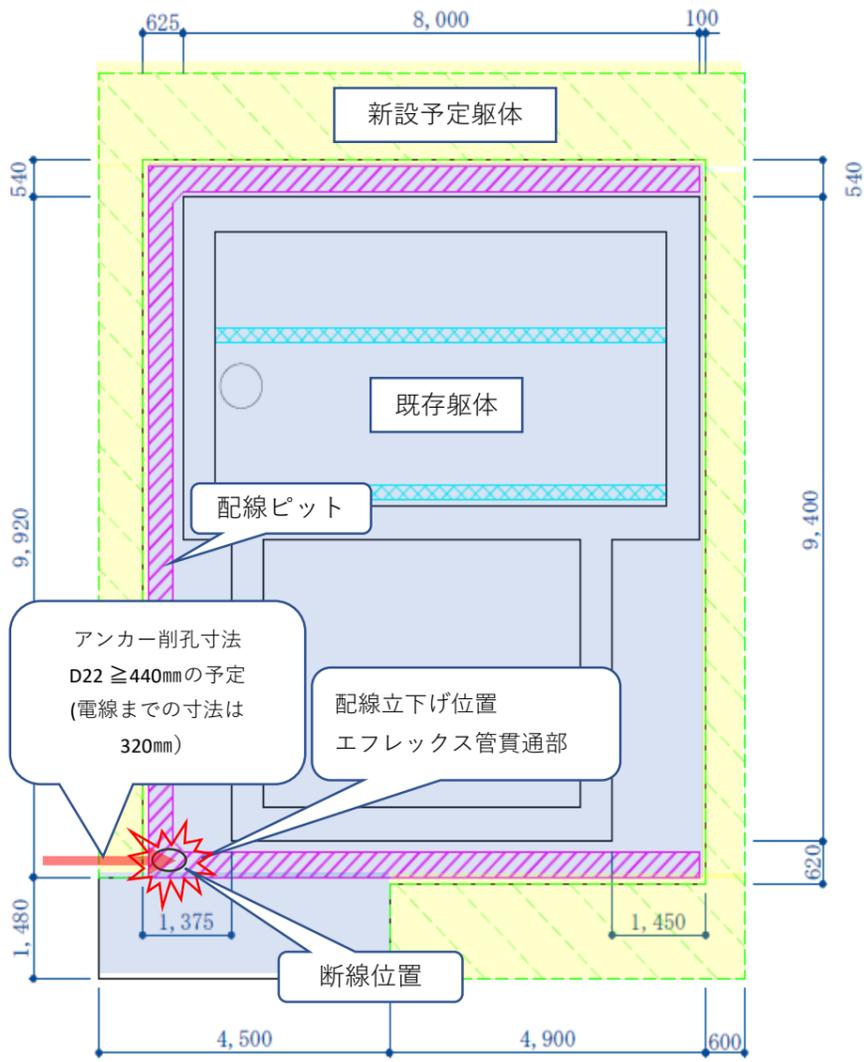
【事故発生状況伏せ図】

先日、既設大型物流施設の浸水対策工事作業所で、特高変電設備の配線ピット躯体側面に増設する止水壁躯体用の後施工鉄筋アンカー (D22) を打設するため、ハンマードリルで躯体を削孔した際に特高制御ケーブルを損傷し、約5時間施設全館が停電となるインフラ損傷事故が発生しました。幸い人的な被害はありませんでしたが、得意先及びテナント関係者に多大なご迷惑をかける結果となりました。(別紙1参照)

配線ピットの蓋をはずし、配線は現認できる(露出)状態で作業を行っていたが、アンカー打設に際しての墨出し時に、配線立下げ位置と削孔位置・深さを確認することなく作業を開始させた。
 ※配線立下げ位置も、上から確認できる状態であった。

1. **協議** : 計画前に、インフラ企業者と不明点・連絡体制などを確認。
2. **調査・立会・試掘** : 調査には、インフラ企業者の立会を要請、試掘は手掘りで!!
3. **見える化** : 調査・試掘結果を色分けするなどして、わかりやすく表示・周知し維持管理する。
4. **手順の周知・厳守** : 予定外の事態ではいったん作業中止、安全確認できるまで再開しない。
