事務連絡(2023-06)  
令和5年5月17日

関西支店 安全環境部長

### 墜落災害防止に向けた『親綱・緊張器』の確認について(指示)

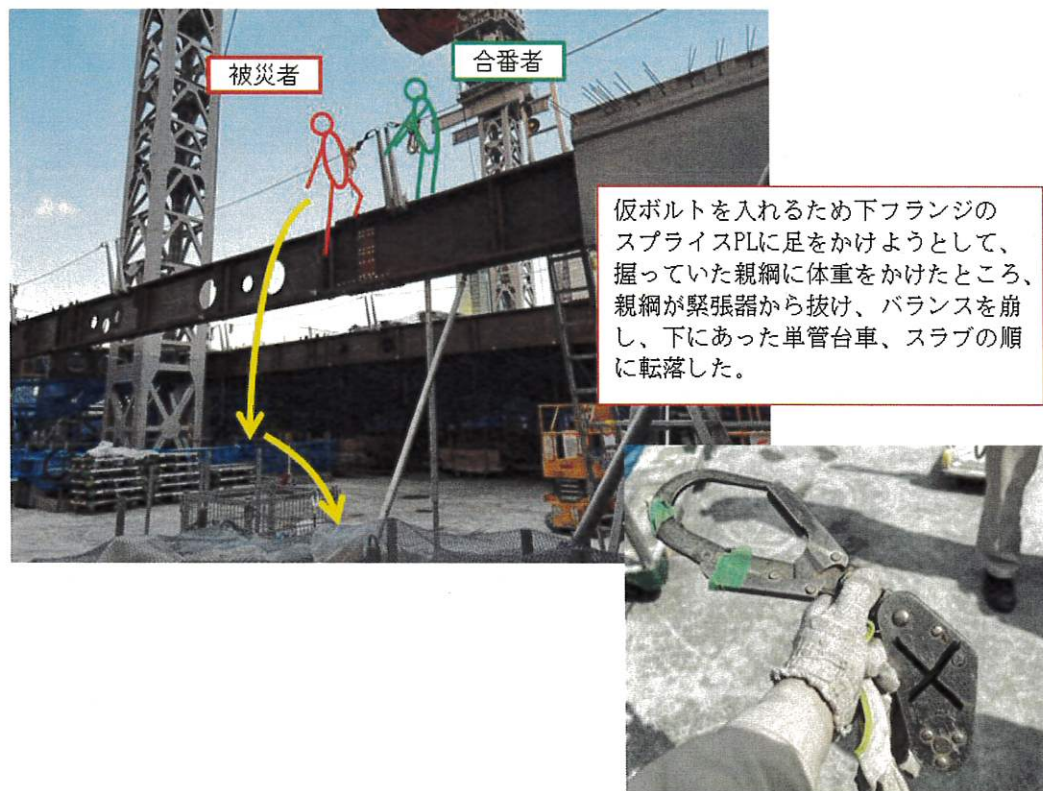
過日、当社他支店の新築工事作業所において、大梁上で体重をかけた親綱が緊張器から抜け出し約4m墜落するという事案が発生しました(別紙1参照)。幸い、同僚が親綱を引張り落下速度が緩やかになったため不慮災害で済みましたが、親綱を挟み込む緊張器の金属部分の摩耗が大きく、親綱にも変色・硬化等の経年劣化が見られるものでした。

( 墜 落 ) 大梁上に設置された親綱が緊張器から抜け出し約4m墜落

9階大梁上で大梁鉄骨取付中、仮ボルトを入れるため下フランジのスプライスPLに足をかけようとして、握っていた親綱に体重をかけた際、親綱が緊張器から抜け出した。同僚が抜け出した親綱を引張ったため、落下速度は緩やかになったものの8階床に約4m墜落した。(安全帯は使用していた)

1. 今後、緊張器を設置する場合は、令和5年3月以前に入場した旧タイプの緊張器は使用せず、新タイプを使用する。
2. 現場に設置済みの緊張器については、新旧タイプを確認し、新タイプの場合は継続使用し、旧タイプの緊張器に経年劣化(変色・硬化等)した親綱が設置されている場合には、新タイプに入れ替えるか端末処理(別紙3参照)を実施する。

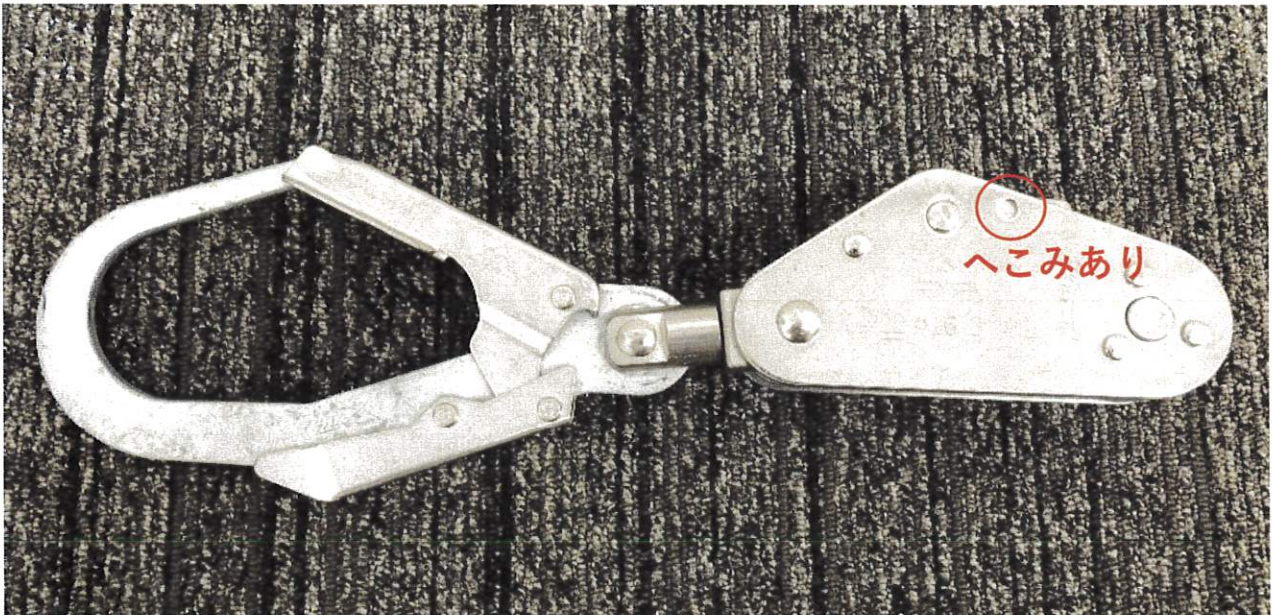
緊張器についてさらに調査したところ、仮設工業会の認定基準の変更にともない、他社製親綱で認定を受けた旧タイプと自社製親綱で認定を受けた新タイプの存在が判明し、今回は旧タイプのものを使用していたことが分かりました(別紙2参照)。

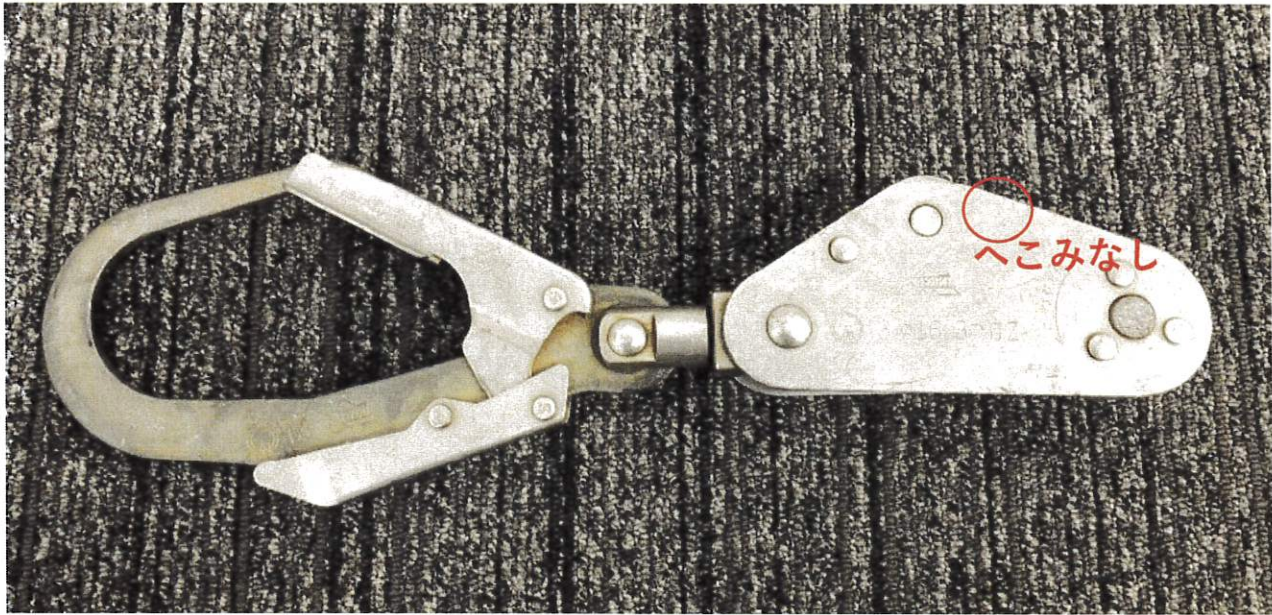
また、工場在庫の新旧タイプの緊張器と新品及び経年劣化した親綱を用いて抜けに関する試験を実施したところ、旧タイプの緊張器で経年劣化した親綱を使用した場合にのみ滑る事象があることが確認されましたが、完全に抜け出る事象は確認されず、今回のように完全に抜け出るということはごく稀なケースと思われます。
