事務連絡(安-2023-43)
令和5年11月22日

関西支店 安全環境部長

事故・災害の撲滅に向けて(指示)

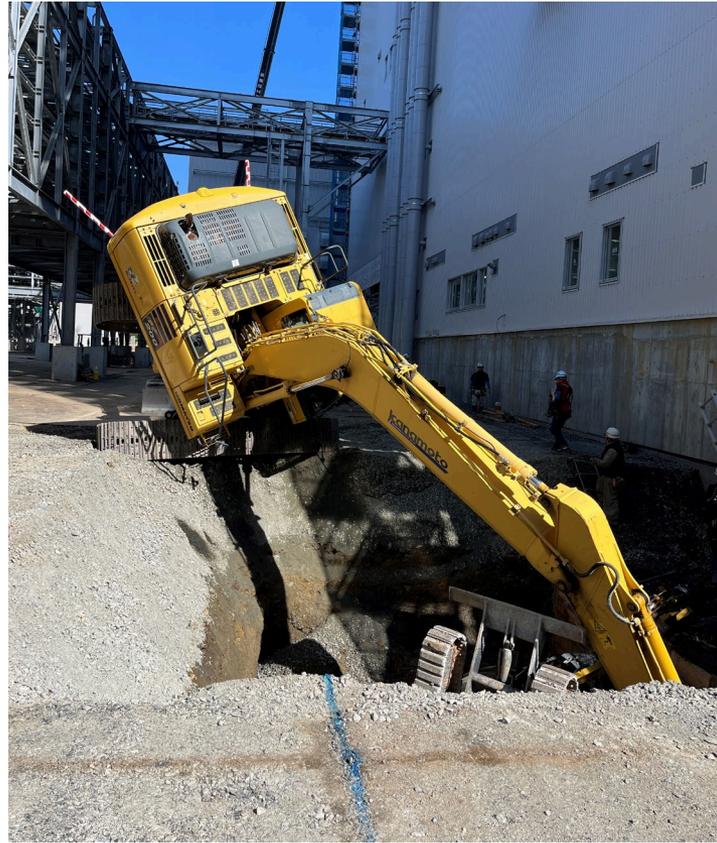
(物 損) 荷降ろし作業中のクレーン機能付き0.7 m^3 バックホウが転倒

◇ 発生日時 : 2023年10月12日 (木) 午前9:20分頃

新築工事の外構で、汚水槽の掘削作業をしている際、床付け作業と矢板入れの作業を行うために0.1 m^3 バックホウ(機体重量3.2t)を0.7 m^3 バックホウ(2.9t吊クレーン機能付)で荷降ろししていて、過荷重により0.7 m^3 バックホウが転倒した。

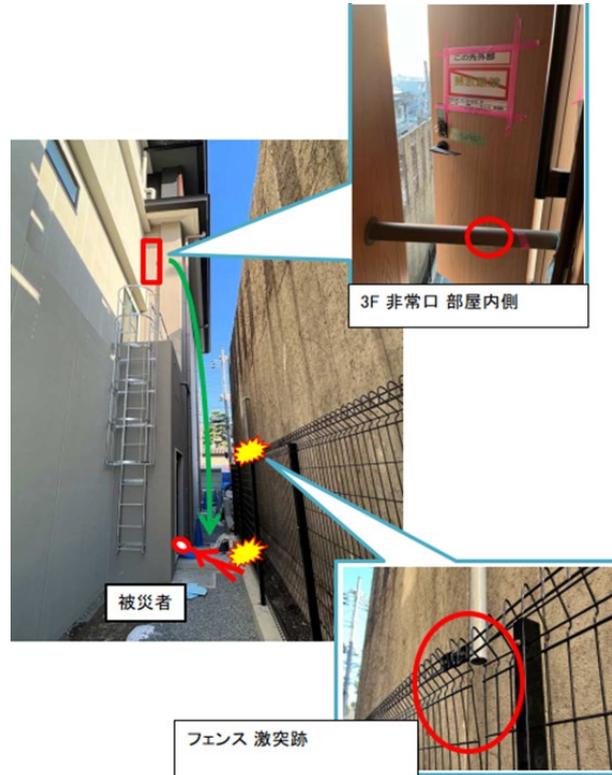
(墜 落) 建具の外部レバーハンドルを取付中に約8m墜落(事業主)

◇ 発生日時 : 2023年11月5日 (日) 午後1:45分頃

3階南側廊下の避難用扉の外部側レバーハンドルの取付作業中、既に取り付け済みの安全柵(高さFL+1,120)に腰を掛けて上半身を外部側に乗り出した状態で、かつ安全帯を装着せずに作業していた際、バランスを崩して約8m墜落した。

(肋骨、腰、骨盤、両大腿・両足首の骨折)(休業見込日数 100 日)

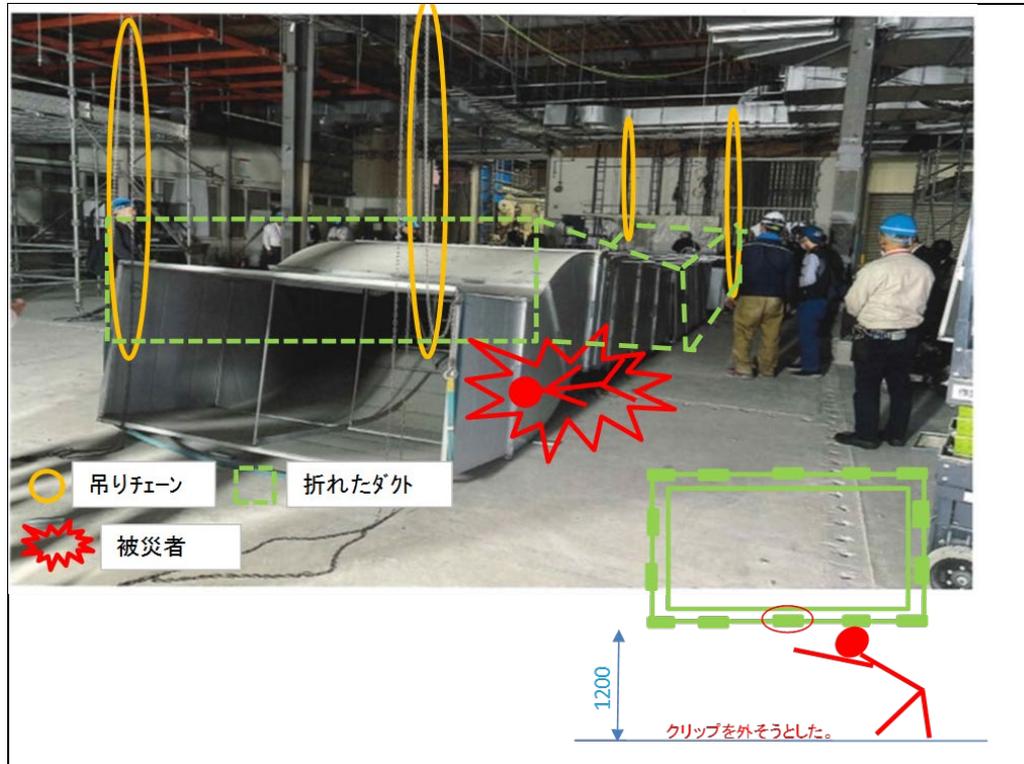
(はさまれ・巻込まれ) 解体していたダクトが折れて、その下敷きになる(事業主)

◇ 発生日時 : 2023年11月13日 (月) 午後3:45分頃

建屋内でダクト(2.1m×1.0m×12.8m 約250kg)解体のため、チェーンブロック4本で高さ1.2mに吊り、ダクトの下に入り接合部の下部のクリップを撤去していたところ、接合部のボルト固定部のリブが破断し、折れたダクトの下敷きになった。

(左脛骨骨折・左背部打撲) (休業見込日数 3 日)
