事務連絡(安-2023-59)  
令和6年3月5日

### 得意先構内でのインフラ損傷事故防止について(指示)

( 物 損 ) ラフタークレーンのアウトリガー設置時に埋設タンクを破損

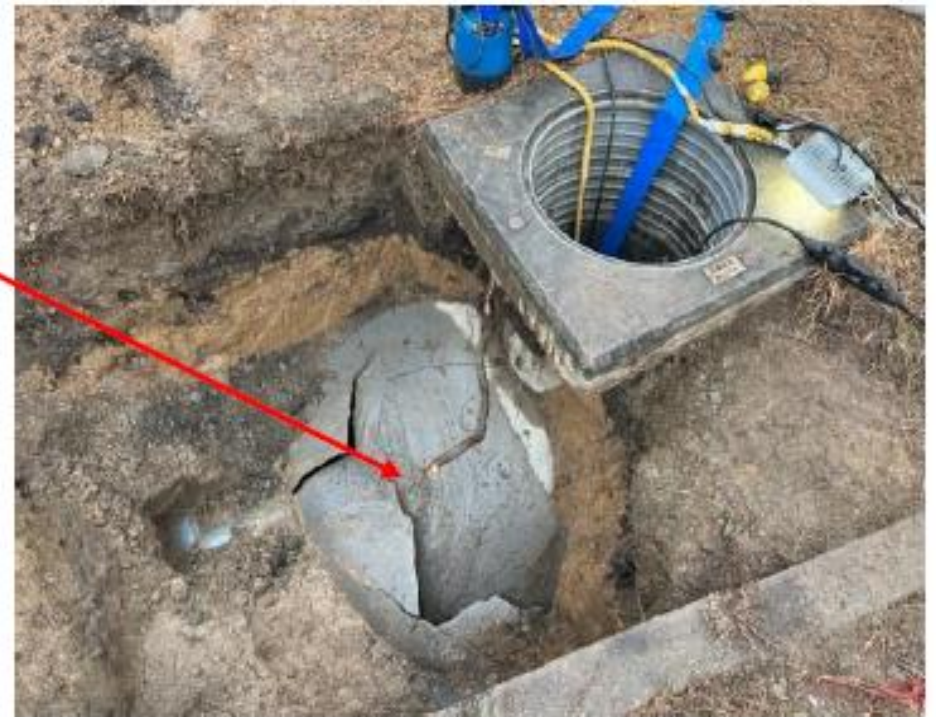
破損箇所

得意先の構内で、山留めシートパイルの引抜き作業のため、50tラフタークレーンのアウトリガーを設置したところ、地盤が沈み込み、その圧力で地中に埋設された既存の生産排水中継層（FRP製）を破損した。

1. 詳細に現地調査を行い、見える化(マーキング、表示ができない場合は置き看板など)を行うこと。
2. 詳細調査を基に精緻な施工計画を行い、計画変更を生じさせないこと。
3. 万が一、当初の計画通りに作業ができない場合には、いかなる場合も一旦作業を止め、得意先、現場管理責任者を含む関係者により、安全な作業方法を再度計画すること。
4. 原則、既存インフラ付近へのアウトリガー設置を行わないこと。やむを得ずアウトリガーを設置する場合には、設置荷重分散用の敷鉄板を敷設し、接地圧を分散させること。
