事務連絡(2024-41)
令和6年11月22日

関西支店 安全環境部長

タイヤローラとの接触災害防止について（指示）

(はさまれ、巻込まれ) 舗装工がタイヤローラに轢かれて死亡

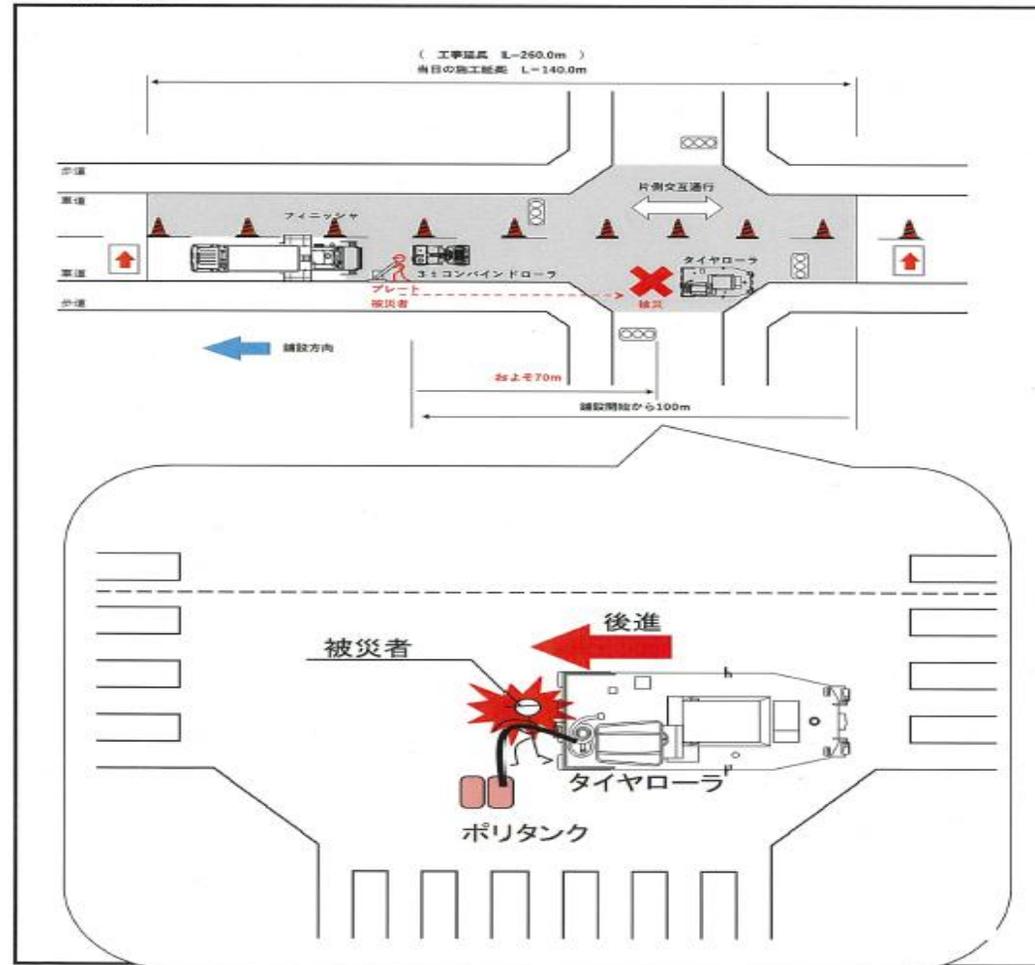
直接の発生原因は、オペレーターが給水圧力をあげようとして、ギアがバックに入っていることに気づかずアクセルを踏み込み、約1.5m後退したことによるものですが、住宅地での夜間作業のためバックブザーを切っていたこと、作業に対する慣れから、バックギアに入れたままサイドブレーキを使用していなかったことも発生原因と言えます。

【発生状況】

夜間に行っていた舗装作業中に、タイヤローラからポリタンクに給水作業を行っていた作業員がタイヤローラに轢かれて死亡した。

1. 他機械への給水も含めて、給水作業の準備を行うときは、一度エンジンを停止し、給水準備ができてから、作業員や機械の位置を確認したうえでエンジンをかけること。
2. タイヤローラは、巻き込み防止柵があり、人感センサーにより緊急停止するものを使用すること。
3. やむを得ず、2の仕様が不完全なタイヤローラを使用する場合は、教育を受けた監視人により人払いを徹底すること。
