事務連絡(2024-67) 令和7年3月18日

「事故・災害 自分ごと化プロジェクト」の推進について(依頼)

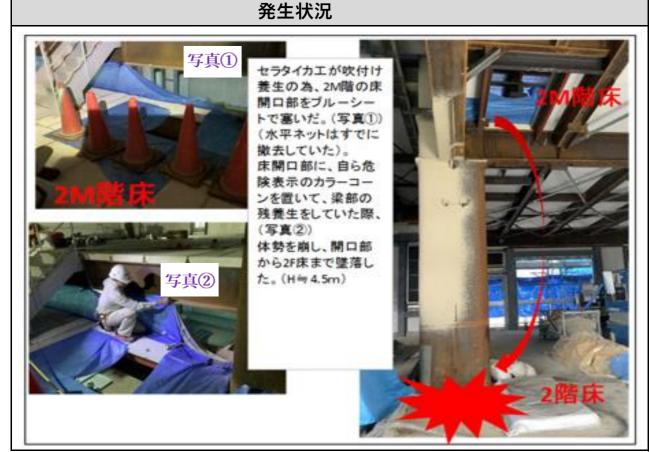
鉄骨工事 2024年9月発生

(墜落)吹付工が床開口部をブルーシートで養生中、体勢を崩して開口部から墜落

吹付工が床開口部をブルーシートで養生中、体勢を崩して開口部から2F床まで約4.5m墜落。 (脳震盪、多数骨折、左肩部打撲) (休業見込み日数30日)

- ・設備の不備(水平ネット撤去してしまっていた)
- ・作業に対して具体的な手順や安全指示がなかった
- ・被災者本人が安全帯未使用

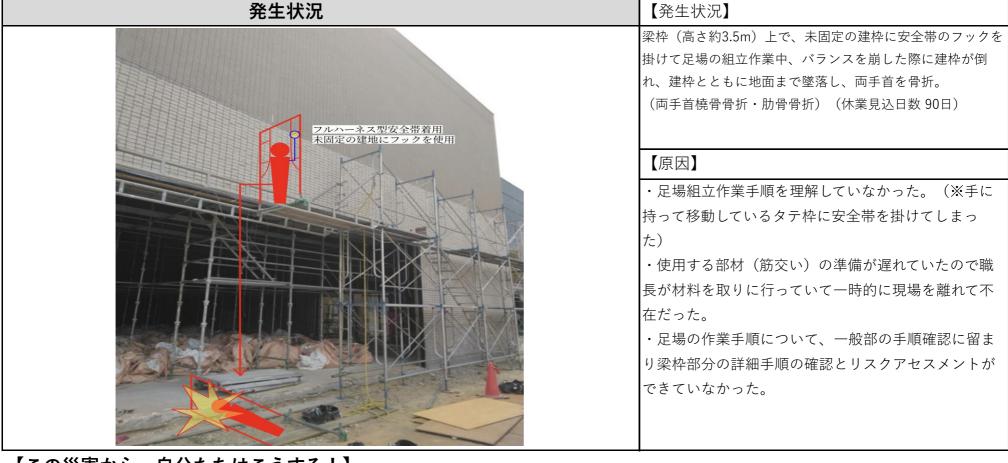
足場組立工事 2024年8月発生

(墜落)梁枠上の足場組立作業中、バランスを崩した際に建枠が倒れ、建枠とともに墜落

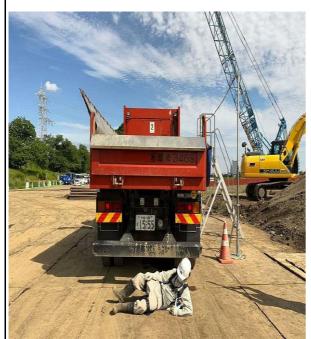
土(掘削)工事 2024年5月発生

(墜落)ダンプトラック荷台上で飛散防止用シート掛け作業中に荷台から墜落

10 t ダンプトラック荷台上で、飛散防止用シートを掛ける作業において、後方アオリ付近で、後ろ向きでシートを引張った際に、アオリから墜落。

(肺挫傷, 急性硬膜下血種, 肘肩擦傷)

- ・昇降・安全帯用親綱設備はあったが、安全帯不使用であったため適正に使用されなかった (親綱支柱がダンプのタイヤが踏んで固定する移動可能なもの)
- ・ダンプトラック荷台後方に向かって、後ろ向きに進んでし まった。
- ・本人にとって、初めての役割であり1人でのシート掛けに 手間がかかっていた
- ・安全帯使用位置がダンプ側面で作業し辛かったので安全帯 を使っていなかった。
- ・積込んだ土砂の上は作業し辛かった
- ┃・ダンクトラックのアオリ上は細くて滑りやすかった。

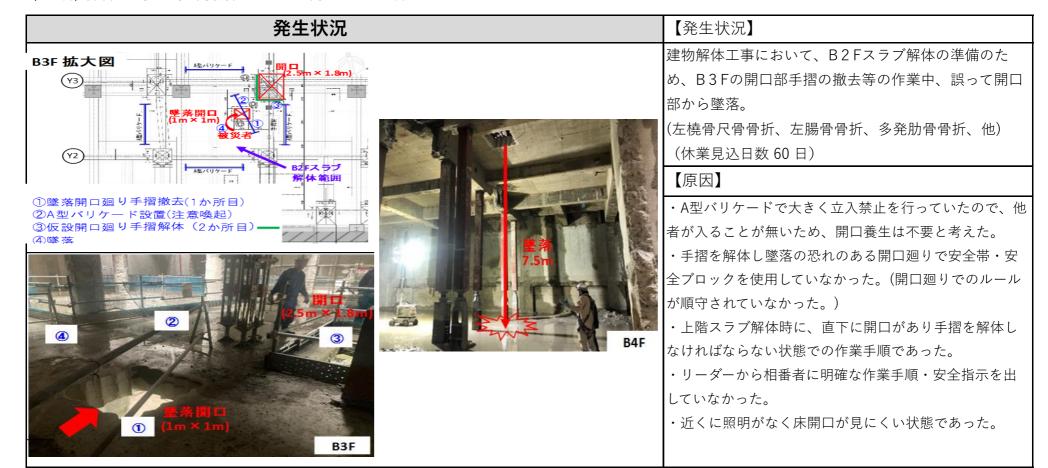
解体工事 2024年5月発生

(墜落)解体工事で、荷揚開口から約7.5m墜落

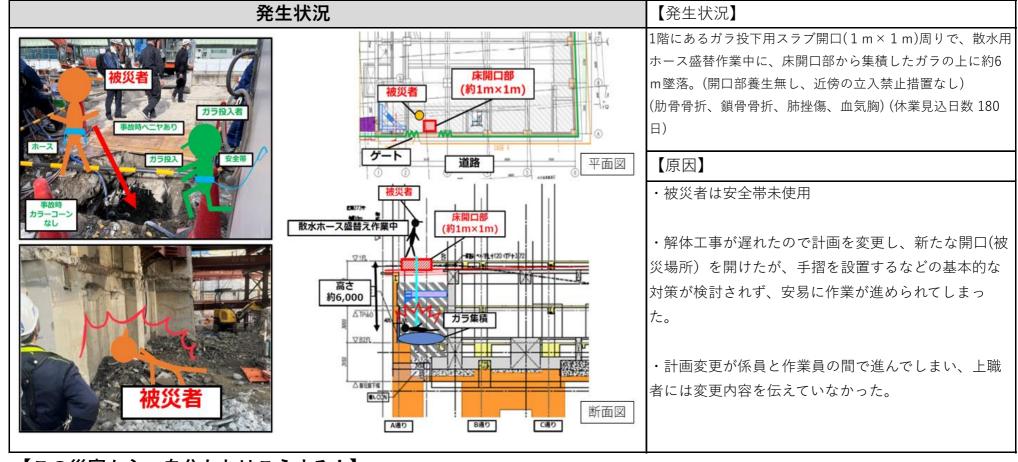
解体工事 2023年12月発生

(墜落)散水用ホース盛替中の建造物解体工が、ガラ投下開口部から墜落

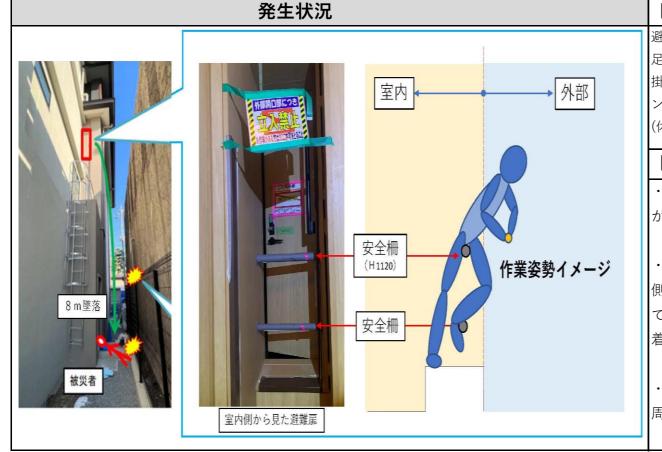
金属建具工事 2023年11月発生

(墜落)金建具工が、避難扉外部側のレバーハンドル取り付け中に墜落

避難扉の外部側のレバーハンドルの取付作業において、外部 足場が無い状態で、安全帯を使用せず、室内の安全柵に足を 掛け、上半身を外部側に乗り出して作業している際に、バラ ンスを崩し、約8m墜落。(肋骨、腰、骨盤、両大腿等骨折) (休業見込日数 180 日)

- ・外部足場を払す前に取り付けるべきレバーハンドル が納期に間に合わなかった
- ・金属建具工が、外部足場のない状態で、ドアの外部側のレバーハンドルを取付する際に、安全帯を使用していなかった(室内が仕上がっていたので、安全帯を 着装せず作業をしていた)
- ・当日足場がない状況で身を乗り出す想定外の作業を 周囲(SCや取引業者)が認識していなかった。

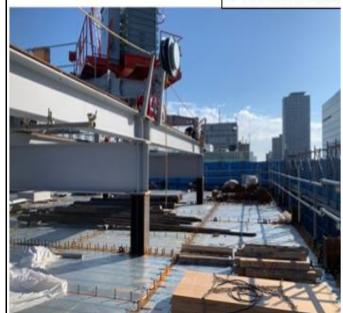
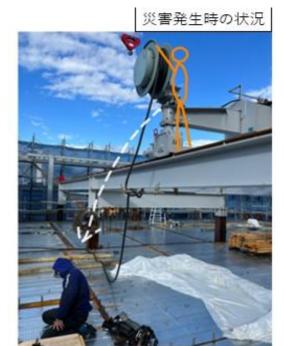
No.13 クレーン組立工事 2023年11月発生

(墜落)クレーン組立指導員が、キャプタイヤの巻き取り作業中に墜落

屋上設置のジブクレーンの最終調整・走行確認が終了し、可搬式作業台を使用して走行レール上に昇り、安全帯を使用せずキャプタイヤの巻き取り作業を行っている際に、バランスを崩して、2.3m墜落。(肋骨3本、背骨一部骨折)(休業見込日数0日)

・安全帯をかける設備を撤去してしまっていた為、安全帯を使用していなかった

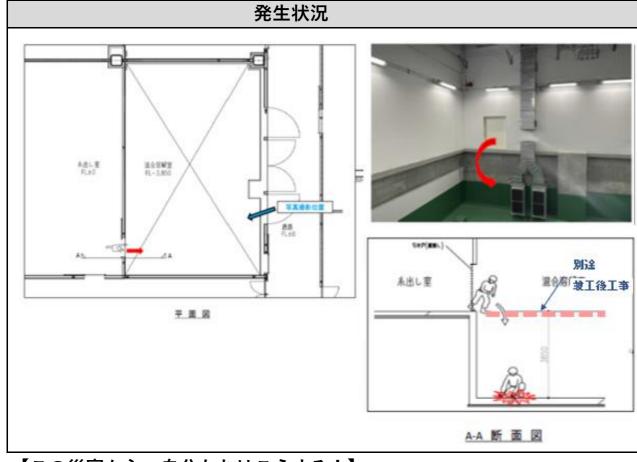
No.14 竣工検査 監督員 2023年7月発生

(墜落)設備設計長が誤ってピットに墜落

PES棟混合溶解室で引渡し前に検査時の指摘が是正されているかを確認しに行った際、室内が暗かったので照明スイッチを探そうとしてピットに墜落。

(両踵骨折、第12胸椎、第1.2.4腰椎椎体骨折、他) (休業見込日数 90 日)

- ・竣工検査と言えども、解除してはいけない立ち入り 禁止区画を取り除いてしまっていた
- ・グレーチングの床が別途業者により施工される契約 形態となっていたため、床が施工されていなかった(被 災者はこの情報を知らなかった)
- ・ドアには鍵がついておらず、表示もなかった ていた

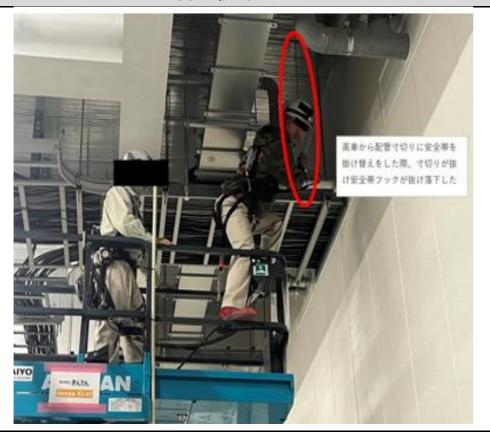
電気工事 2023年6月発生

(墜落)高所作業車から電気ラックに乗り移る際に墜落

高所作業車を使用し、高さ約5mの作業位置で区画貫通処理作業中、寸切ボルトに安全帯を掛けた上で、安全帯を掛けた全ネジを手がかりとして電気ラックに乗り移ろうとした際、安全帯及び手を掛けていた寸切りボルトが根本から外れ、バランスを崩して墜落。(右足立方骨骨折、左脛骨高原骨折)(休業見込 60 日)

- ・施工個所が高所作業車からでは手が届かなかったため、高 所作業車からの乗り移りという禁止行為を行った。
- ・施工個所が高所作業車では近寄れない場所であることを把握しきれていなかった。
- ・ケーブルラック幅と横にある消火配管により作業員の手が 届かない箇所に区画があり、ラック上に乗らなければ作業が できなかった。
