事務連絡 (安-2025-11)
事務連絡 (環) 25-05
令和7年5月16日

ゲリラ豪雨及び線状降水帯等に対する災害防止策について(指示)

ゲリラ豪雨及び線状降水帯等に対する
災害防止計画書

清水建設株式会社

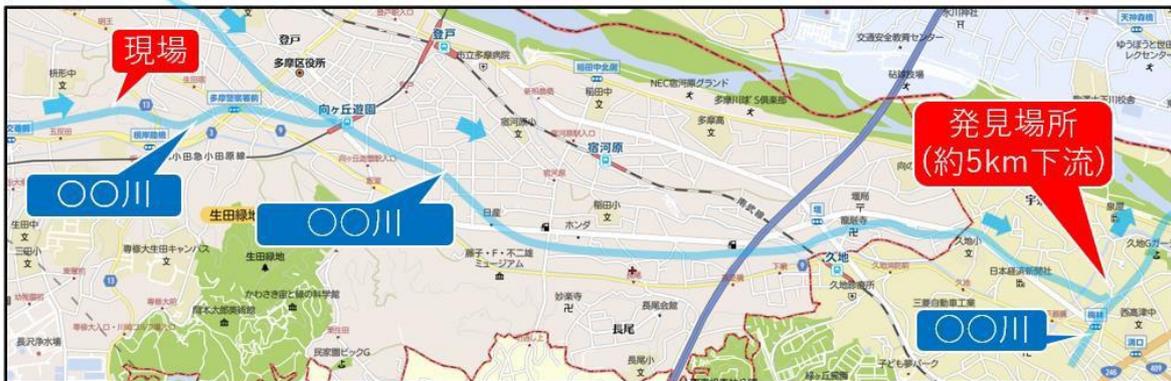
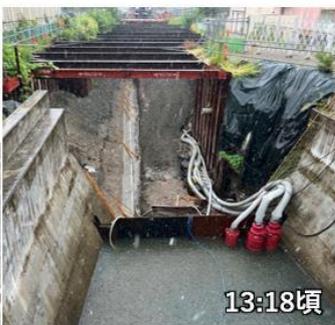
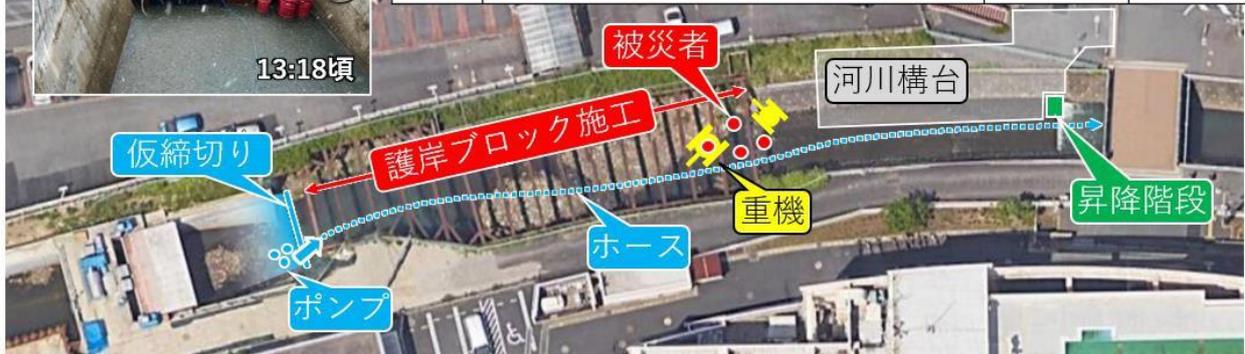
急激に増水した河川に流され死亡

時刻	現地の状況	現地降雨	仮締切内水位
AM	護岸基礎床付け	降雨なし	水位：0cm
12：50	降雨予報14時→重機引上げ指示		
13：18	予報より早く雨が降り出す	2mm/h	
13：25	仮締切りから越流発生、全員退避開始	3mm/h	30cm程度

時刻	現地の状況	現地降雨	仮締切内水位
13:28	被災者が濁流に巻き込まれ柱につかまる	3mm/h	60cm程度
13:33	浮き輪等で救出を試みたができなかった		1m程度
13:35	被災者が流されてしまい追いかける	1mm/h	
13:42	消防に通報、1km下流まで追いかける

- ・予報より大幅に早く雨が降り始めたことに加え、降り始めてからの水位の上昇が急激で、わずか7分で仮締切りを越流したため、退避が間に合わなかったことが直接的な原因である。
- ・作業中止・重機引上げ、および河川内退避の指示は、今回の現場の条件下で最善の判断を行っており、現時点で考えても、これほどまでに急激な水位・水勢の増加を予見して退避指示を出すことは不可能であったと考えられる。

今回の主たる原因は「想定できない急激な水位上昇・水勢増加をもたらした自然災害」

- ① 本線締切りゲートによる河川の閉鎖
 - ・河川増水時には、河川水を貯留施設に導水して十分な退避時間を確保する
- ② 施工時期の考慮
 - ・台風シーズンを回避して河川内作業を再開する(10月～11月頃再開予定)
- ③ 設備面での対策の強化
 - ・退避時間を短縮するため避難はしごを増設する
 - ・河川内作業はライフジャケットを着用する 等

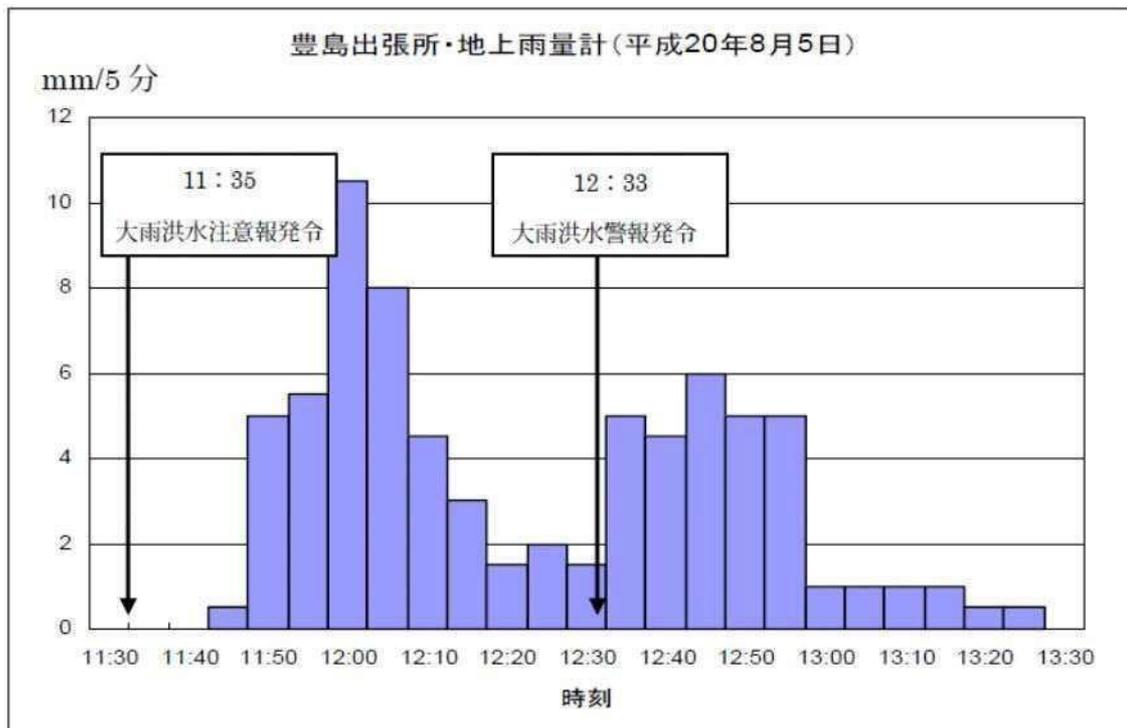
図1 - 1豊島出張所の地上雨量計の観測結果

作業現場より150m離れた下水道局の豊島出張所にある地上雨量計（図1-1）では、午前11時50分に0.5mmの最初の雨を記録しており、そのわずか3分後の午前11時53分からの1時間に時間最大降雨量57.5mmを記録している。また、午前11時50分から午後6時35分までの総降雨量は134mmであった。

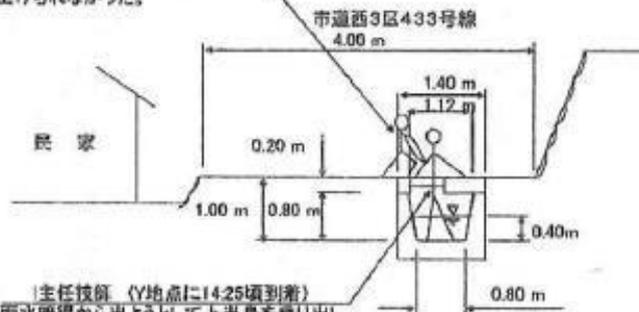
図1-8 災害発生状況図 (流された地点)

主任技師が足元をすくわれたのを見て、急いで体を掴み引き上げようとしたが、水流は強く、引き上げられなかった。

主任技師 (Y地点に14.25頃到着)
雨水暗渠から出ようとして上半身を乗り出した時、突然深さ40cm程の水流に襲われ、足元をすくわれた形になり、しばらく踏ん張っていたが踏ん張りきれず流されていった。

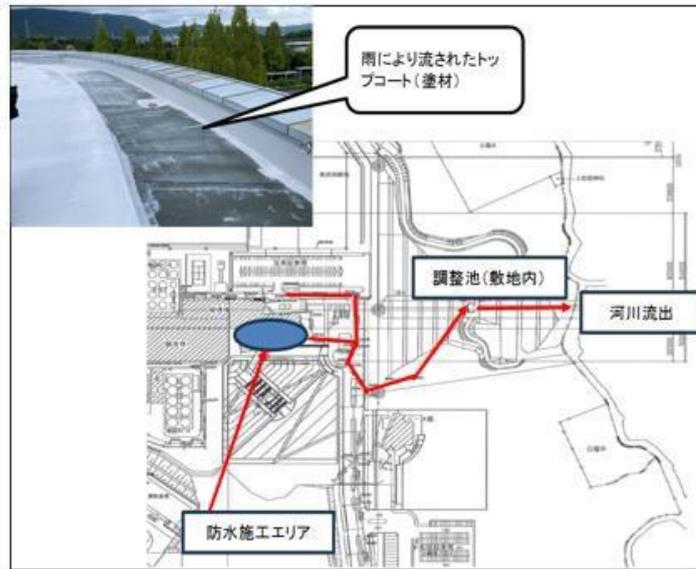
(環 境) 防水トップコートが降雨により河川流出

ゲストハウス屋上でアスファルト防水トップコート塗装を行っていたとき、予測していない豪雨があり、トップコートを施工した範囲で乾いていない約36kgが流された。更に、流された塗材(白濁水)がルーフドレン・雨水配管を通じて敷地内の調整池を経由し一般河川に流出した。
