事務連絡（安-2025-14）
令和7年5月21日

関西支店 安全環境部長

鉄骨転倒災害の防止について（指示）

耐震改修工事における災害の再発防止について(指示)

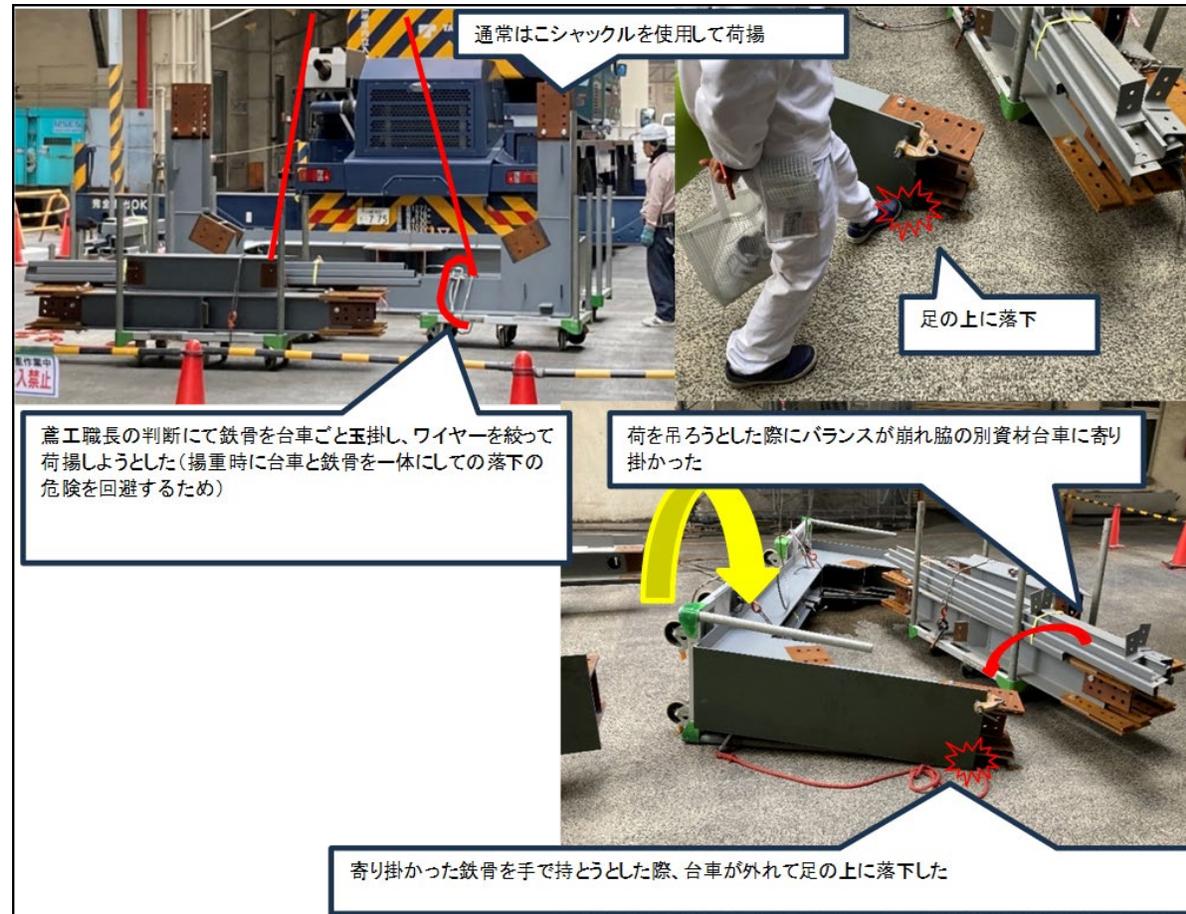
(飛来・落下) 【統計外】左足親指の上に鉄骨が落下して被災

製造本館と粉サイロ棟の道路上で、耐震補強用鉄骨(コの字形状、約800kg)を揚重しようとした際に、玉掛けワイヤーの掛けた位置が悪くバランスが崩れ、地切り時に吊荷が回転して補助部材を載せていた別の台車に寄り掛かったため、被災者が荷を直そうとして人力で持ち上げようとしたが、寄り掛かった台車が外れて被災者の左足親指の上に鉄骨が落下して被災した。

(左足第一指末節骨開放骨折) (休業見込日数 7 日)

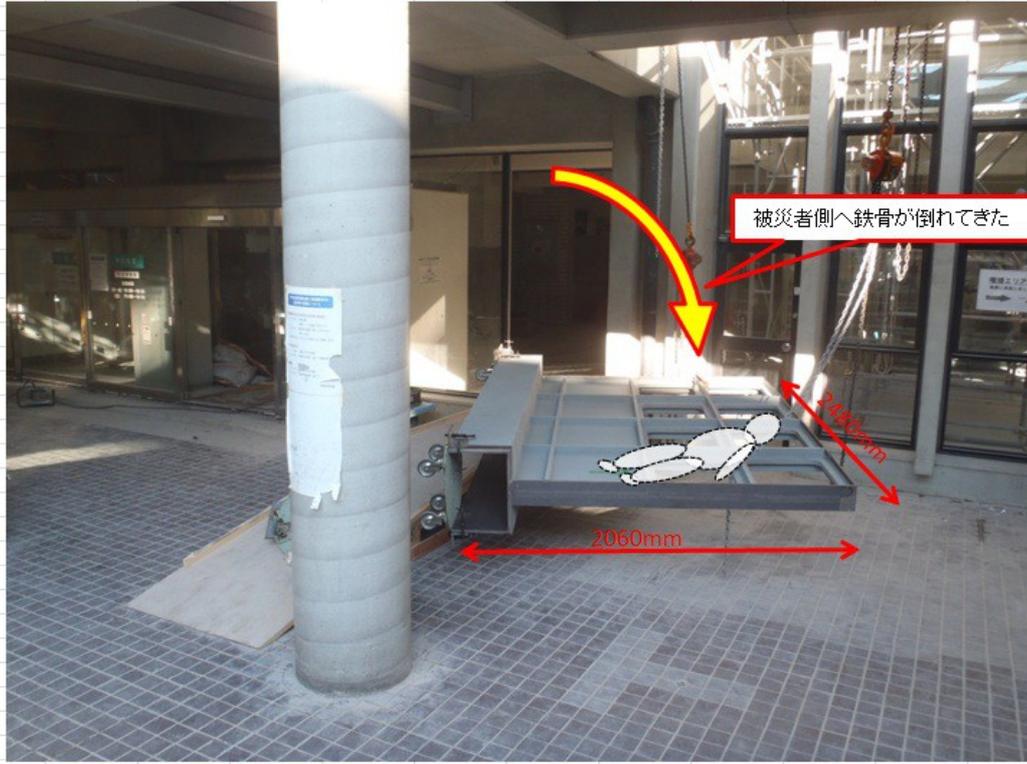
一昨日、耐震改修工事作業所で、1階エントランスから耐震補強鉄骨壁部材(高さ2060mm×幅2480mm、重量1.3t)を台車上に立てた状態で運搬中、段差解消のための仮設スロープに差し掛かった時にバランスを崩し、運搬していた壁部材が転倒して被災者が下敷きになり死亡するという災害が発生しました。

詳細については現在調査中ですが、台車を仮設スロープの方向どおりに牽引しなかったこと等が原因でバランスが崩れ転倒したものと推察されます。

発生状況：耐震補強鉄骨を運搬中に鉄骨が倒れて下敷きになる

1階エントランスから耐震補強鉄骨を台車に乗せて運搬中、段差解消（高さ385）のための仮設のスロープに差し掛かった時に立って運搬していた鉄骨がバランスを崩して被災者側へ倒れ下敷きになった。

原因（上段：人、中段：物、下段：管理）	対策（上段：人、中段：物、下段：管理）
転倒する可能性のある危険な場所へ被災者が入っていた。	転倒しないよう荷を寝かせて運搬した。
<ul style="list-style-type: none"> ・スロープ頂上付近では、台車のキャスターが浮き荷が不安定な状態になった。 ・スロープで荷を引っ張る方向が中心からずれていたため、横方向に力を掛けなければならなかった。 	<ul style="list-style-type: none"> ・運搬経路のスロープ、段差を無くした。
<ul style="list-style-type: none"> ・重量物運搬の危険に対する認識が不足しており、詳細検討がなされていなかった。 ・転倒の恐れがある部材に対し転倒防止対策が不足していた。 ・危険作業である認識が薄く運搬時の当社立会が不足していた。 ・作業計画が業者一任であった。 ・当日の作業人員不足に対する対応がなされていなかった。 	<ul style="list-style-type: none"> ・重量物運搬作業について再度、危険の洗い出し検討会を実施。 ・転倒の恐れのある部材は寝かせて運搬し、障害になる物は撤去し運搬後に復旧した。 ・当該耐震壁工事では、現場責任者の立会で作業をした。 ・社内スタッフを交え検討会を実施し、作業手順を作成した。 ・作業当日作業員の配置を確認し、不足、不適性の場合は作業を中止する。
