事務連絡 (安-2025-16)  
令和7年5月22日

関西支店 安全環境部長

### タイヤローラとの接触災害防止について (再指示)

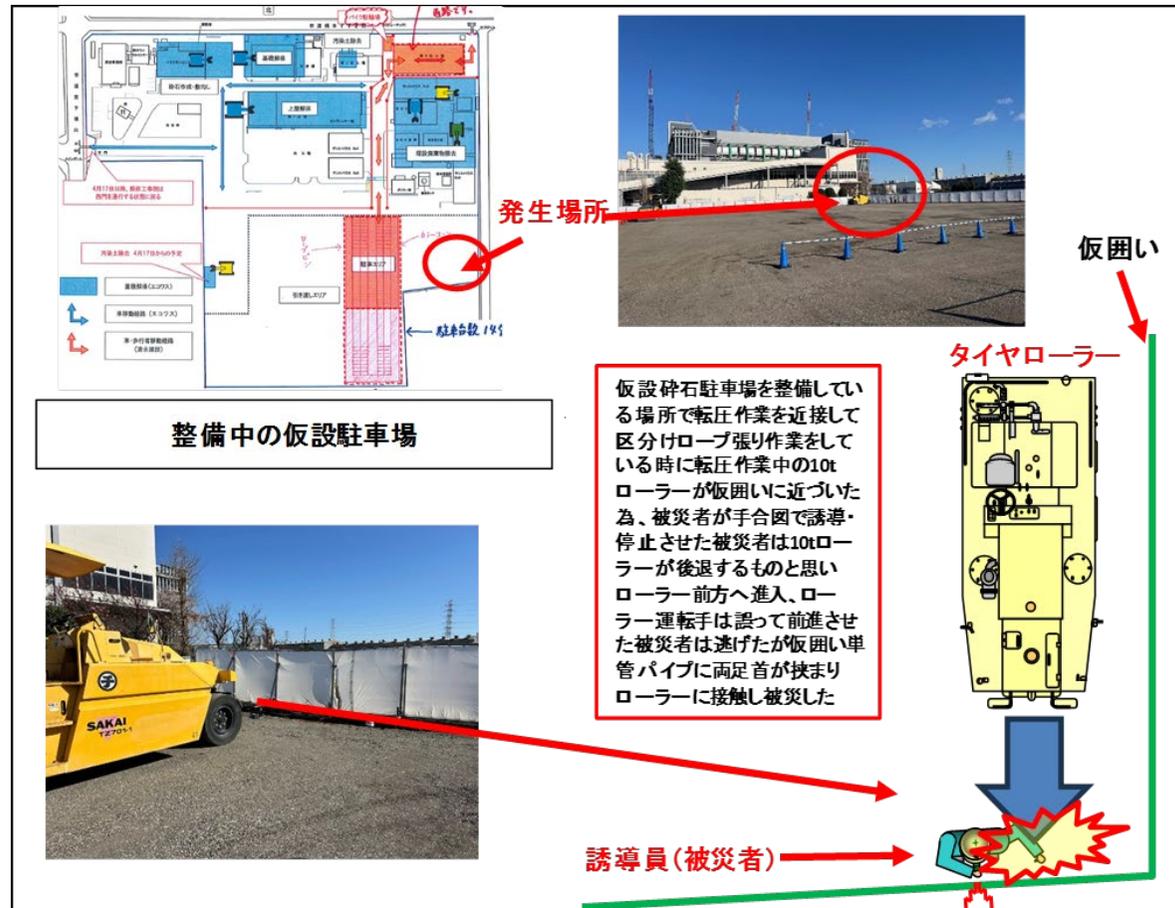
区画ロープ張りを行う作業員がタイヤローラを停止させ、その前に入り作業を開始しようとした際に、誤操作により前進したタイヤローラと仮囲いにはさまれ被災したのですが、一步間違えば死亡災害になっても不思議ではない事案です。

オペレーターにヒアリングしたところ、25年の経験があるものの、停止時にシフトレバーを後進にしたと思い込んでいたとのことで、人為的なミスによるものと判明しました。

( はさまれ ) タイヤローラの誘導員が仮囲いとローラの間にはさまれ骨折

仮設碎石駐車場を整備している場所で転圧作業と近接して区分けロープ張り作業をしている時、転圧作業中の10tローラが仮囲いに近づいたため、手合図で誘導・停止させた被災者が、10tローラが後退するものと思い込みローラ前方へ進入した。その際にローラの運転手が誤って前進させたため、被災者は逃げようとしたが仮囲いの単管パイプに両足首が挟まり、ローラに接触し被災した。

( 両側骨折(脛骨、腓骨)左橈骨骨折 ) (休業見込日数 30 日)

1. タイヤローラは、巻き込み防止柵があり、人感センサーにより緊急停止するものを使用すること。
2. やむを得ず、1の仕様が不完全なタイヤローラを使用する場合は、教育を受けた監視人により人払いを徹底すること。
3. 基本、車両の前後には入らない様、徹底すること。

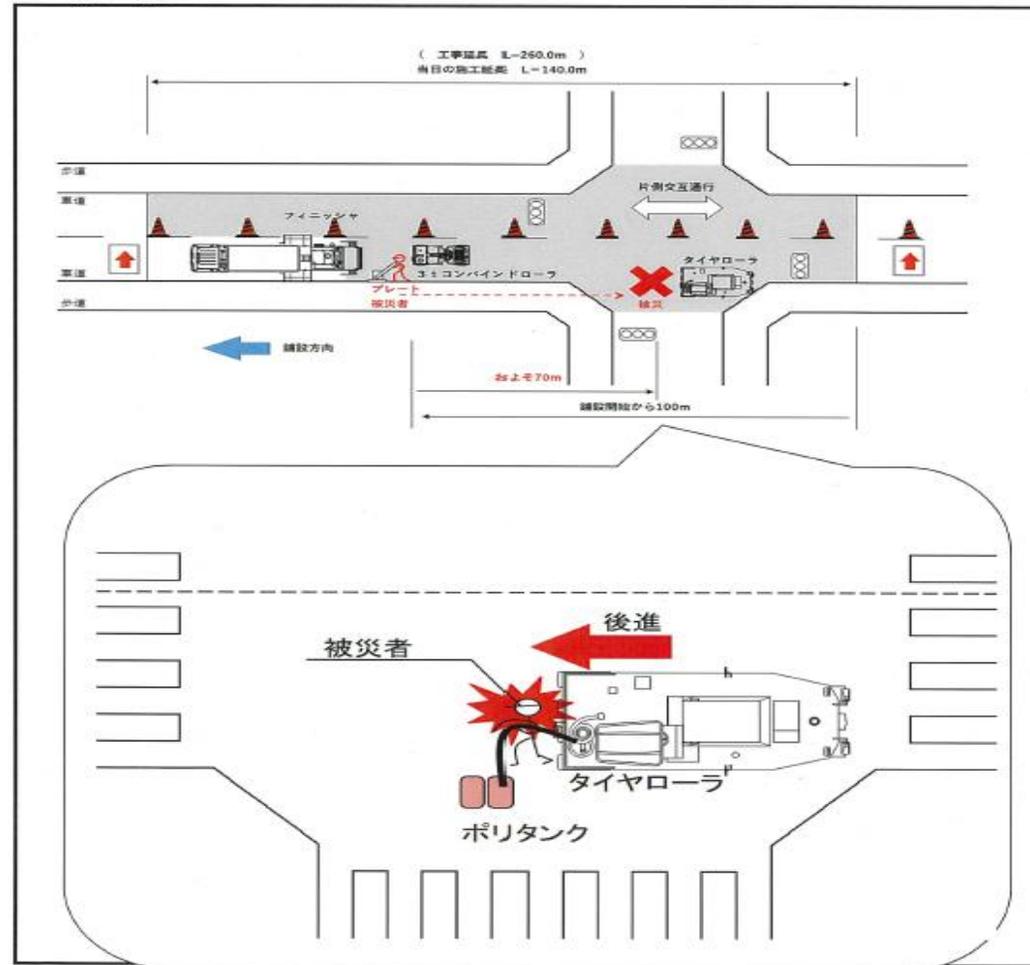
直接の発生原因は、オペレーターが給水圧力をあげようとして、ギアがバックに入っていることに気づかずアクセルを踏み込み、約1.5m後退したことによるものですが、住宅地での夜間作業のためバックブザーを切っていたこと、作業に対する慣れから、バックギアに入れたままサイドブレーキを使用していなかったことも発生原因と言えます。

(はさまれ、巻込まれ) 舗装工がタイヤローラに轢かれて死亡

夜間に行っていた舗装作業中に、タイヤローラからポリタンクに給水作業を行っていた作業員がタイヤローラに轢かれて死亡した。

1. 他機械への給水も含めて、給水作業の準備を行うときは、一度エンジンを停止し、給水準備ができてから、作業員や機械の位置を確認したうえでエンジンをかけること。
2. タイヤローラは、巻き込み防止柵があり、人感センサーにより緊急停止するものを使用すること。
3. やむを得ず、2の仕様が不完全なタイヤローラを使用する場合は、教育を受けた監視人により人払いを徹底すること。
