事務連絡(安-2025-40)  
令和7年10月21日

関西支店 安全環境部長

### 諸口工事における災害防止の徹底について(指示)

( 墜 落 ) 外部仕上工事で防水工がガラスを踏み抜いて墜落

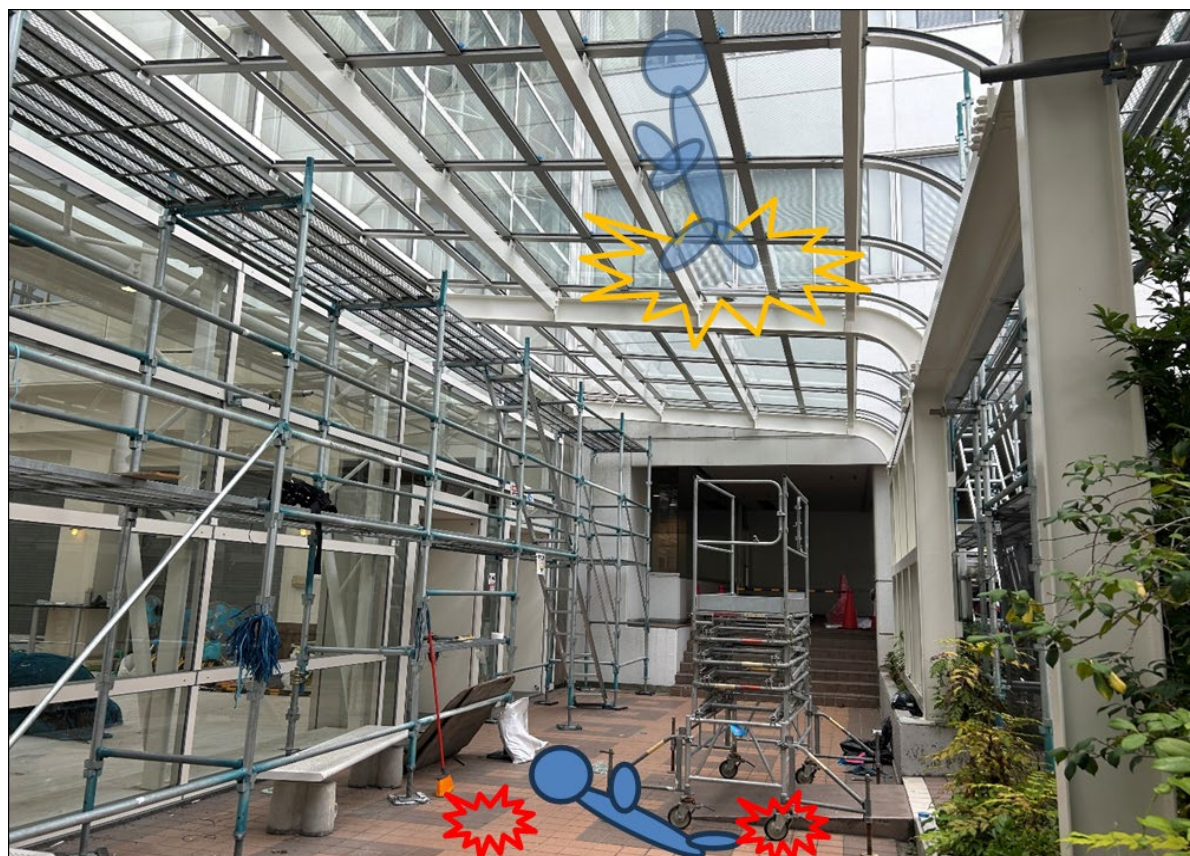
ガラス屋根のガラスが割れ墜落

体育館・アトリウム外部ガラス下屋でガラスシーリング打替作業をしているとき、ガラス下屋の上に乗る状態で足場水平ネット等の安全設備がない状態で作業を実施し、ガラスを踏み抜いて高さ4.4mの屋根から床まで墜落した。

(左橈骨部内部骨折・左足首複雑骨折)(休業見込日数 30 日)

1. 請負金額が1億円未満の小規模工事についても、工事内容を正確に把握し、適切な安全管理を徹底すること。
2. 全社指定危険作業(①足場組立・解体工事(5m以上)、②鉄骨工事、③建屋解体工事、④ずい道)については、スタッフ部門が参画する個別工事着工前打合せを必ず実施すること。
