事務連絡(安-2022-41)  
令和 4 年 12 月 19 日

関西支店  
安全環境部長

### 解体工事における災害防止について(指示)

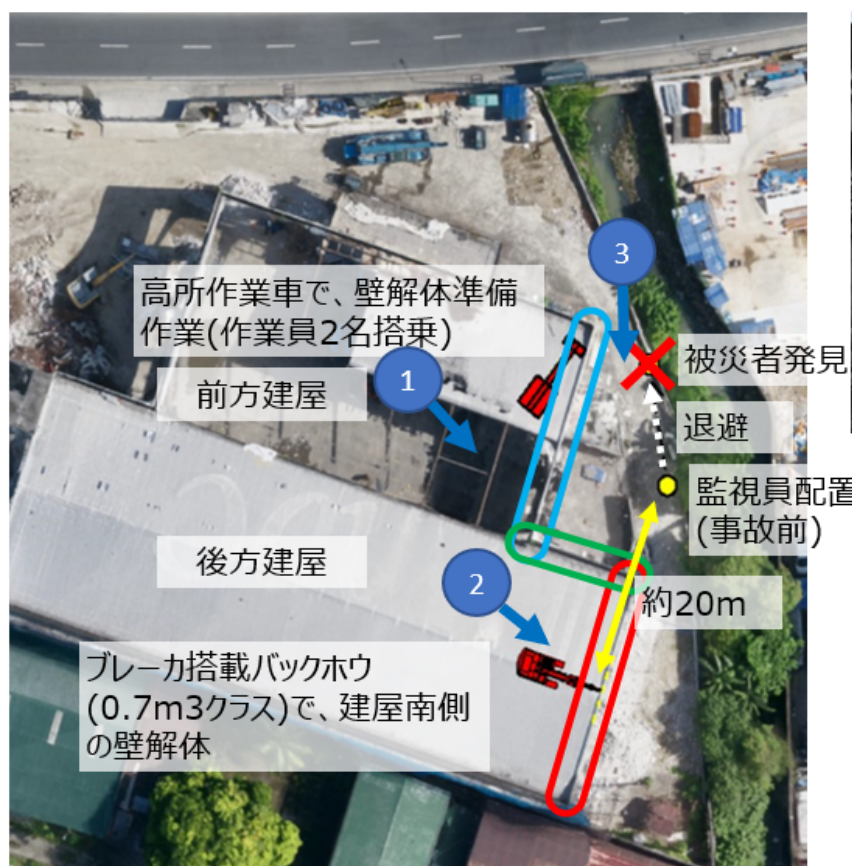
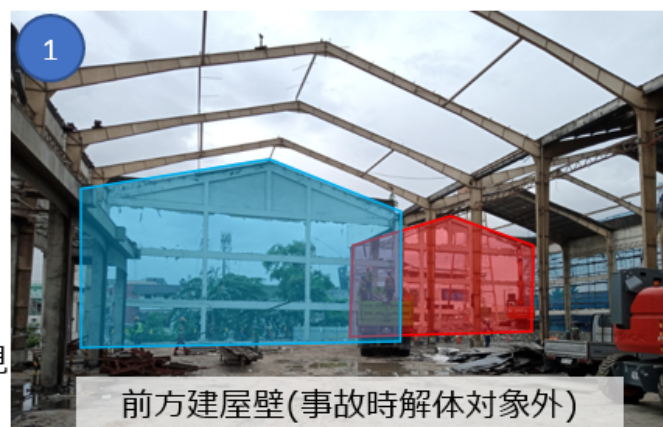
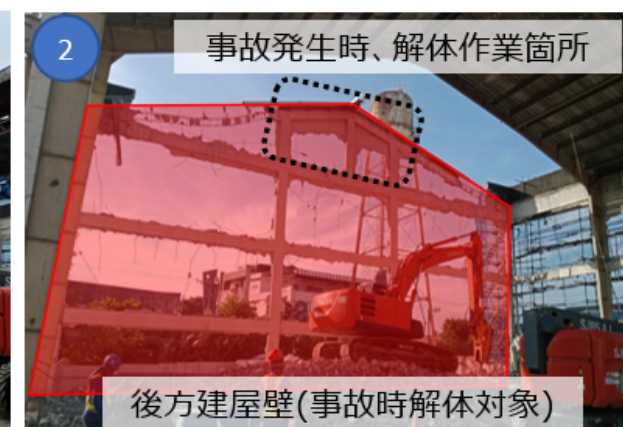
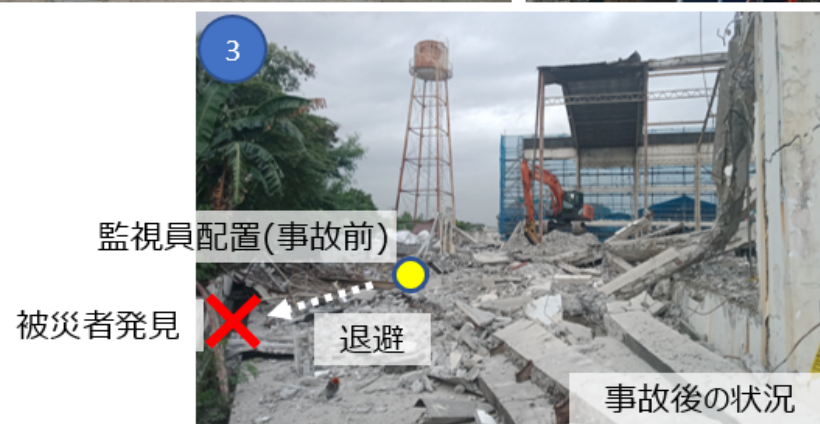
当該建物の解体にあたり入手した図面では、外壁が鉄筋コンクリートによる柱梁に保持される構造となっていました。実際には外壁を保持する鉄筋コンクリートの構造体は存在せず、屋根を支える鉄骨柱とも結合されていないという特殊な構造でした。

倉庫解体工事中において、後方建屋南側の壁(図中赤部分)解体作業のため、前方建屋南側の壁(図中青部分)近くに 1 人の監視員が配置されていた。後方建屋南側の壁(図中赤部分)をブレーカ搭載バックホウで解体すると、意図していなかった前方建屋南側の壁(図中青部分)も連鎖的(赤→緑→青の順に倒壊)に崩れた。退避した監視員は、崩れたがれきにより頭部を負傷し、すぐに病院に搬送したが、その後死亡が確認された。

また、前方建屋南側の壁(図中青部分)の内側において、高所作業車上で作業していた2人の作業員も崩壊の際、肩に軽傷を負った。

1. 解体工事については、検討会で定めた計画通りに実施し、社内関係スタッフは難度、危険度に応じて実施状況をフォローすること。
2. 解体工事の途中で工法を変える必要が生じた場合は、作業を中断して社内関係スタッフとともに再検討を実施の上、その手順について周知徹底を図ること。
