**【紙回覧】 解体工事における公衆災害の防止について(要請)**

### 解体工事における公衆災害の防止について（要請）

( 物損 ) 解体中、コンクリート片の飛散により、隣接建物の窓ガラス損傷

解体工事における高力ボルトの飛散防止について

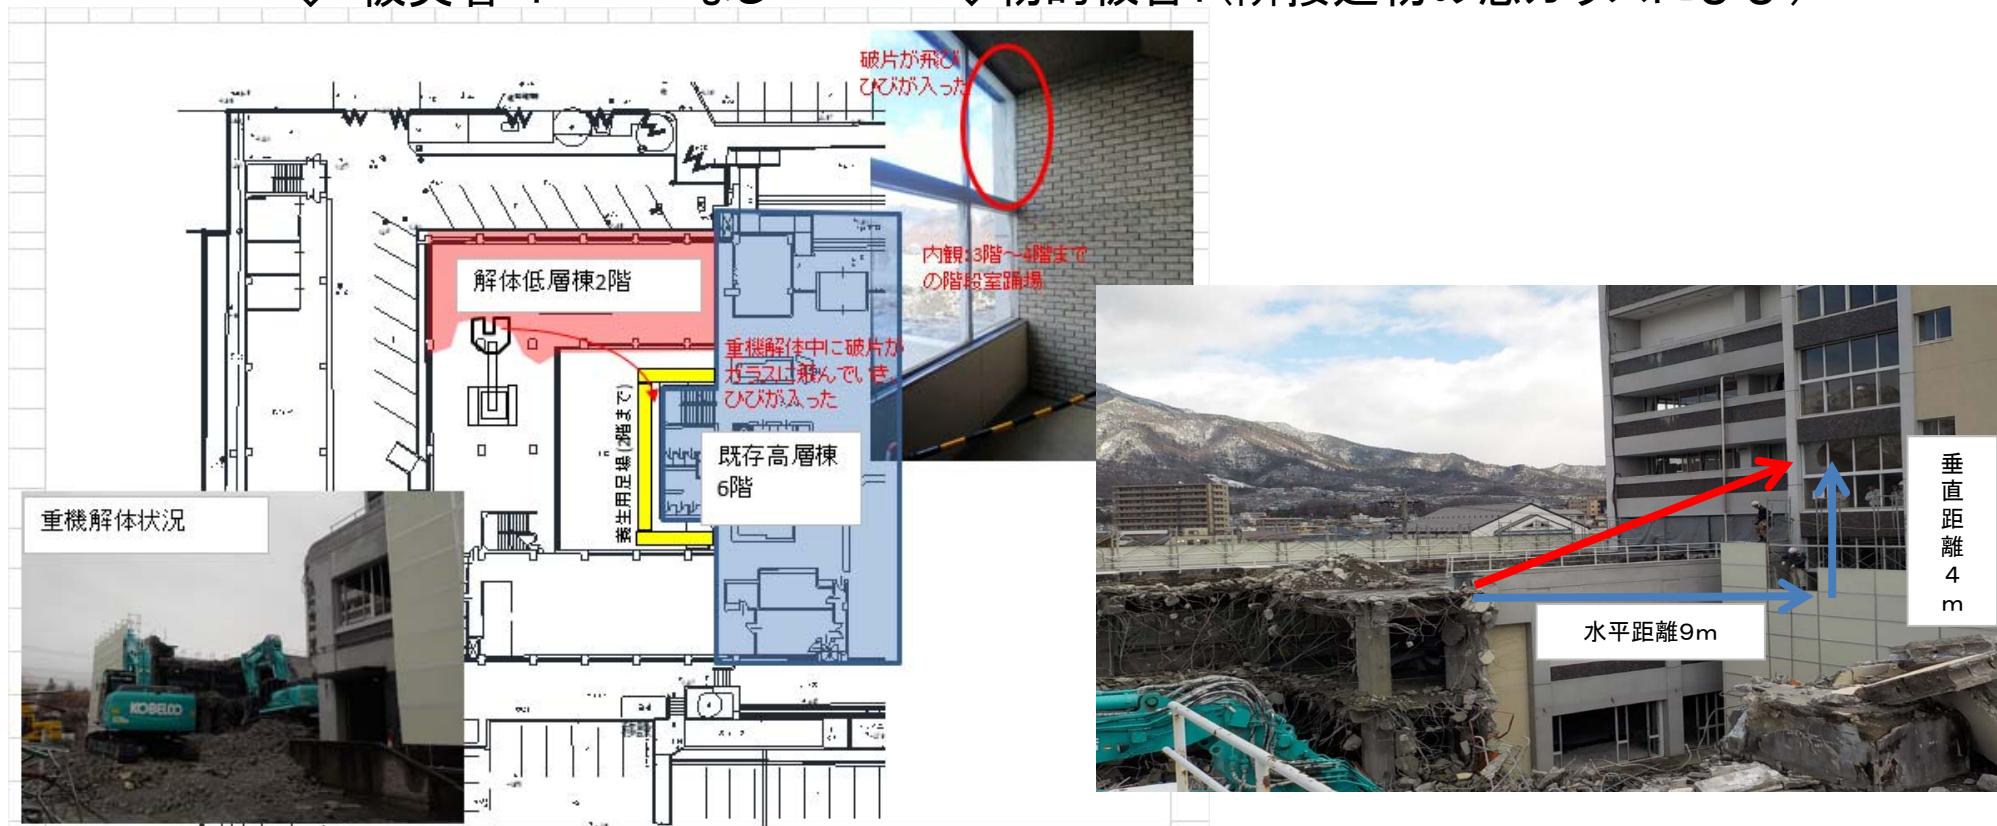
◇ 物的被害：(隣接建物の窓ガラスにひび)

既存低層棟上家の解体において、鉄筋に付着したコンクリート塊を圧碎機アタッチメント付きのバックホウで引っ張っていて、その破片が飛散した。(推定)

残置する隣接建物高層棟は6階までであるが、解体する低層棟(2階)の高さまでしか高層棟の解体養生足場を設置していなかった。

つきましては、同種事故再発防止の再徹底のため、該当する作業所について、コンクリート片・高力ボルト等の飛散リスクの有無を十分検討し、適切な作業要領・防止設備を講ずるよう作業所関係者に周知してください。

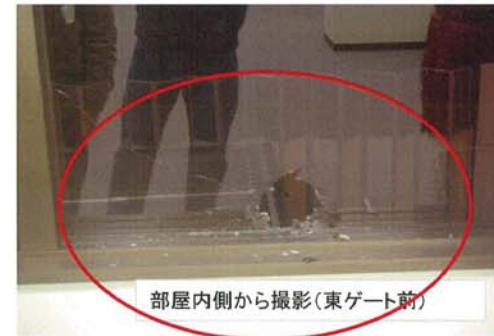
(1) どのような場所で  
東ゲート前のビル2階において、ボルト飛来が原因と思われるガラスの破損があったと支店代表電話に連絡が入る。

部屋内側から撮影(東ゲート前)

対応: 3月18日午前、透明ガラスにて交換済み。3月25日指定色ガラスにて本復旧予定。

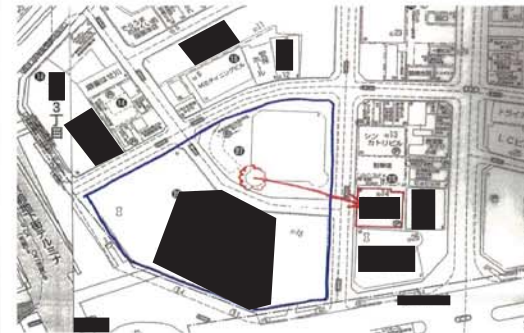
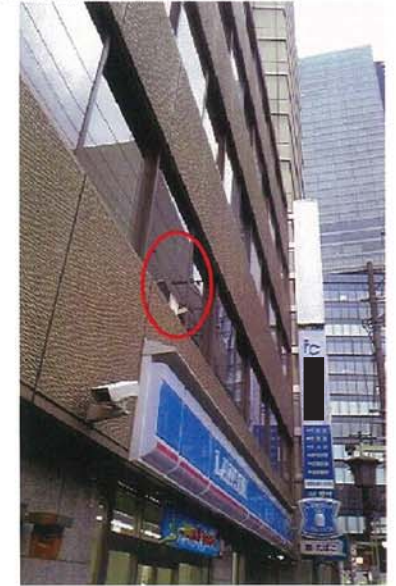
(4) どのような不完全又は有害な状態にあって  
仮囲は飛散防止のため3mの仮囲の上にさらに3mのメッシュシートを張っていたが、パネルゲート部分(H3m)から外部へ飛び出したと思われる。

(5) どのようにして災害が発生したか  
ガラスを突き破った箇所、ボルトが2階執務室内に落ちていた場所、飛来したボルトによると思われる幅木の傷の箇所から想定すると、から飛び出したボルトである可能性が高いと考えられるが、3月15日(金)か16日(土)の作業と想定される。

外側から撮影 (3月18日 (月) 7:05)

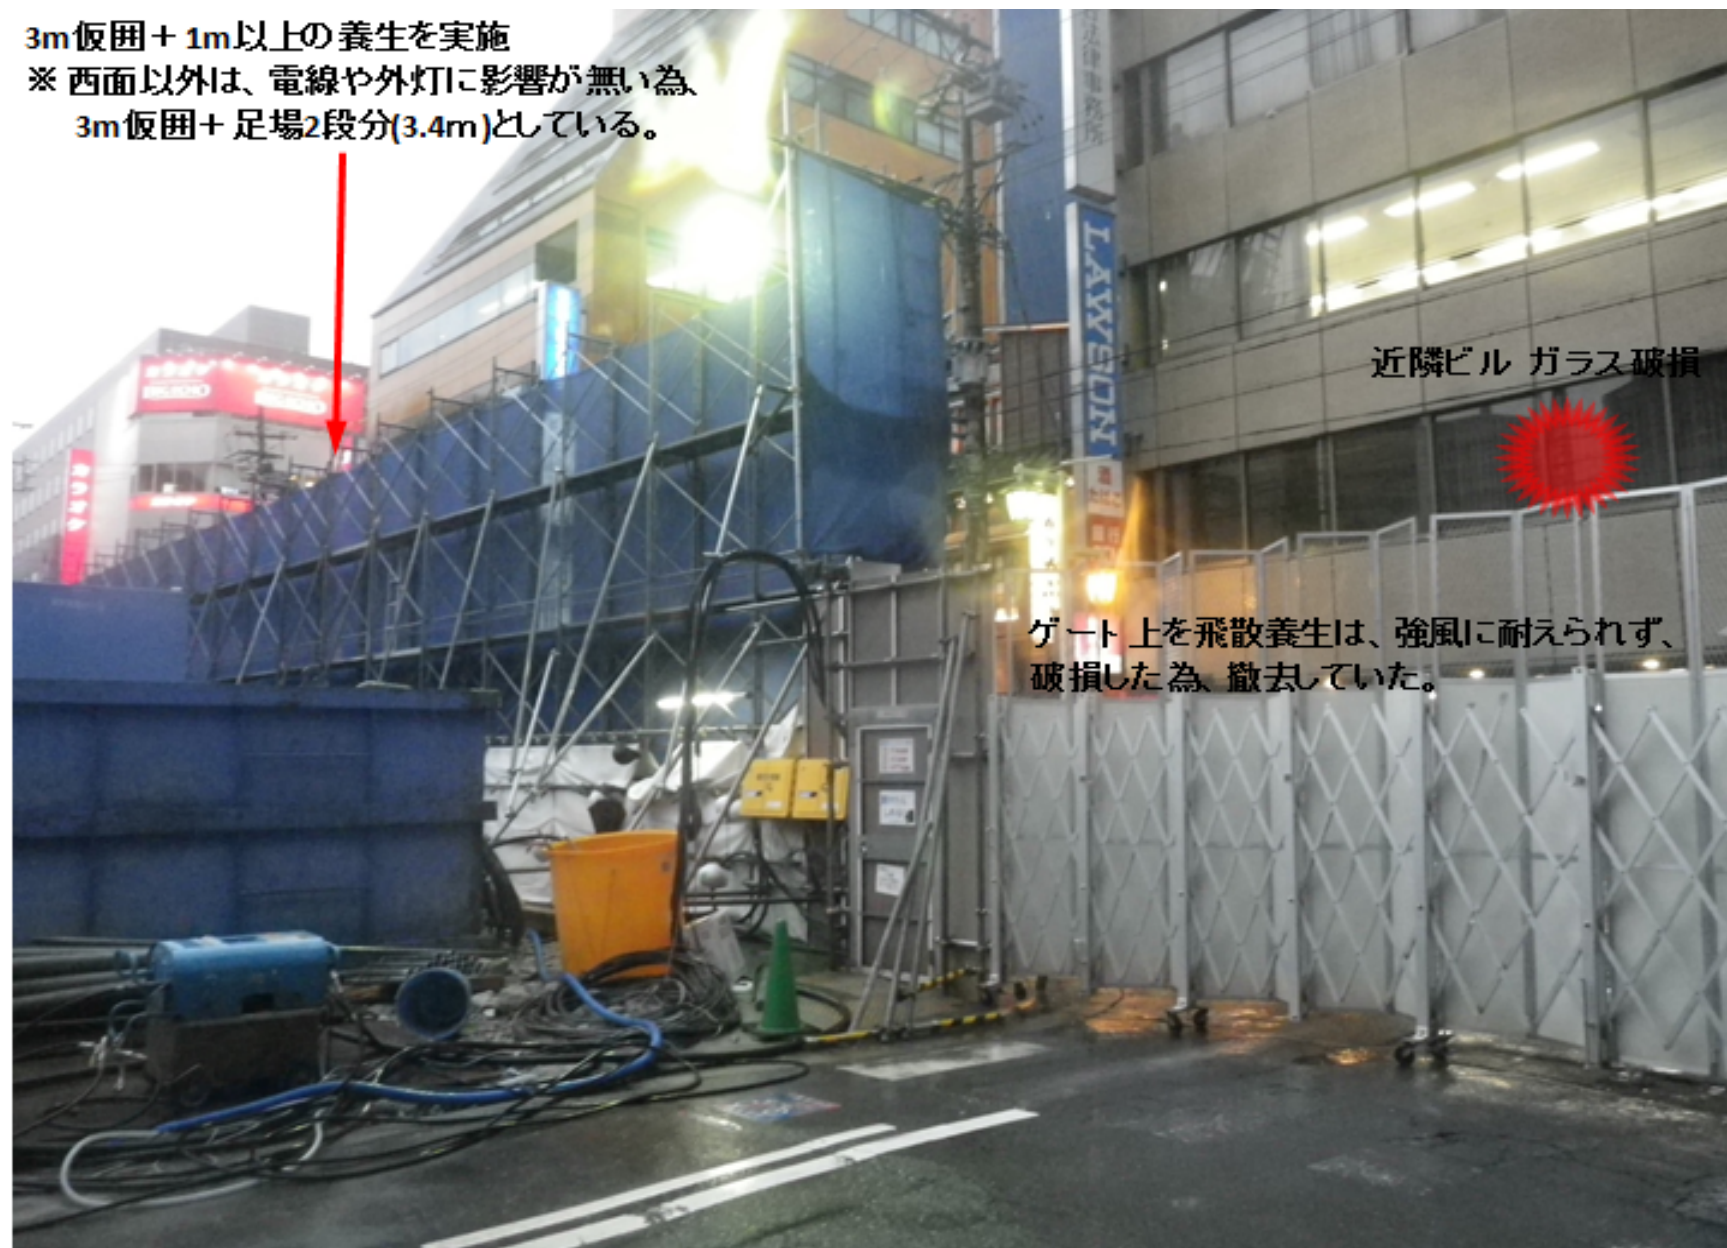
東側仮囲 養生状況

3m仮囲+ 1m以上の養生を実施

※ 西面以外は、電線や外灯に影響が無い為、  
3m仮囲+ 足場2段分(3.4m)としている。

近隣ビル ガラス破損

ゲート上を飛散養生は、強風に耐えられず、  
破損した為、撤去していた。
