### 【紙回覧】土砂崩壊災害撲滅の徹底について(要請)

### 土砂崩壊災害撲滅の徹底について（要請）

(別紙1)

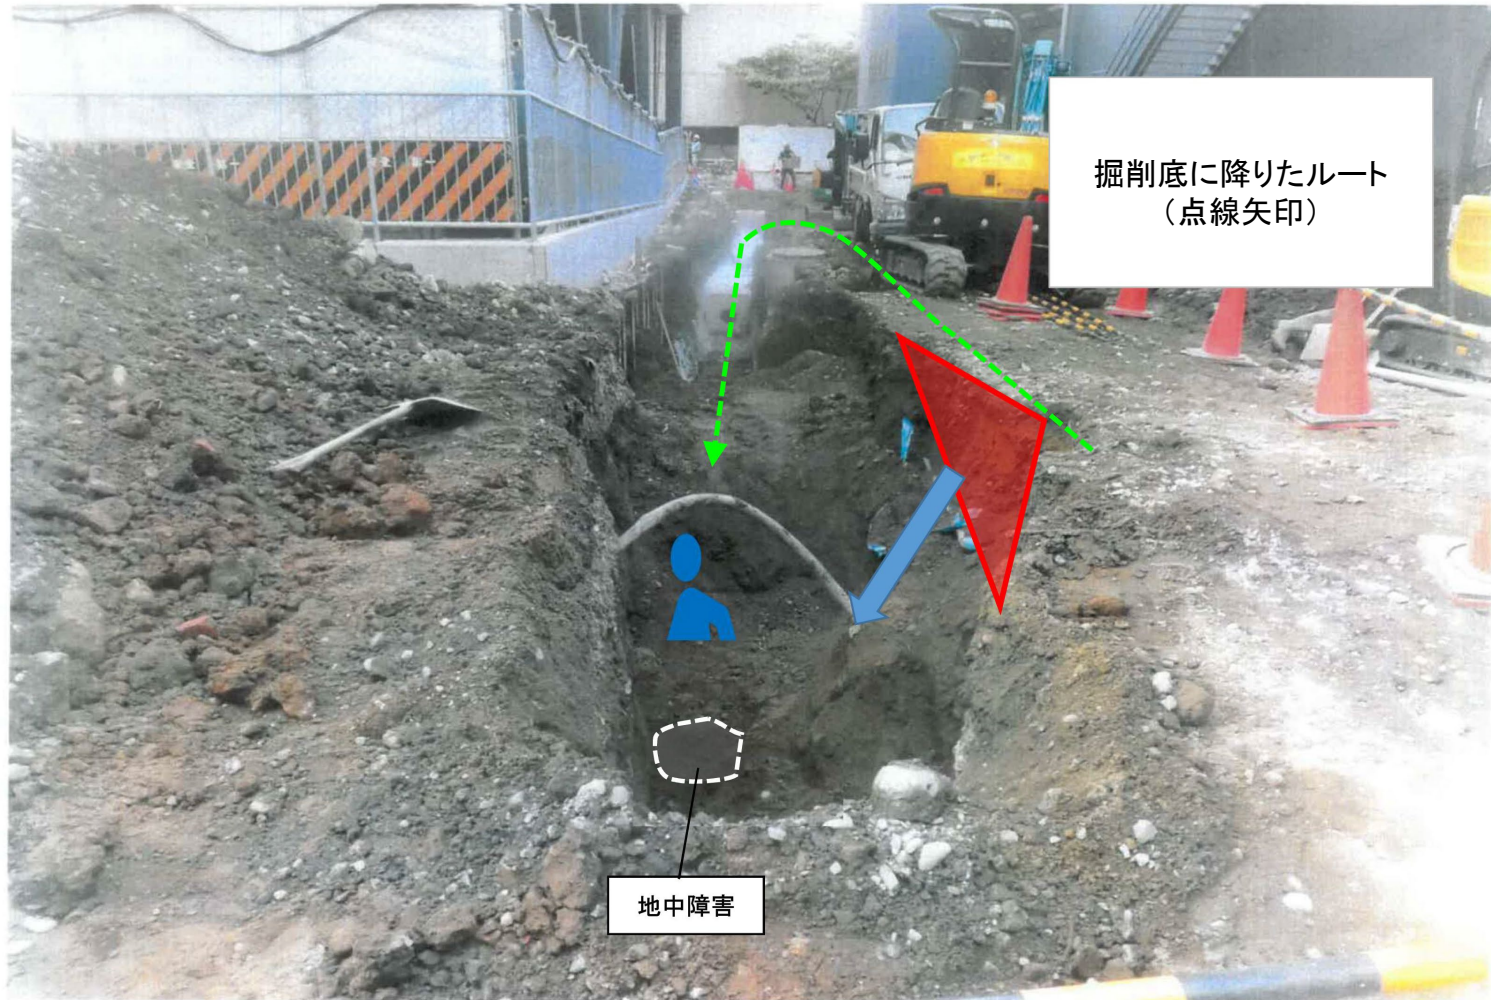
被災者は、地中障害を確認しようと掘削底（深さ約2.2m）に降りたところ法面が崩れ、胸元まで土砂に埋まったもので、幸い命に別状はありませんでしたが、あわや重篤災害という事例です。（別紙1参照）

災害発生時には、地山の掘削作業主任者（職長）が別の工区にいて、当該場所において直接指揮をしていませんでした。また、簡易山留をする計画でしたが、サブ職長（作業主任者の資格なし）の判断により、簡易山留を省略して掘削作業をしている中で、安易に掘削底に立ち入ってしまい被災したものです。

(土砂崩壊)掘削底に降りた時に、法面が崩れて、胸元まで埋まった

浸透トレンチ布設の掘削作業中、掘削底(深さ 約2.2m)で地中障害の確認をしている際に、法面が崩れて、胸元まで埋まった。(肋骨骨折、他)(休業見込日数 60日)

つきましては、同種災害を撲滅するため、事業者に安衛則第359条、第360条及び第361条に定められた事項を厳守させるよう、作業所関係者に改めて周知徹底してください。（別紙2参照）

第 361 条（地山の崩壊等による危険の防止）

事業者は、明り掘削の作業を行なう場合において、地山の崩壊又は土石の落下により労働者に危険を及ぼすおそれのあるときは、あらかじめ、土止め支保工を設け、防護網を張り、労働者の立入りを禁止する等当該危険を防止するための措置を講じなければならない。
