【紙回覧】 転倒災害の防止について(要請)

転倒災害の防止について（要請）

(転倒) ホースの片付け中に床段差に躓き転倒

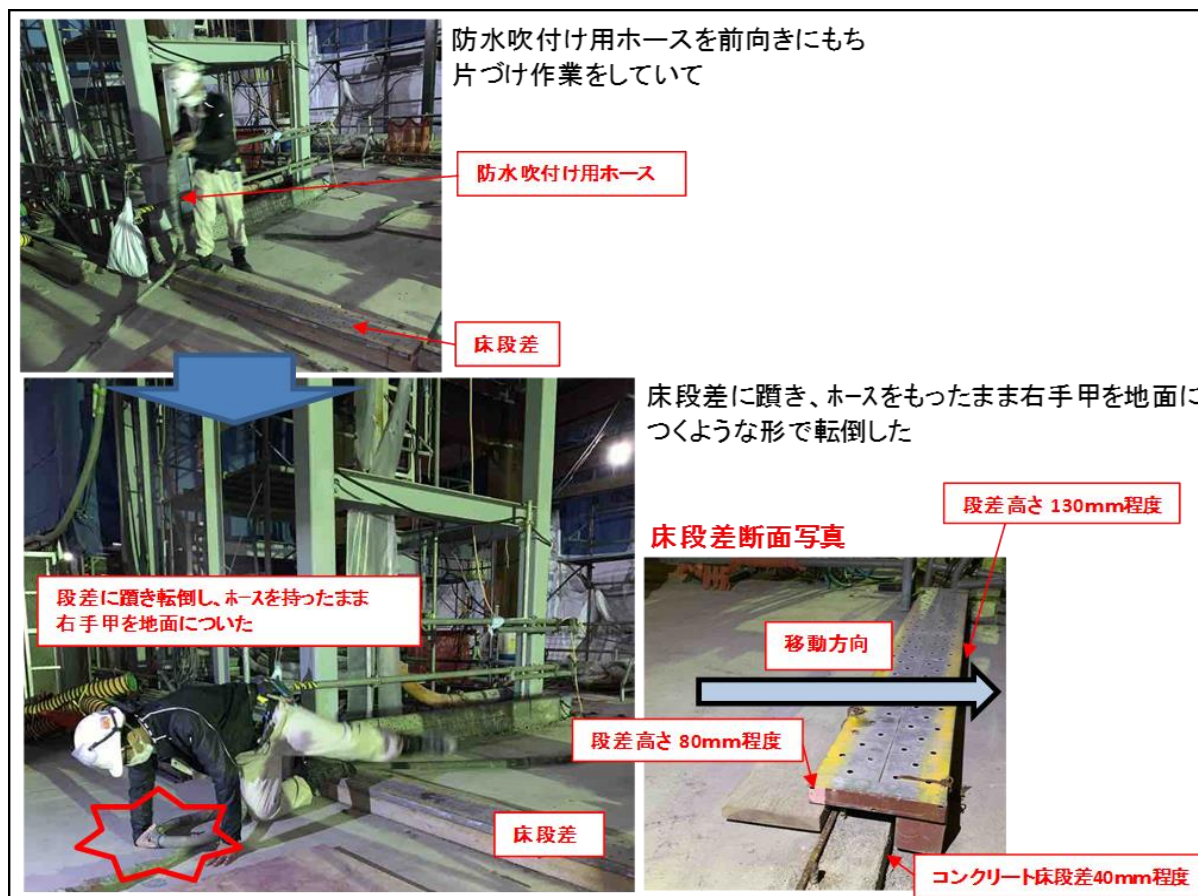
屋上防水作業(超速硬化ウレタン防水)が終了し、エレベーターシャフトを利用し屋上まで上げていた吹付け用ホースの片づけをしていたが、1階の立上差筋を養生していた足場板+端太角の段差に躓き転倒した際に、ホースを持ったまま右手甲を地面に突いた。

(右橈骨遠位端骨折) (休業見込日数 12 日)

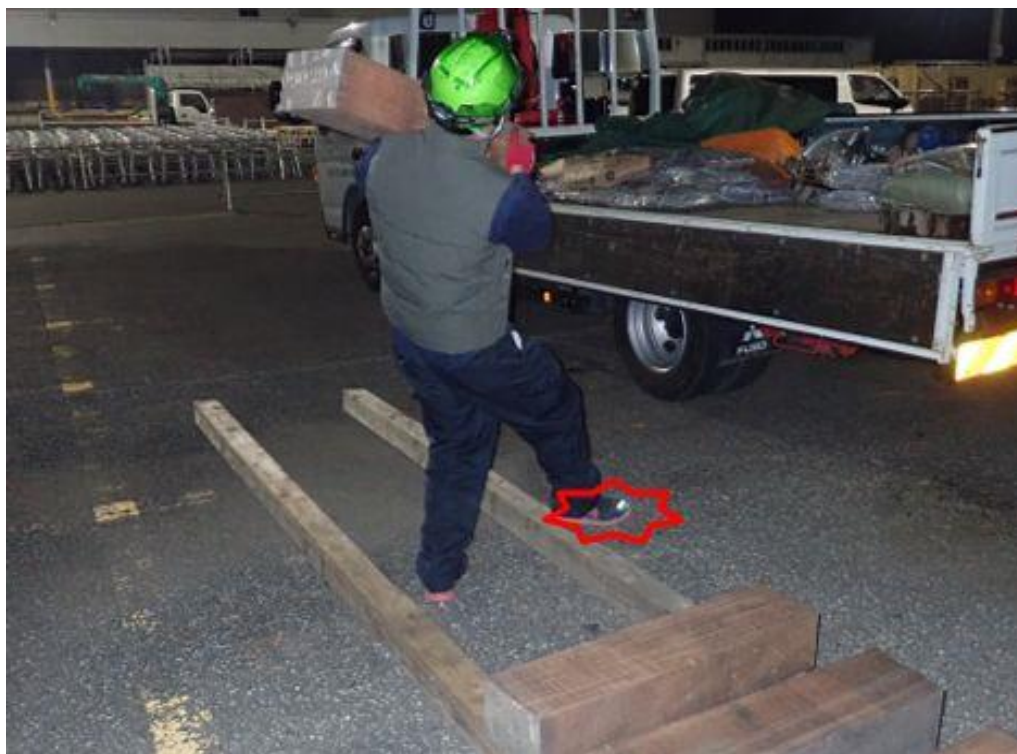
(転倒) 木材運搬中に台木に躓き転倒

資材置き場で木材の積み込み作業中、台木に足を引っ掛け転倒した際に、担いでいた木材(約30kg)が左腕に落ちてきて負傷した。

(左上腕骨骨幹部骨折) (休業見込日数 180 日)

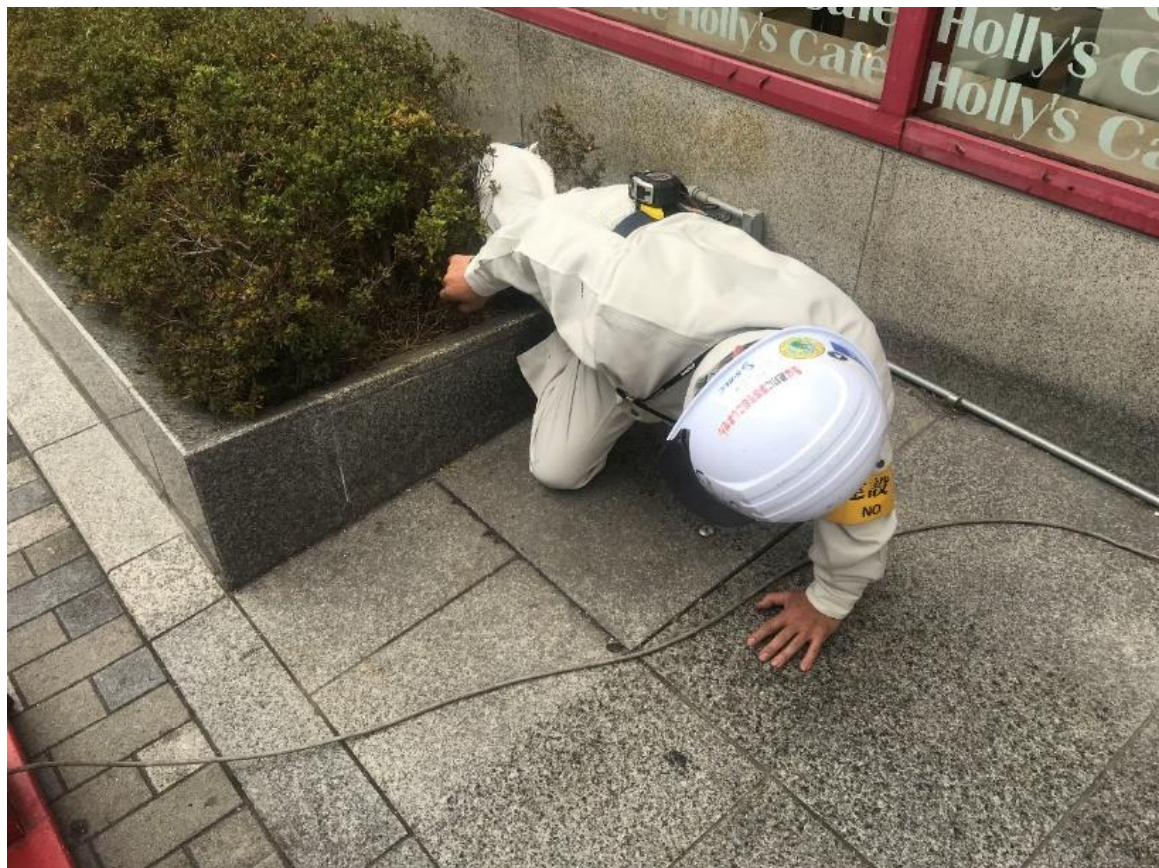
(転倒) 植込みから出る際、立上りとの段差に躓き転倒

建物1階の南面外壁で窓ガラスの養生材を撤去したあと、植込みを出ようとした際に立上りとの段差で躓いてとっさに手を突き、左手首を負傷した。(右手に荷物を持っていた)

(左手首剥離骨折
