【紙回覧】 仮設設備に係る墜落災害防止について（要請）

仮設設備に係る墜落災害防止について（要請）

(墜 落) 大梁ボルト本締め作業中にトビックごと墜落

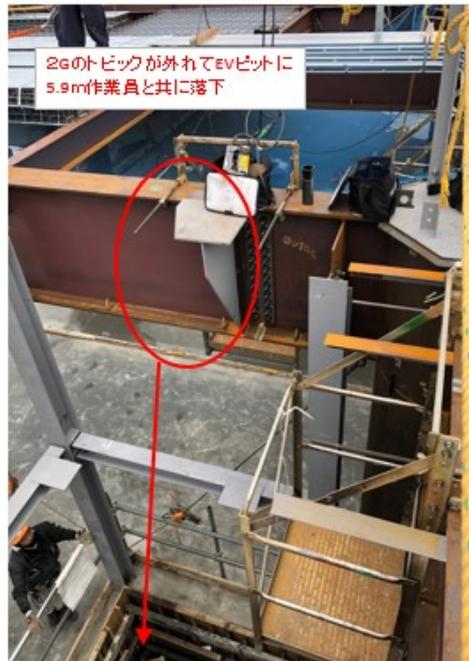
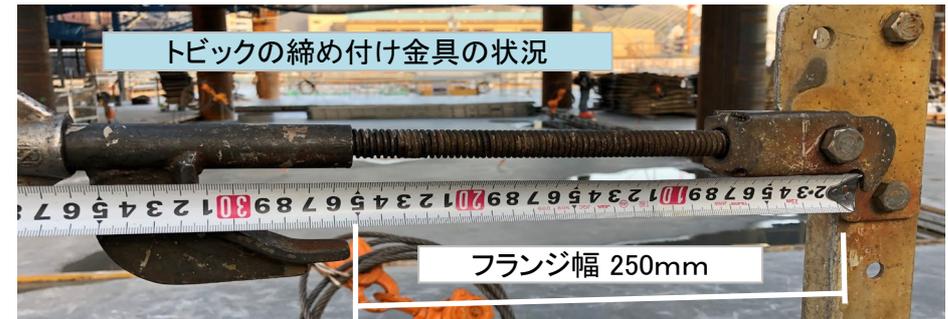
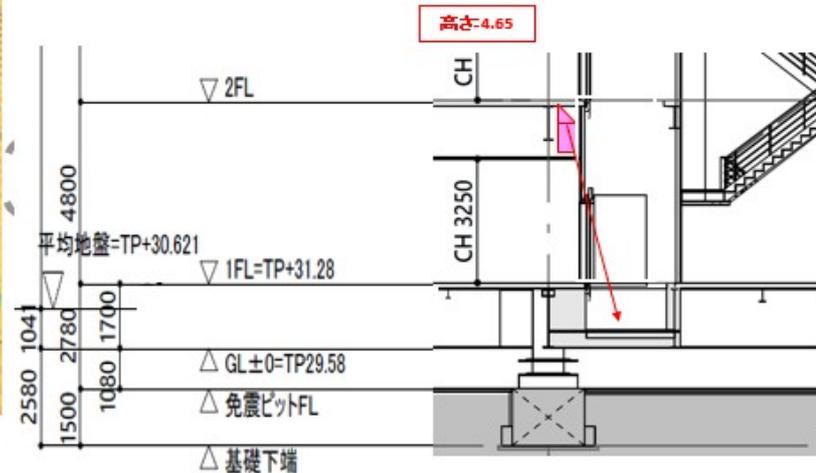
現地調査の結果、トビックを固定する2か所の金具の締め付けが甘く、単にフックをひっかけた状態であったことが判明しました。また、安全帯が、取扱説明書記載の注意事項に反して、トビック自体に掛けられていたため、墜落災害防止措置として機能しなかったこと、さらに、水平ネットが、エレベーター間柱等の鉄骨建方に伴い、一時撤去されたまま復旧されていなかったこともわかりました。

鉄骨大梁本締め作業中、鉄骨大梁に取り付けていたトビックに乗って本締めをしているとき、乗っていたトビックが大梁から外れ、トビックごと下部ELVピット内に約5m落下した。
(安全帯は乗っていたトビックに掛けていた。水平ネットはELV間柱等鉄骨建方のため一時撤去して、復旧されていなかった)

1. トビック等の作業用足場を鉄骨部材に取り付けて作業する場合、取付け後及び使用前に適切に固定されているか点検させること。
2. トビックを使用する場合、トビックに安全帯を掛けない等、取扱説明書に記載されている注意事項、順守事項等を使用者によく確認させること。
3. 一時撤去した水平ネットは速やかに復旧させ、墜落の危険がある作業はダブルセーフティの確保をもって開始させること。
