墜落災害多発の異常事態 からの脱却について (緊急指示)

2022年11月

清水建設株式会社

鷹工職墜落災害多発への対応について(要請)

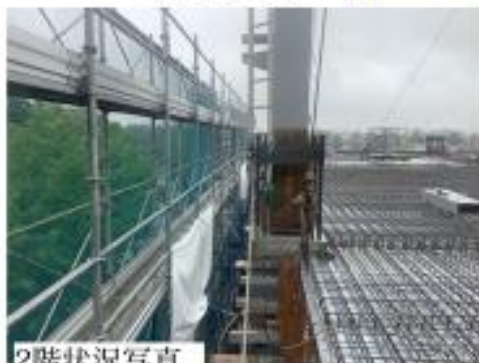
2階状況写真

2階鉄骨柱建方中の鳶工が、遠隔操作吊り治具(コラムロック)を外すことができなかったため、仮設はしごを利用し安全帯未使用で玉掛を外しに行こうとした際、手足を滑らせ水平ネットの隙間から下階の耐風梁に落下し、さらに1階床コンクリート面に計7.5m墜落し、顎を骨折した。
(顎骨折・肺挫傷、他)(休業見込日数21日)

- ・墜落制止用器具(安全帯)が未使用であった
 - ・床から柱筋が伸びていたので、昇降タラップが高い位置に設置されていたため、タラップに上ることに**集中**し、安全帯の使用を忘れてしまった
 - ・次の建方が待っていたので**慌てて**しまい、安全帯を使用する事を疎かにしてしまった
 - ・「自分は大丈夫」と**過信**があった
- ・コラムロックが外れないという「**非定常作業**」にも関わらず、元請に報告することなく個人の判断で玉掛を外しに行った
- ・周囲にいる仲間が安全帯を使うよう**声掛け**が出来なかった

- ・高所(2m以上)においては100%安全帯を使う(これは法律で定められている)
- ・「非定常作業」の際は、元請に必ず報告し、指示を仰ぐ
- ・声掛けのできる雰囲気を作り、仲間を思いやる気持ちを持つ

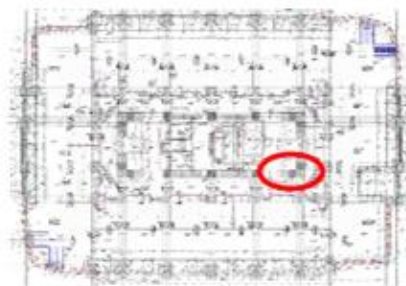
16階床伏図

PC梁取付後、安全ブロックのある仮設はしごを使用せず、耐震壁鉄筋をつたって下りようとした際、足を踏み外し、高さ3.06m墜落し、頸椎を脱臼骨折した。(安全帯未使用)
(頸椎脱臼骨折)(休業見込日数 90日)

- ・墜落制止用器具(安全帯)が未使用であった
 - ・昇降部ではない柱筋から降りたので**安全帯を掛ける設備はなかった**
- ・昇降設備までの通路上で配筋作業をしていたため、通行を遠慮して、**近道行動**をとった
- ・PC取付の作業量が多く、工程を厳守するため**あせり**があり、安全帯を使用する事を疎かにしてしまった
- ・周囲にいる仲間が安全帯を使うよう**声掛け**が出来なかった

- ・高所(2m以上)においては100%安全帯を使う(これは法律で定められている)
- ・昇降設備の個所数を増設した
- ・声掛けのできる雰囲気を作り、仲間を思いやる気持ちを持つ

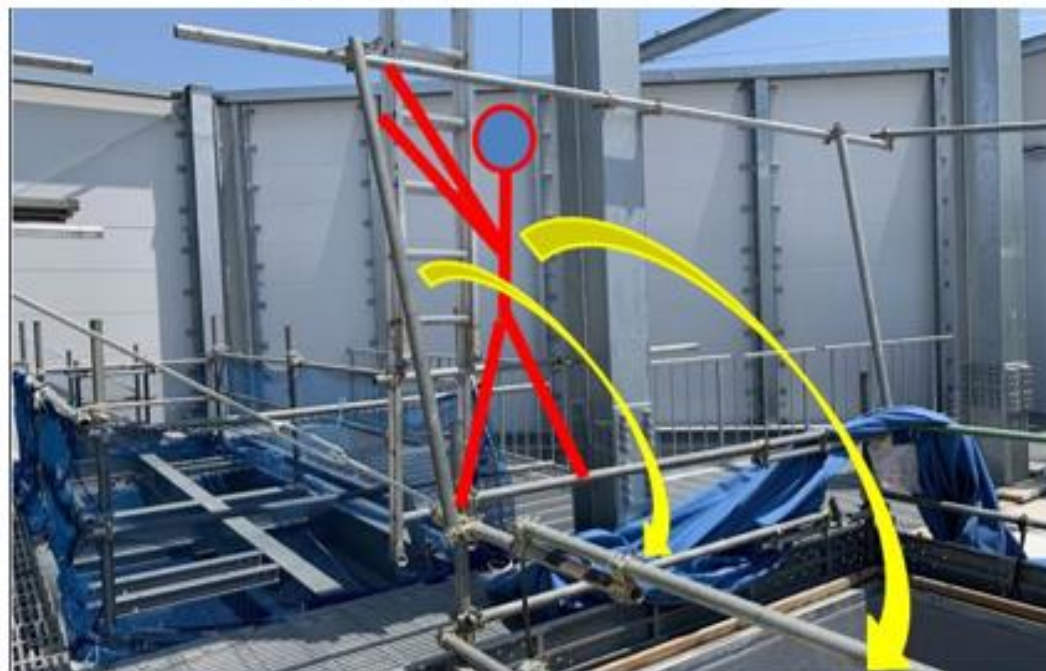
深さ5.5mの水槽上に設置した仮設屋根の骨組みを解体しようと安全帯未使用で開口部養生の手摺り上に登り、バランスを崩して水槽内に墜落した(H=6.5m)

- ・墜落制止用器具(安全帯)が未使用であった
 - ・上部の仮設屋根等が解体済で、2丁掛け**安全帯を使用できる設備がなかった**
 - ・深さ4.5mのピットの外周部の手摺の上に乗って作業をしていたが、手摺高さが90cmなので安全帯を使用しなくていいと思った
 - ・簡単な作業なので**油断**した
- ・**作業計画書が無かった**
- ・職長が不在で、**作業を指揮(注意)する人がいなかった**
- ・周囲にいる仲間が安全帯を使うよう**声掛け**が出来なかった

- ・高所(2m以上)においては100%安全帯を使う(これは法律で定められている)
- ・水平ネットをかけてから作業を行うなどのダブルセーフティを原則とした作業計画をたてる
- ・声掛けのできる雰囲気を作り、仲間を思いやる気持ちを持つ

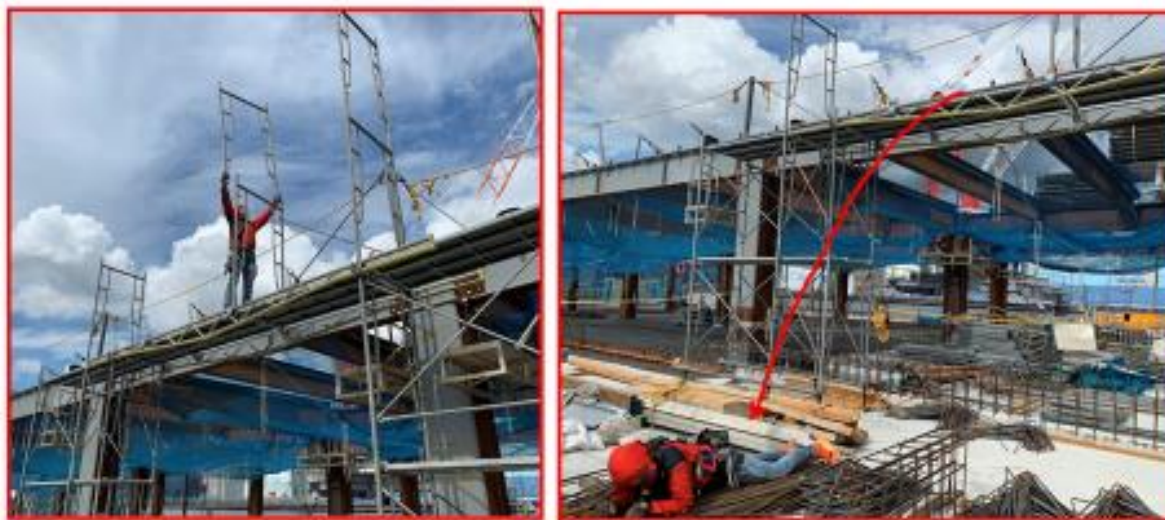
9F屋上階スラブコンクリート上で塔屋階の外部足場(3段+手摺)組立中、建杵2段目の作業床より3段目の建杵を設置後そのまま4段目の建杵をさした際にバランスを崩して右半身から転落した。(高さ3.6m)
(右目上部擦り傷、右ひじ切り傷、右腰打撲、左膝上打撲)(休業見込日数0日)

- ・墜落制止用器具(安全帯)が未使用であった
- ・枠組足場縦枠の2本差しを行った
(身長やバランス感覚を要するので誰でもが出来る事ではない)
- ・今回の足場組立は3段+手すりなので、2段目の上で2本差しを行えば、中間で材料を手渡しする**人員を削減**できると安易に考えた
- ・足場組立計画書では親綱は腰の高さに張る計画であったが、実際はアンチの上に這わしてあった(安全帯を掛けにくい位置であった) **計画と違う**
- ・周囲にいる仲間が安全帯を使うよう**声掛け**が出来なかった

- ・高所(2m以上)においては100%安全帯を使う(これは法律で定められている)
- ・この現場においては、縦枠2本差しは行わない(他の現場でも行わない)
- ・計画通りに実行する→作業前に周知会を開催する
- ・声掛けのできる雰囲気を作り、仲間を思いやる気持ちを持つ

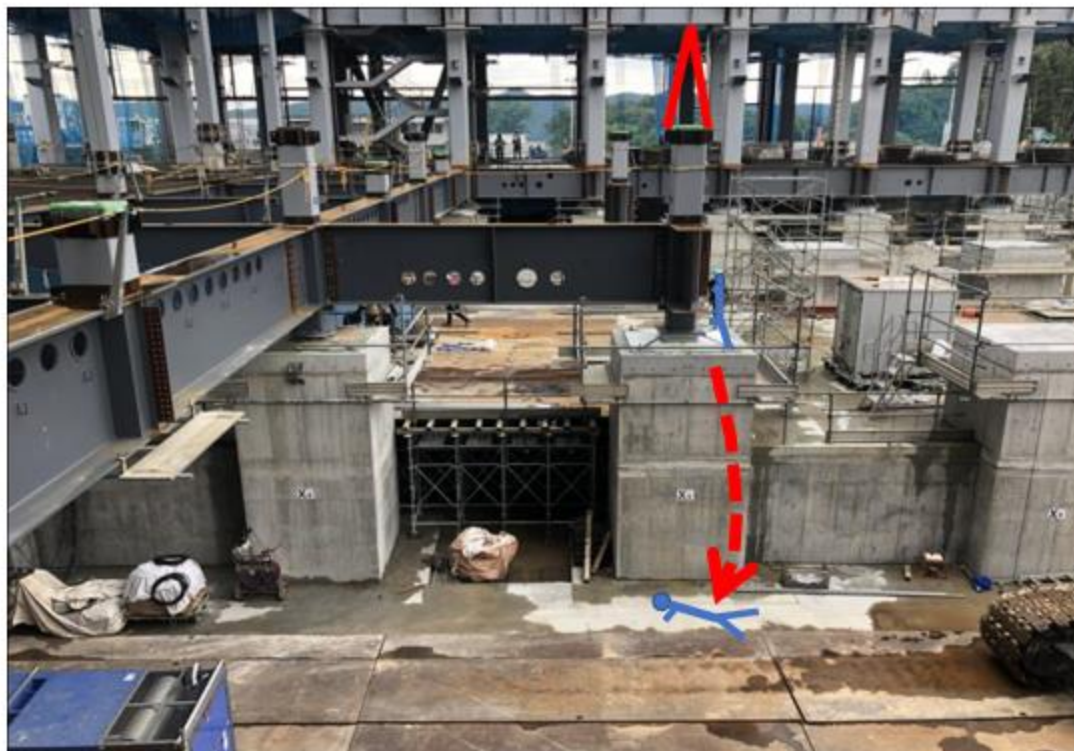
免震階RC基礎上で、1節鉄骨柱の建方を行っていた弋工が、玉掛を取り外すために大梁フランジ上によじ登ろうとして手を滑らせ、免震基礎上から地盤上まで4.8m墜落した。安全帯未使用、昇降設備なし。
(左足首打撲・踵挫傷) (休業日数 0日)

- ・墜落制止用器具(安全帯)が未使用であった
 - ・安全帯を掛ける場所(ブラケット梁のボルト孔)があることはわかっていたが、よじ登ろうとした梁の高さは1.2m程度なので、上る際は安全帯は**不要と考えた**(自分が立っている場所が、既に高所であることを忘れている)
 - ・落ちる事はないと思っていた(**過信**)
 - ・梁を上がってから玉外しするときに安全帯を掛ければ良いと考えた
 - ・作業を**急いで**いた
- ・作業指揮者は、当該柱鉄骨は吊荷状態が不安定になると予想されたので、コラムロックからシャックル使用による玉掛け方法に**変更した**。その際、元請への報告がなかったため、リスク対策ができていなかった(安全に安全帯を使える設備がないまま作業が進んだ)
- ・周囲にいる仲間が安全帯を使うよう**声掛け**が出来なかった

- ・高所(2m以上)においては100%安全帯を使う(これは法律で定められている)
- ・計画通りに実行する→作業前に周知会を開催する
- ・計画通りに実行できない場合は、再度検討会を実施し、その計画を周知する
- ・声掛けのできる雰囲気を作り、仲間を思いやる気持ちを持つ
