事務連絡(安-2024-16)  
令和6年7月19日

関西支店 安全環境部長

### 滑落による激突死亡災害の再発防止について（指示）

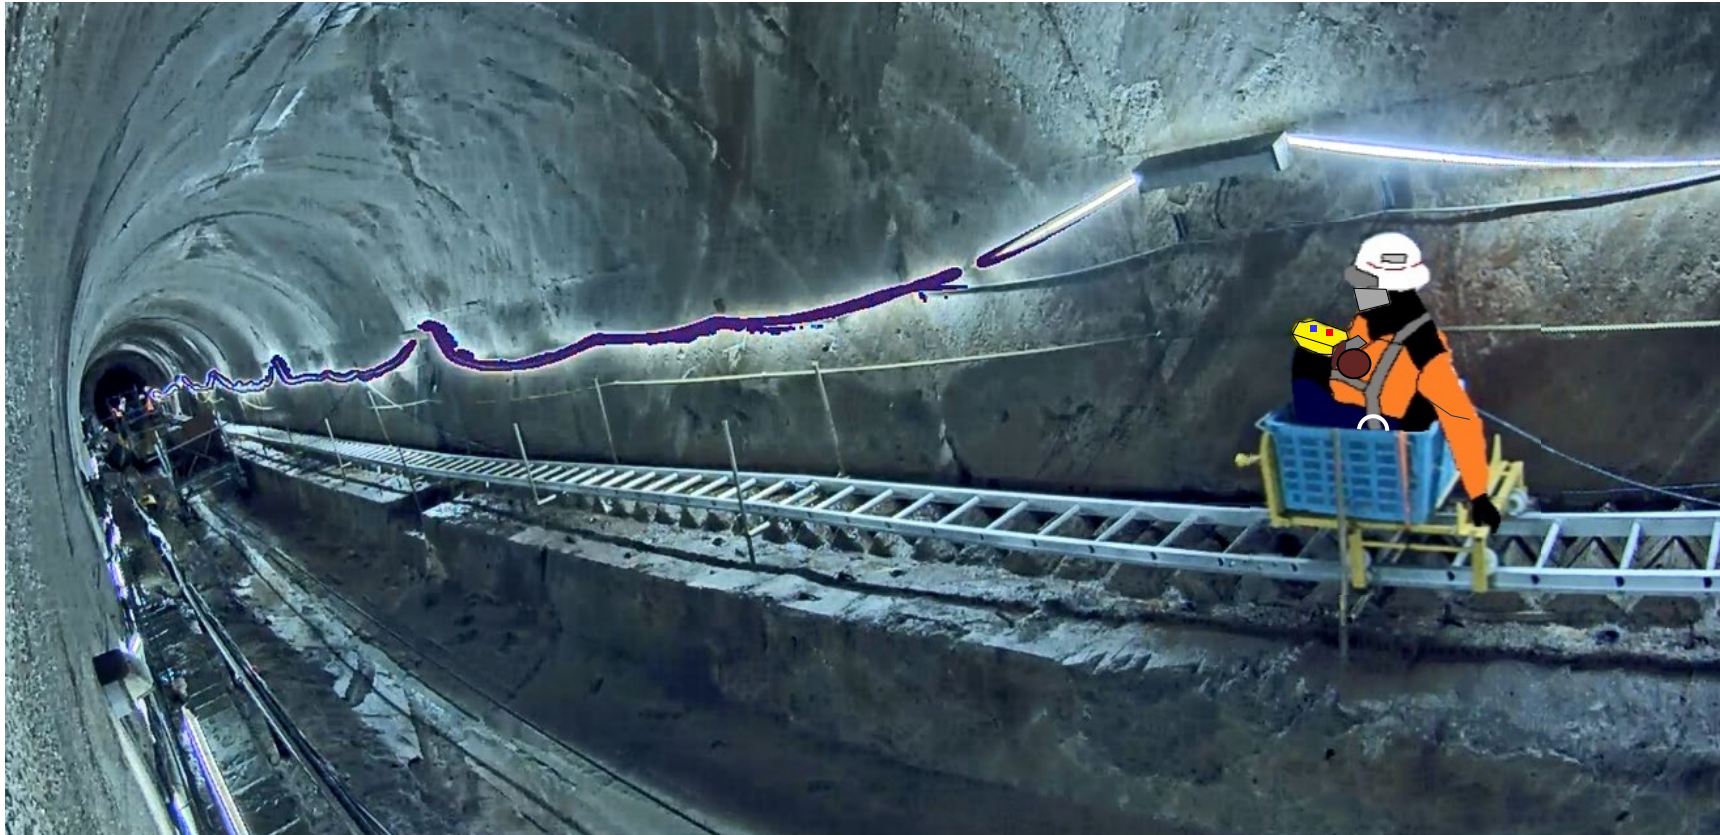
( 激 突 ) 乗っていた台車のワイヤーが切れ滑落して死亡

先日、他支店作業所で、水力発電所の水圧鉄管撤去後の斜坑部(長さ 150m、勾配 45 度)において、資材運搬専用のウインチ台車設備(許容荷重 100kg)を組立中に、台車を牽引していたワイヤー(5φ)が切れ、斜坑部を約 30m 滑落してコンクリート壁に激突、台車に乗っていた作業員が死亡し、下部で別の作業をしていた作業員も巻き込まれて足を骨折するという災害が発生しました。(別紙参照)

災害発生の直接的な原因は、ワイヤーが破断したのですが、台車には人を乗せない、上下作業はしないという作業所ルールがあったにも関わらず、安易に人を乗せ、かつ、上下作業を行っていたことも大きな要因です。

水力発電所の水圧鉄管撤去後の斜坑部において、資材運搬用のウインチ台車設備(許容荷重100kg)を組立中に被災者がその台車に乗っており、下降中に台車を吊っているワイヤーが切れて斜坑部を約30m滑落した。  
被災者はベトナム人で1号特定技能外国人

1. ワイヤーを用いた作業は日常的に行われているが、その切断が重篤な災害に繋がることのないダブルセーフティを勘案した計画を作成すること
2. 資材運搬専用設備の台車に人が乗らないよう、ルールを厳格に運用するとともに監視体制（監視人、監視カメラなど）を強化すること
3. 資材運搬専用設備の台車の逸走、資材の落下を想定し、上下作業禁止のルールを厳格に運用すること
