事務連絡(2024-31)
令和6年10月2日

可搬式作業台の手掛かり棒の点検について(指示)

(転落) トレーラ荷台昇降用の可搬式作業台から転落

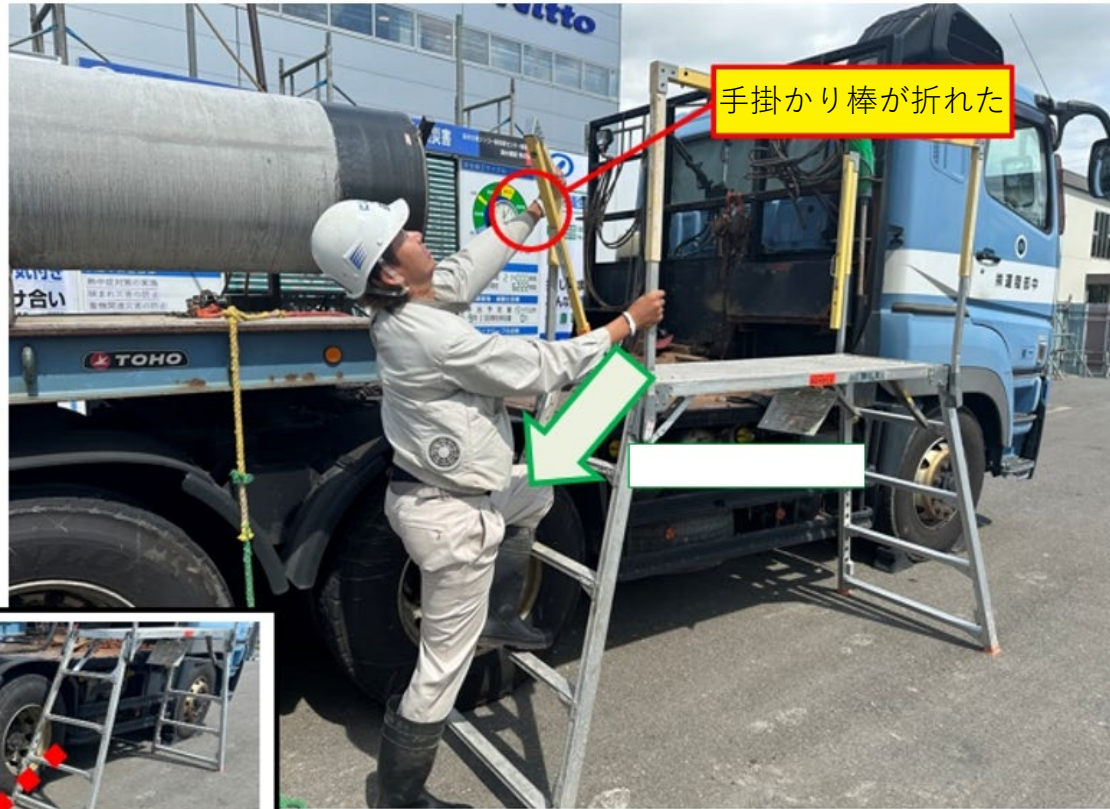
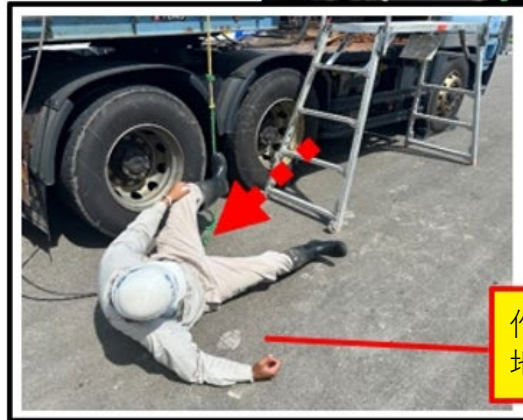
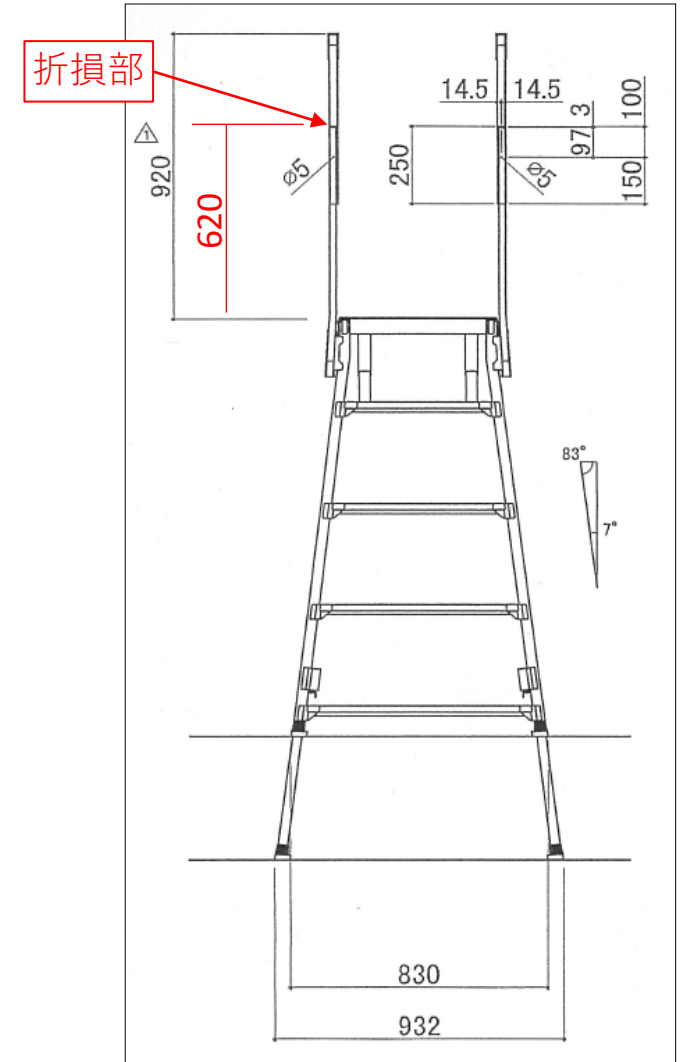
杭材運搬トレーラーの運転手が、荷台昇降用の可搬式作業台から降りる際、左手で持っていた手掛り棒がアルミ材と樹脂部の境界線で折れ、作業台から転落し右ひじを骨折した。(右橈骨近位端骨折)(休業見込日数 30日)

1. 現在使用中の可搬式作業台について、手掛かり棒(PP樹脂材部)を目視で点検し、白く変色したり曲がりが生じているものは交換すること
2. 可搬式作業台の使用にあたっては、手掛かり棒(PP樹脂材部)に過度な力が掛かることのないよう指導すること

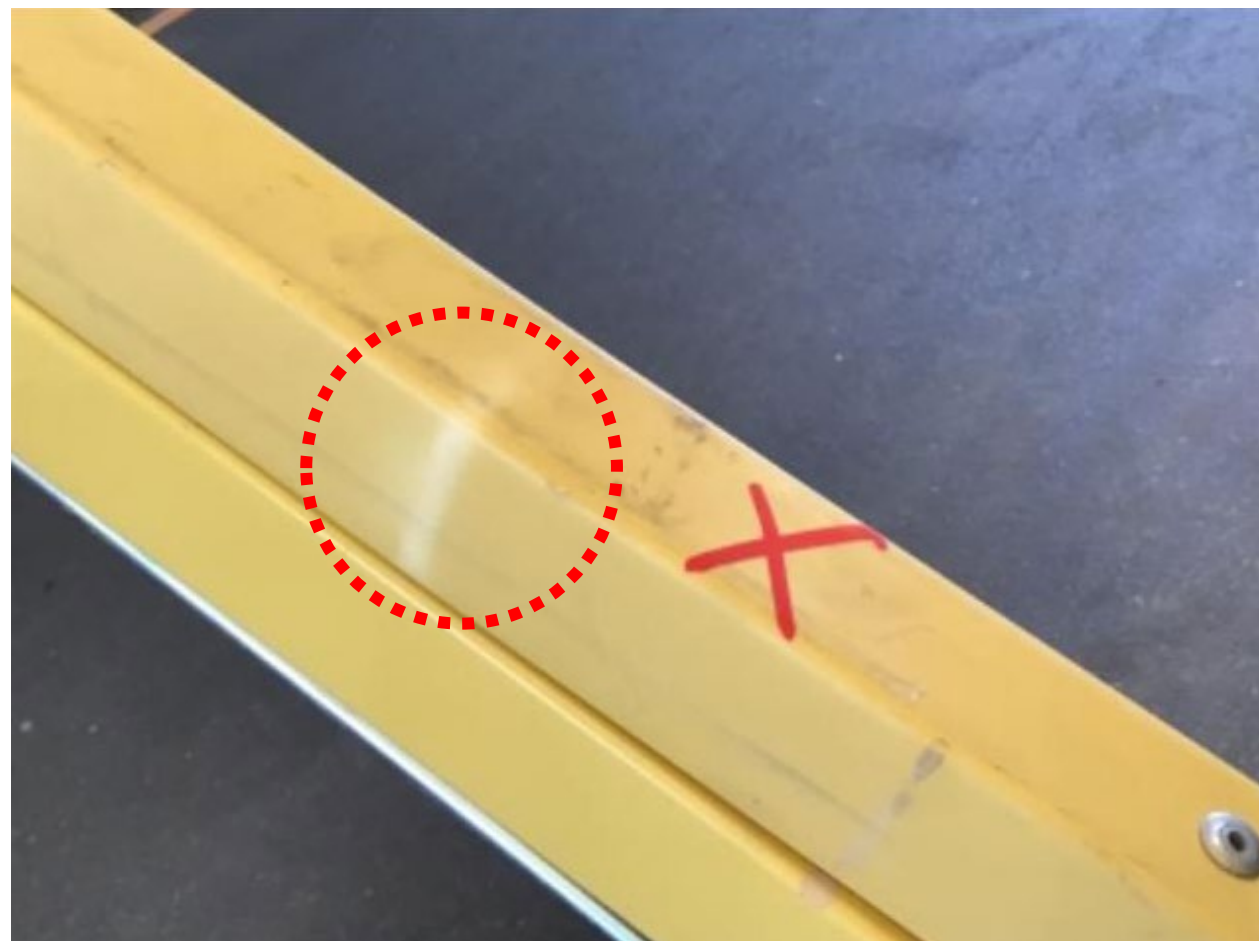
白く変色した例

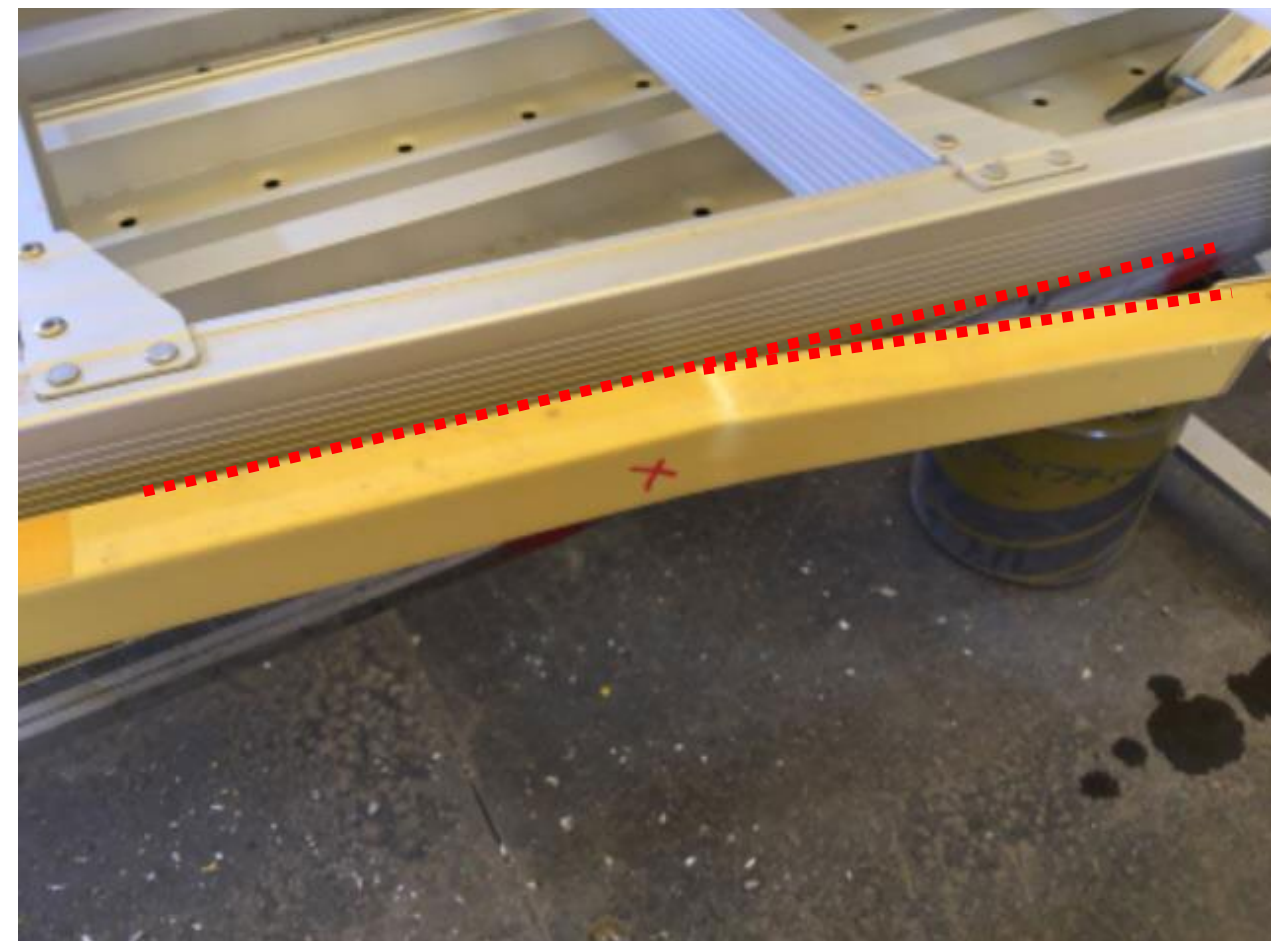
曲がりの例
