事務連絡(2024-49)
令和7年1月16日

関西支店 安全環境部長

死亡・重篤災害の撲滅について(指示)

(墜 落) 機械式駐車場のパレットから約11m墜落

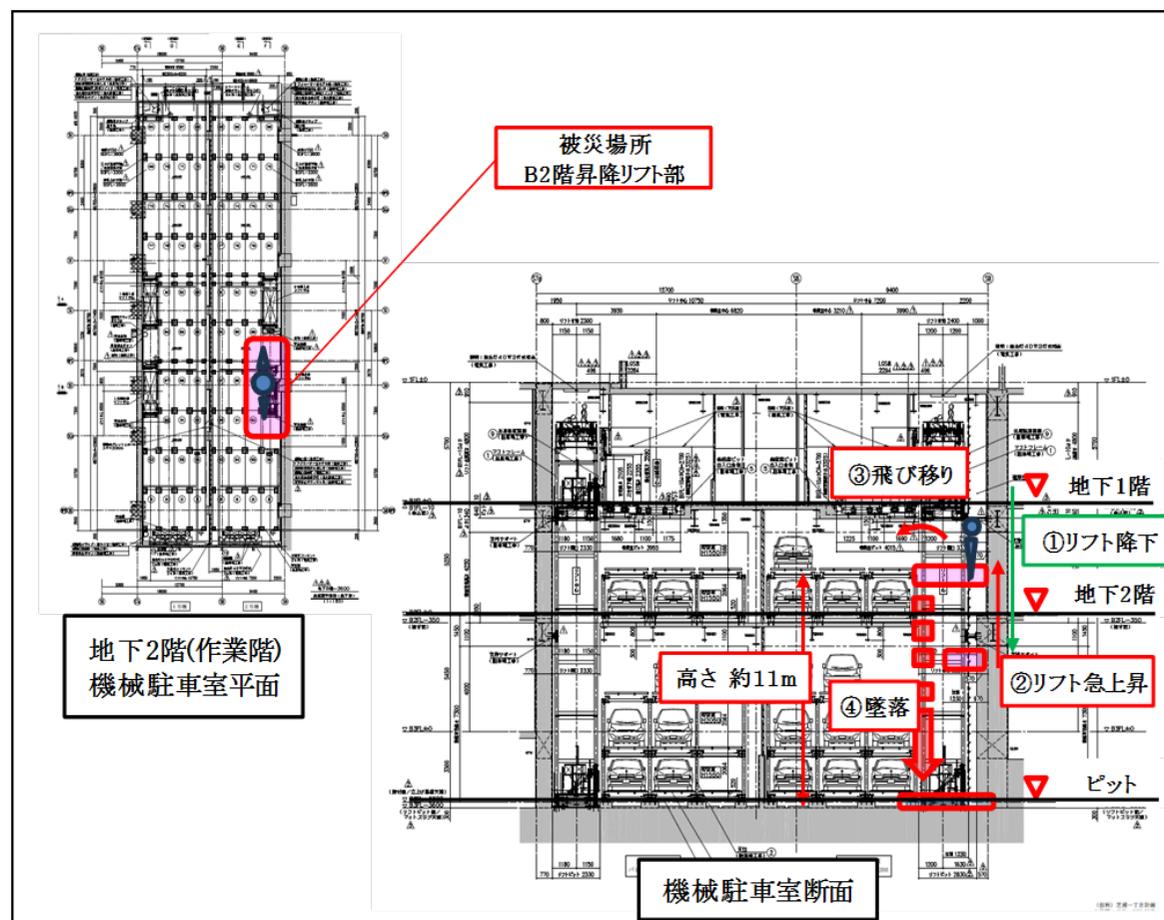
機械式駐車設備で、被災者が昇降リフトに乗って地下1階から地下2階へ降りようとした際、リフトが地下2階で止まらず被災者が『止まらない』と声を出したので、地下2階にいた相番者がリフトを止めようと地下2階の緊急停止ボタンを押したところ、リフトが逆に急上昇をし始めたため、慌てた被災者が地下2階上部レベルのパレットに飛び移ろうとしたが、うまく乗り移れずに後ろ向きにピットまで約11m墜落した。

(死亡)

災害の要因については、現在、警察及び労働基準監督署が調査を進めていますが、昇降リフトへの搭乗に関するルールと安全帯を使用するという基本ルールが守られていなかったことが墜落の主要因であると思われま

す。機械式駐車設備やエレベーター設備などの工事は、作業場所が昇降路内などの閉鎖的な空間となるため、ブラックボックス化しやすい特性があります。このため、安全管理が手薄になりがちです。また、過去にも同様の災害が発生しているにもかかわらず、その経験が活かされていないことは誠に遺憾です。

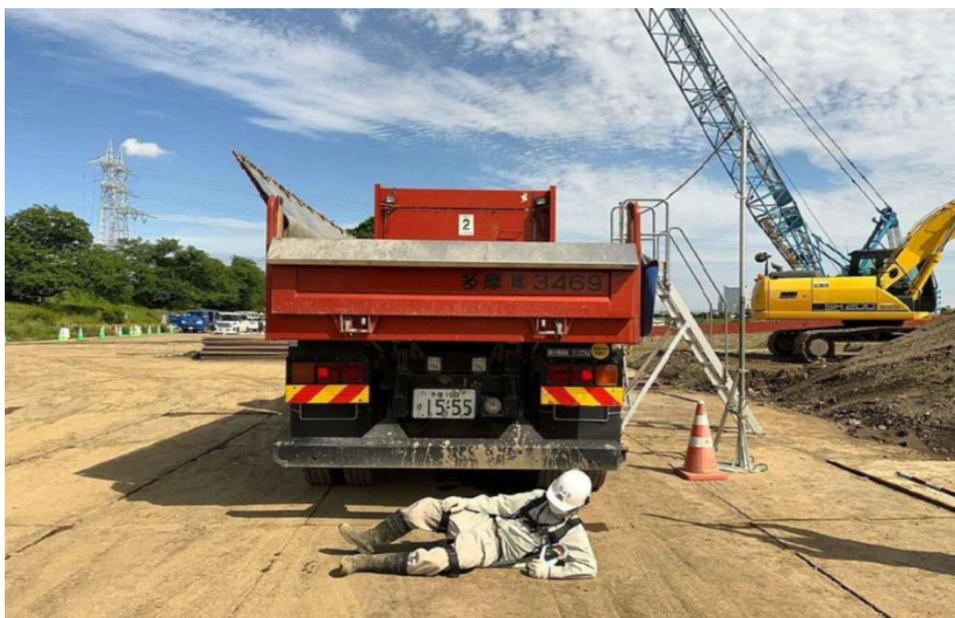
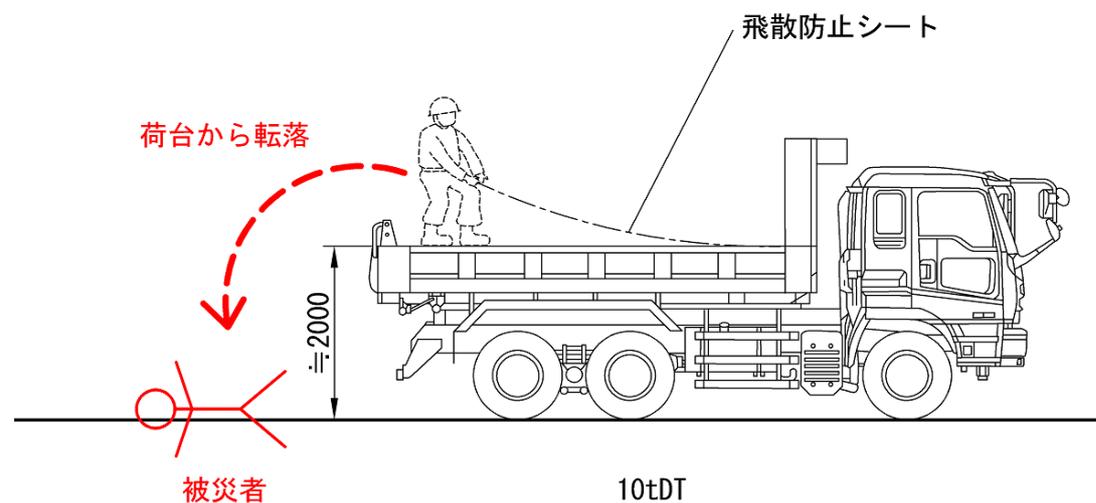
(墜落) ダンプトラック荷台から土工が墜落

10tダンプトラック荷台上で、飛散防止用シートを掛ける作業において、後方アオリ付近で、後ろ向きでシートを引張った際に、アオリから後ろ向きに墜落した

(急性硬膜下血種, 肺挫傷, 肘肩擦傷)(休業見込日数 30 日)

- ・5月15日(水)：ダンプの荷台から約2m墜落 (別紙1参照)

安全帯未使用、休業見込み30日

※設置された墜落防止設備は、ダンプのタイヤで踏みつけて使用するため時間がかかり、安全帯使用の手順が省略された。

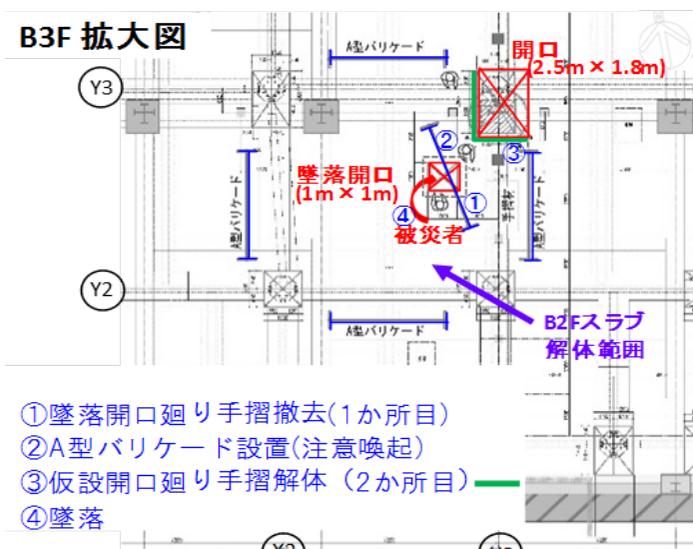
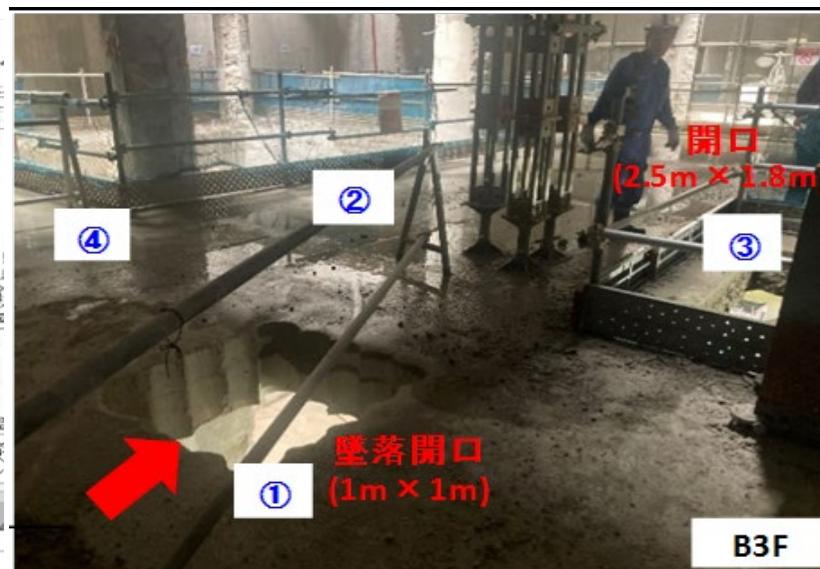
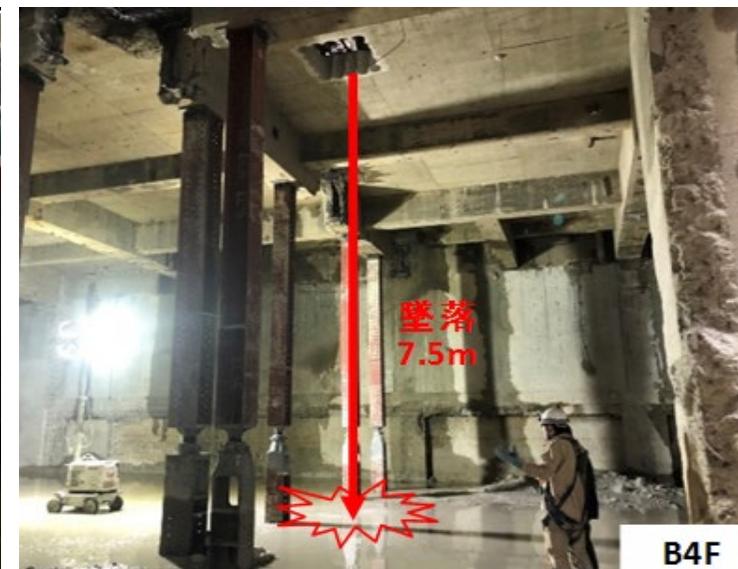
(墜落) 建物解体工事で、荷揚開口から約7.5m墜落

建物解体工事において、B2Fスラブ解体の準備のため、B3Fの開口部手摺の撤去等の作業中、誤って開口部から墜落した。

(左橈骨尺骨骨折、左腸骨骨折、) (休業見込日数 60 日)

- ・5月20日(月)：解体工事で開口部から約7.5m墜落 (別紙2参照)

安全帯未使用、休業見込み60日

※開口手摺を撤去する際の手順や安全対策はルールで定められていたが、当該作業については当社が把握しておらず、KY等にて具体的な指示ができなかった。

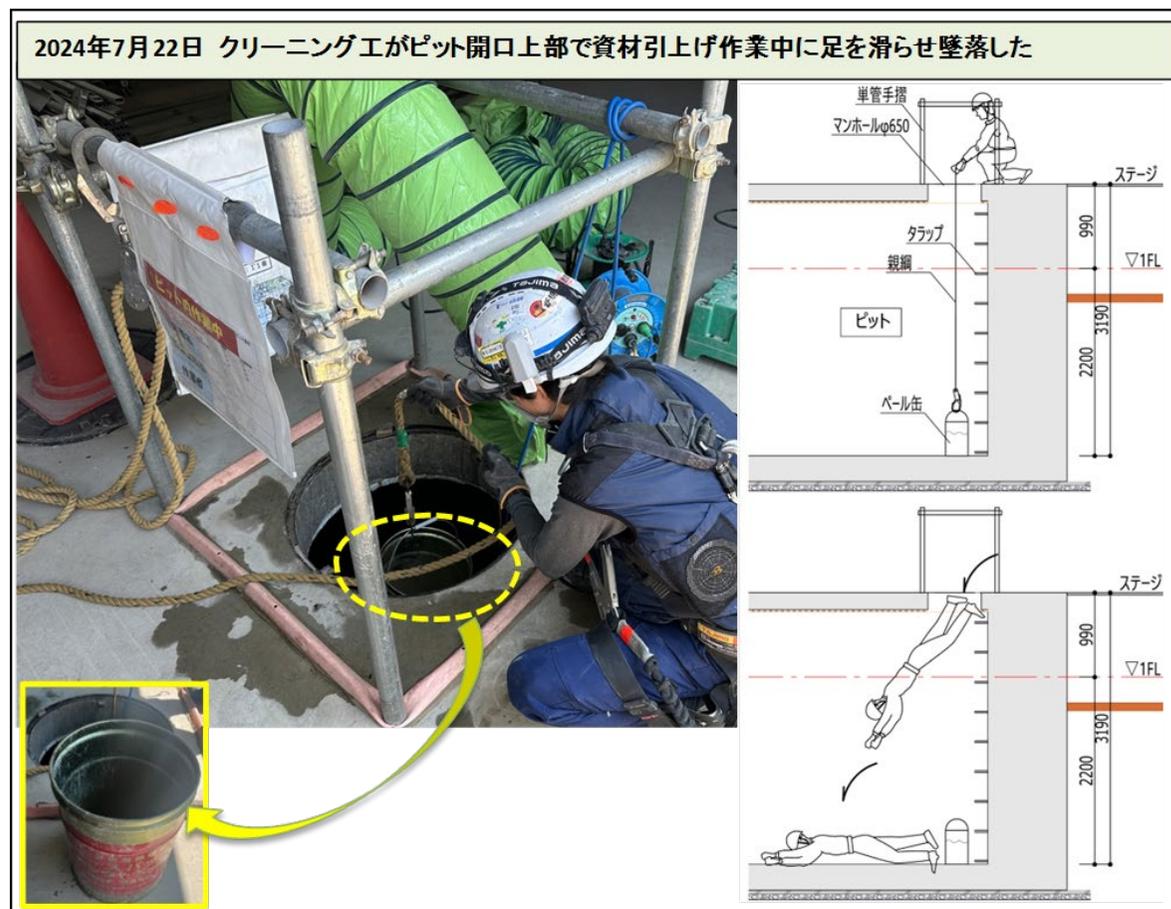
(墜落) クリーニング工がピット開口上部で資材引き上げ作業中に墜落

1階ピット開口上部で、バール缶に溜めた水(15kg程度)を親綱を使いピット内(H3.2m)から引き上げる作業をしている時に、ピット開口まわりの単管手摺の下部で、しゃがんだ状態でバール缶が繋がった親綱を引き上げる際、単管手摺に安全帯を掛けずにピット開口上部に身を乗り出す作業姿勢となり、足を滑らせバランスを崩しピット内へ墜落した。

(右橈骨頭骨折、右大腿四頭筋挫傷) (休業見込日数 30 日)

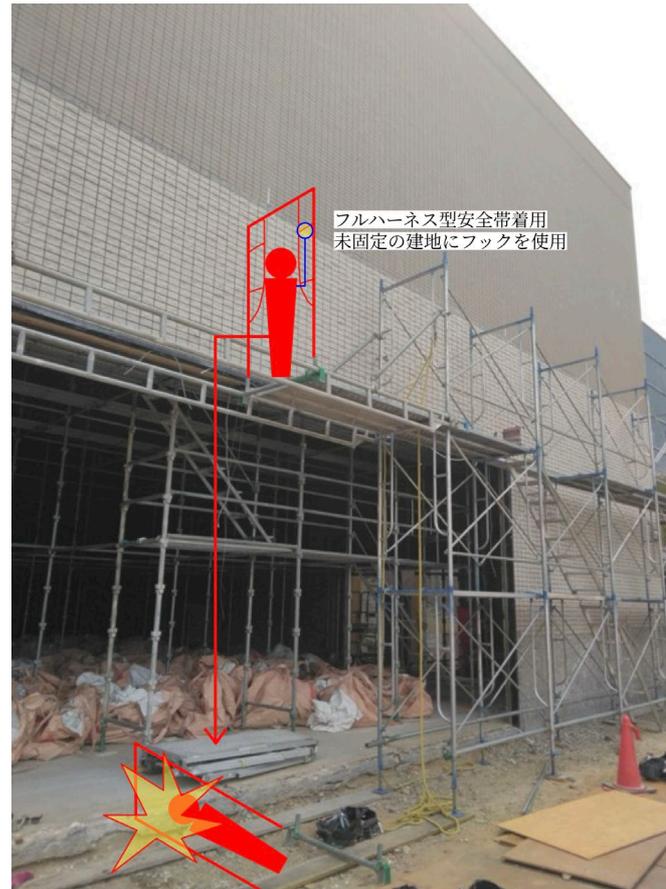
(墜 落) 鳶工が外部足場組立中に墜落

解体現場の外部足場の梁柱(地上から2段目、高さ約3.5m)上の足場を組み立てている時、未固定の建柱に安全帯のフックを掛けた状態でバランスを崩して建柱受けパイプが回転し、倒れた建柱とともに地面まで墜落した。

(左橈骨遠位端骨折、右橈骨遠位端骨折) (休業見込日数 28 日)

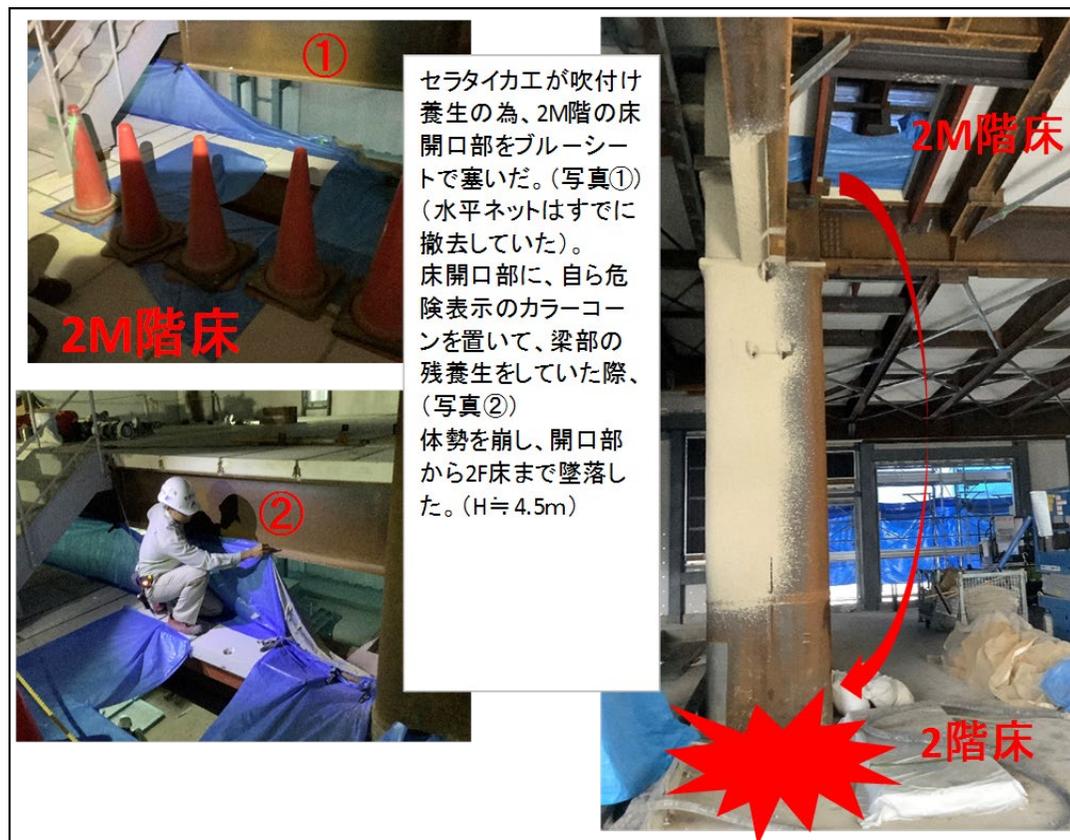
(墜落) 吹付工が養生作業中に墜落

データセンター棟の東南側2F~3F(中間階あり)にて、セラタイカ工が吹付け養生のため、中間階上部の床開口部をブルーシートで塞いで(水平ネットはすでに撤去していた)、床開口部に自ら危険表示のカラーコーンを置いて写真②梁部の残養生をしていた際、体勢を崩し開口部から2F床まで約4.5m墜落した。

(脳震盪・右橈骨遠位端・右脛骨・
左肋骨骨折・肺挫傷・左肩部打撲) (休業見込日数 30 日)

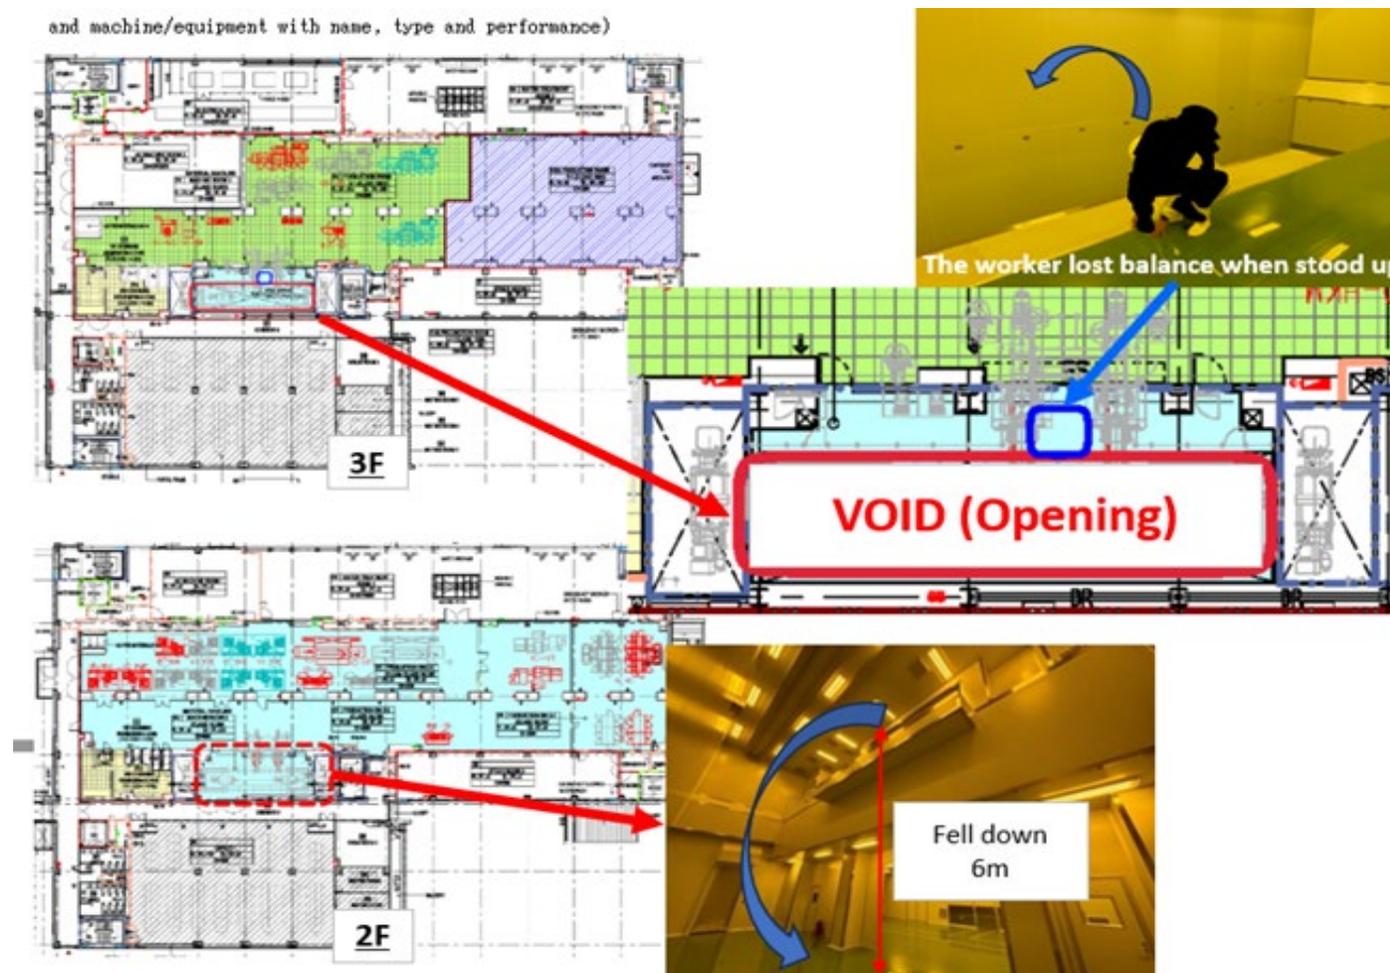
(墜 落) 防水工が床端部から約6m墜落して死亡

クリーンルーム内の吹抜に接した床端部で、シールの残工事をするためマスキングテープ貼り作業中、吹抜に対して後ろ向きで作業しているところを当社担当者に注意され、立ち上がった時にバランスを崩して約6m墜落した。(被災者はヘルメット、安全帯未着用)
