事務連絡(2024-61)
令和7年2月21日

関西支店 安全環境部長

令和7年「春季火災予防運動」の実施について(要請)

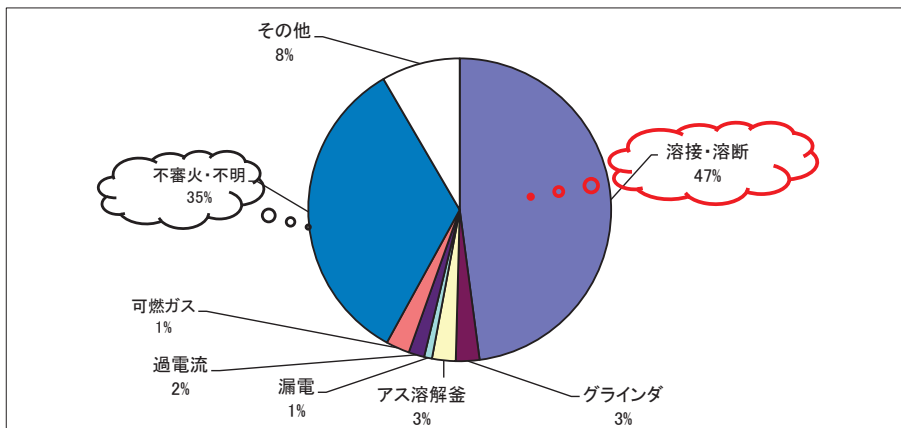
(2) 発生原因

原因	発生件数
溶接・溶断	57
グラインダ	3
アス溶解釜	3
漏電	1
過電流	2
可燃ガス	3
不審火・不明	40
その他	10
計	119

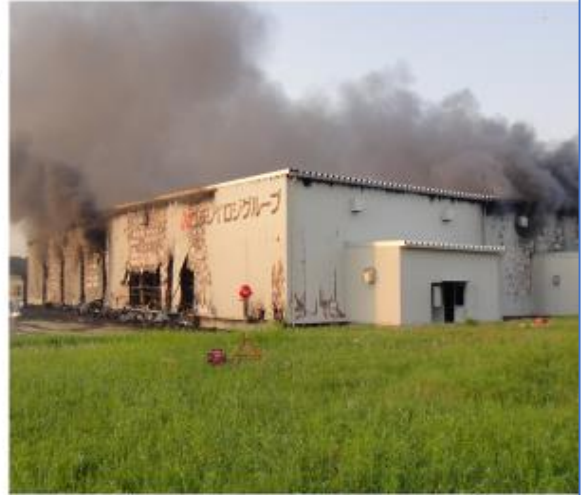
【当社事例1】

発生日時：平成23年5月18日（水） 午後1時30分頃
発生場所：冷蔵庫棟 1階

- ・キーストン天井吊ボルトの振れ止め補強溶接作業中、溶接火花が落下し、1階スラブ上に仮置きしていたスタイロフォームに引火し、燃え広がった。
- ・溶接火花はキーストン天井と区画壁との隙間、もしくは吊ボルトの切り欠き部分の隙間のいずれかより落下（詳細は調査中）
- ・13:30頃 火災発生。
作業員を避難させるとともに、消防署に連絡
- ・14:00 消防車が到着し消火活動開始
- ・17:40 消防車放水作業を一旦中断
- ・18:30 放水作業再開
- ・20:30 鎮火

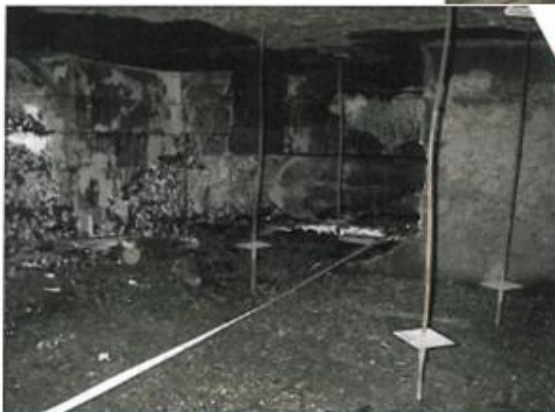
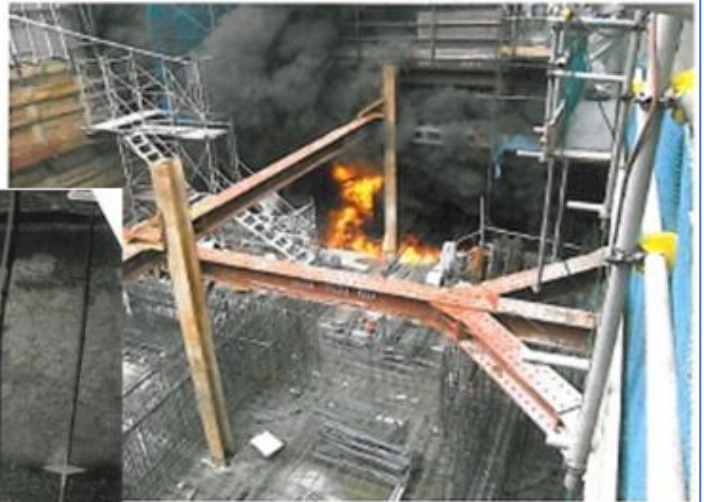
【当社事例2】

火災事故 2010.11.26(金)

地下基礎工事中、型枠建込用のセパ受け金物を溶接取付中、レベルコンクリート下に打ち込んでいた発泡スチロールに引火した。
消火器で消火作業をしたが鎮火せず、10分後 消防車が到着し消火した。
発泡スチロール 約30m³焼失 場内各所及び隣地建物2棟 煤汚れ
