事務連絡 (安-2025-18)  
令和 7 年 6 月 11 日

## 梅雨期からの感電災害防止等について

## ① 梅雨期の感電事故防止実施要領

# 感電事故を撲滅しよう!

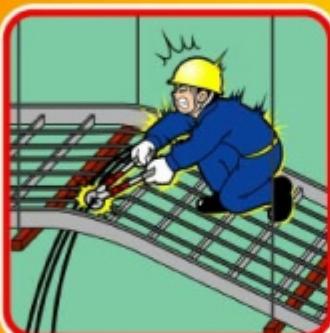
### 活線を非活線と勘違いして感電

電工が幹線の盛替え作業中に誤って別の活きた幹線を切断し感電した

#### 【主な原因】

- ・活線絶縁保護具の未使用
- ・切断前の検電未実施

### 幹線の盛替・切断・撤去工事による災害事故の対策

切断するケーブルのルートを作業責任者(作業指揮者)が確認・識別してマーキングをする

切断、加工する系統の電源ブレーカーをOFFし、投入禁止措置及び表示を行う

切断する作業員は感電防止用手袋、ゴム長靴、防護マット、カッター(被覆が完全なもの)等の着用ならびに使用をする

切断前に必ず検電器にて非活線である事を確認し、切断作業をする

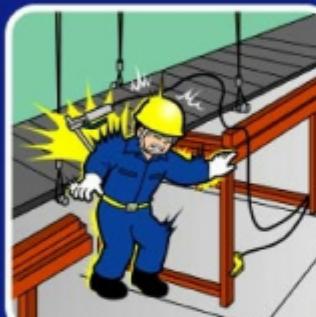
### 溶接作業中の感電

鍛冶工が足場上に置いた溶接ホルダーの溶接棒先端に接触して感電した

#### 【主な原因】

- ・ホルダーに溶接棒をはさんだままにしていた
- ・不良持込工具(電擊防止装置不作動)

#### 対策

作業中断時、移動時にはホルダーから溶接棒を必ず抜き取る

作業員、補助作業員とも、体が濡れた状態での溶接作業はしない

溶接機持込前の電擊防止装置作動確認および保護具の使用を徹底する

アースクリップを溶接点付近の溶接母材にとる

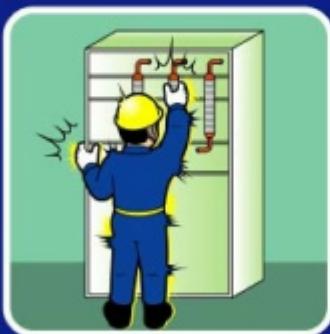
### 充電部に誤って触れて感電

電工が分電盤内の作業中に充電部に接触して感電

#### 【主な原因】

- ・活線近接作業をしていた
- ・充電部に絶縁用防護具を装着しなかった

#### 対策

活線・近接作業の禁止。やむを得ず近接作業を行う場合は充電部に絶縁用防護具を装着する

作業員は感電防止用手袋、ゴム長靴、防護マット等の着用ならびに使用をする

作業箇所が非活線である事を検電器にて確認し、作業接地をとってから作業をする

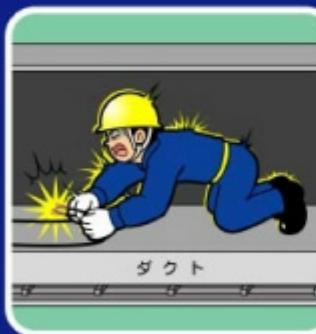
### 天井内作業で充電部に触れて感電

電工が天井内結線工事を活線のまま行って感電

#### 【主な原因】

- ・活線作業をしていた
- ・切断前の検電未実施

#### 対策

活線作業の禁止

作業する系統の電源ブレーカーをOFFし、投入禁止措置及び表示を行う

作業前に必ず検電器にて非活線である事を確認し、作業をする
