事務連絡(安-2025-38) 令和7年10月2日

関西支店 安全環境部長

令和7年「秋季火災予防運動」の実施について(要請)

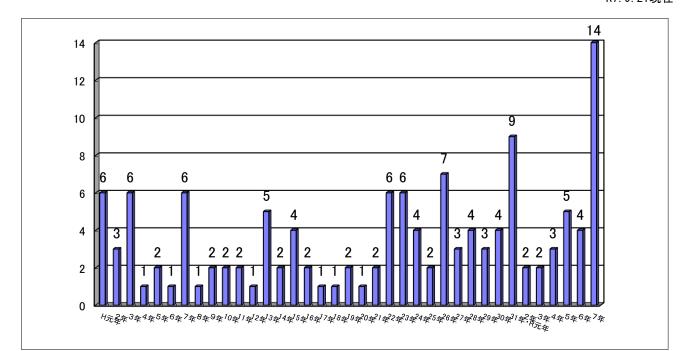
(1) 発生推移

当 社 発 生 火 災 の 分 析 **** 過去37年間で131件発生 ****

工班的 年	発生件数
H元年	6
2年	3
3年	6
4年	1
4年 5年	2
6年	1
6年 7年	l l
/ 年	0
8年	I
9年	2
10年	2
11年	2
12年 13年	1
13年	5
14年	2
15年	4
16年	2
17年	1
18年	1
19年	2
20年	1
21年	2
22年	6
23年	6
	4
24年	4
25年	
26年	1
27年	3
28年	4
29年	3
30年	4
31年 · R元年	3 6 1 2 1 6 1 2 2 2 1 5 2 4 2 1 1 2 1 2 6 6 6 4 2 7 3 4 3 4 9 9 2 7 3 4 9 9 9 9 9 9 9 9 9 9 9 9 9 9 9 9 9 9
2年	2
3年	2
3年 4年 5年	3
5年	5
6年	4
7年	101
計 生	131

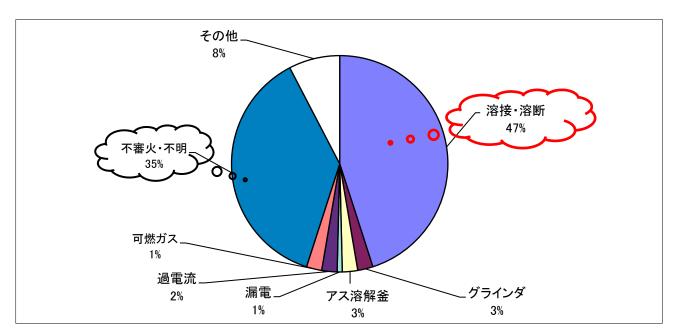
(2)発生原因

原 因	発生件数
溶接•溶断	59
グラインダ	3
アス溶解釜	3
漏電	1
過電流	3
可燃ガス	3
不審火・不明	49
その他	10
計	131

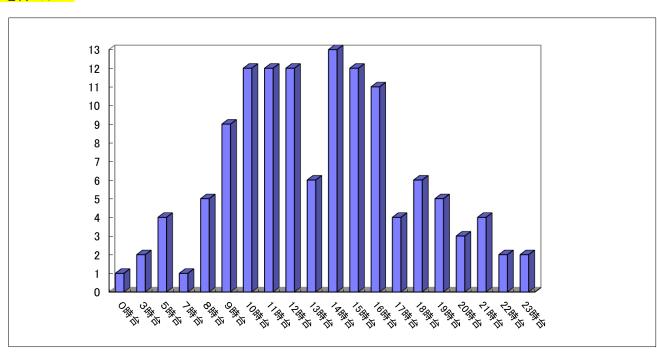
(3)発生時間帯 (時間不明5件を除く)

時間帯	発生件数
0 時台	1 2 4 1 5 9 12 12
3時台	2
5時台	4
3時台 5時台 7時台	1
8時台 9時台	5
9時台	9
10時台	12
11時台	12
12時台	12
13時台	6
14時台	13
15時台	12
16時台	11
17時台	4
18時台	6
19時台	5
20時台	3
21時台	4
22時台	2
23時台	6 13 12 11 4 6 5 3 4 2 2
計	126

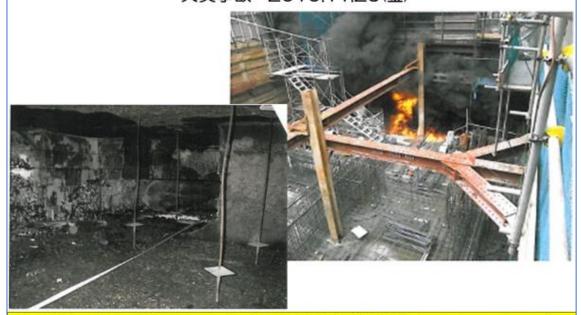
【当社事例2】

地下基礎工事中,型枠建込用のセパ受け金物を溶接取付中,レベルコンクリート下に打ち込んでいた発泡スチロールに引火した。

消火器で消火作業をしたが鎮火せず,10分後消防車が到着し消火した。 発泡スチロール約30m³焼失 場内各所及び隣地建物2棟 煤汚れ

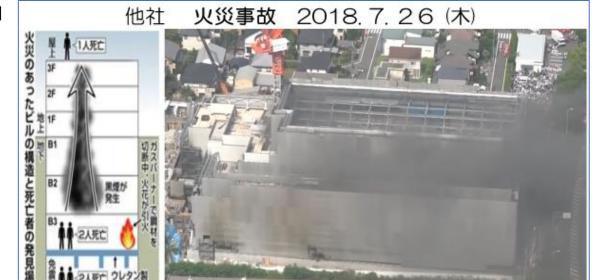
【他社事例1】

都内のデータセンター新築工事おいて、地下3階で鉄骨部材を切断中、溶断火花が床下(免震階)天井面の断熱用発泡ウレタンに着火した。(報道による)作業員3人のうち、火気使用者は1人、1人は飛び散った火花の消火役、もう1人は下階で火花監視役、火が付いた直後、水や消火器で消火したが間に合わなかった。(作業員5名死亡、42名負傷(内25人重傷))

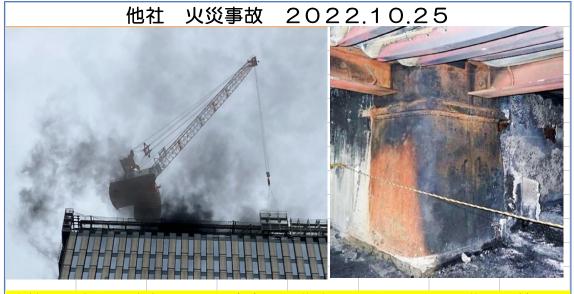
【他社事例2】

建替え工事中の地方公共団体庁舎(25階建て)において、24階の人荷用エレベーターロビーで天井の鋼板をガスバーナーにより切断した際、天井裏に敷き込んであった断熱材(ポリスチレンフォーム)に着火し燃焼した。可燃物である断熱材が目視できない場所でガス切断作業をしたことが要因(当該地方公共団体発表)。火災発生時、24階には10人の作業員がいたが負傷者はいなかった(報道発表)。
