事務連絡(安-2023-38)
令和５年 11 月６日

関西支店　安 全 環 境 部 長

墜落災害撲滅に向けた施策について(指示)

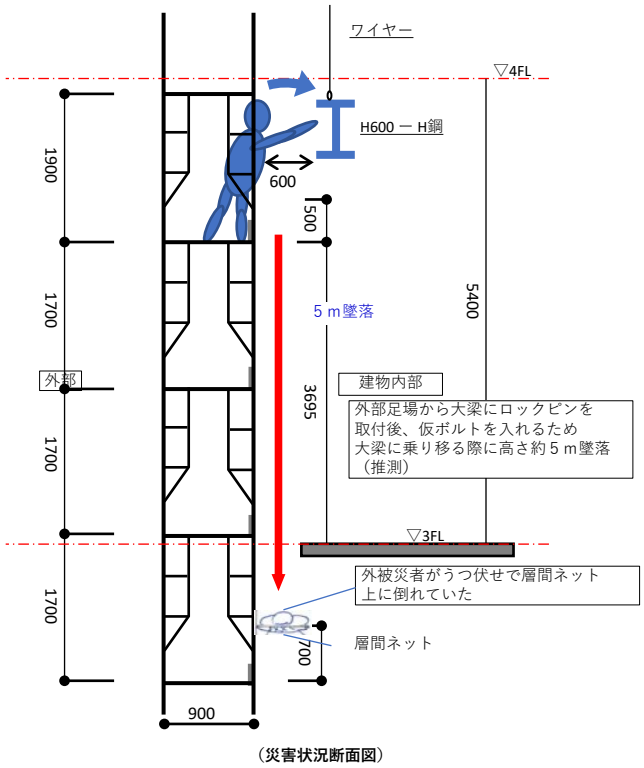
（別紙１）

（ 墜落 ） 外部足場から鉄骨梁に乗り移ろうとした際に墜落

(災害環境: 外周部鉄骨建方中)

(乗り移り状況)

(災害状況断面図)

4階床ﾚﾍﾞﾙの外部足場上で、外周部大梁鉄骨の取付作業中、大梁ｼﾞｮｲﾝﾄ部に仮ﾎﾞﾙﾄを入れるために鉄骨大梁に乗り移ろうとした際、安全帯未使用の状態であったため、3階床ﾚﾍﾞﾙに設置してあった層間ﾈｯﾄまで約5m墜落した。(現認者不在のため、詳細は推測)(左後頭部骨折、左手首複雑骨折、左骨盤骨折)(休業見込日数 60 日)

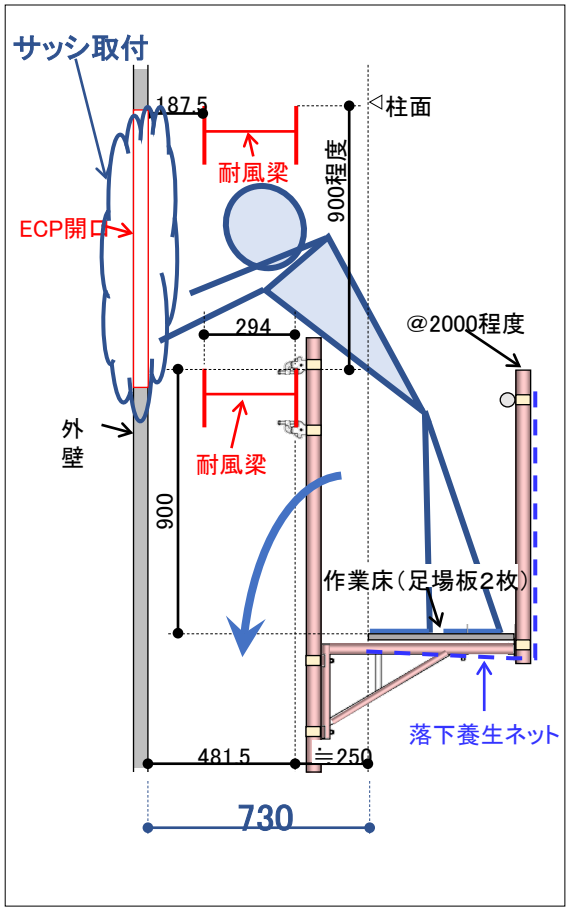
（別紙2）

（ 墜落 ） ブラケット足場から金建具工が墜落

鉄骨梁に取付けたブラケット一側足場上でサッシを溶接するための準備作業中に、誤って作業床端部から足を踏み外して約6.1m墜落し、頭蓋骨骨折等となった。（足場と外壁との間が730㎜程離れており、かつ落下養生ネットが外壁際まで張られていなかった状態で安全帯未使用であった）（外傷性クモ膜下出血、頭蓋骨骨折、左手首･尺骨骨折）（休業見込日数 60 日）

①足場と外壁との間が730㎜程離れており、かつ落下養生ネットが外壁際まで張られていなかった。

②当該足場の計画不足。

①足場板を1枚追加し、落下養生ネットを耐風梁下まで立ち上げて張った。

②隙間のない足場を計画し設置する。
