### 非定常作業時の災害防止について（再指示）

# 立坑掘削のずり山崩壊の下敷きによる圧死 死亡事故

工事名称 : JV(官)JKTアサハン3水力発電建設所  
 発注者 : インドネシア共和国 国有電力会社  
 工期 : 2019年3月28日～2023年3月28日  
 請負金額 : 230億円 (当社分160億円)  
 JV構成 : 清水建設70%、アディカリヤ30%、甲型JV  
 発生日時 : 2021年9月23日 (木) 2時00分頃 (現地時間)  
 被災者 : トンネル技師 51才(経験年数26年) JV雇用

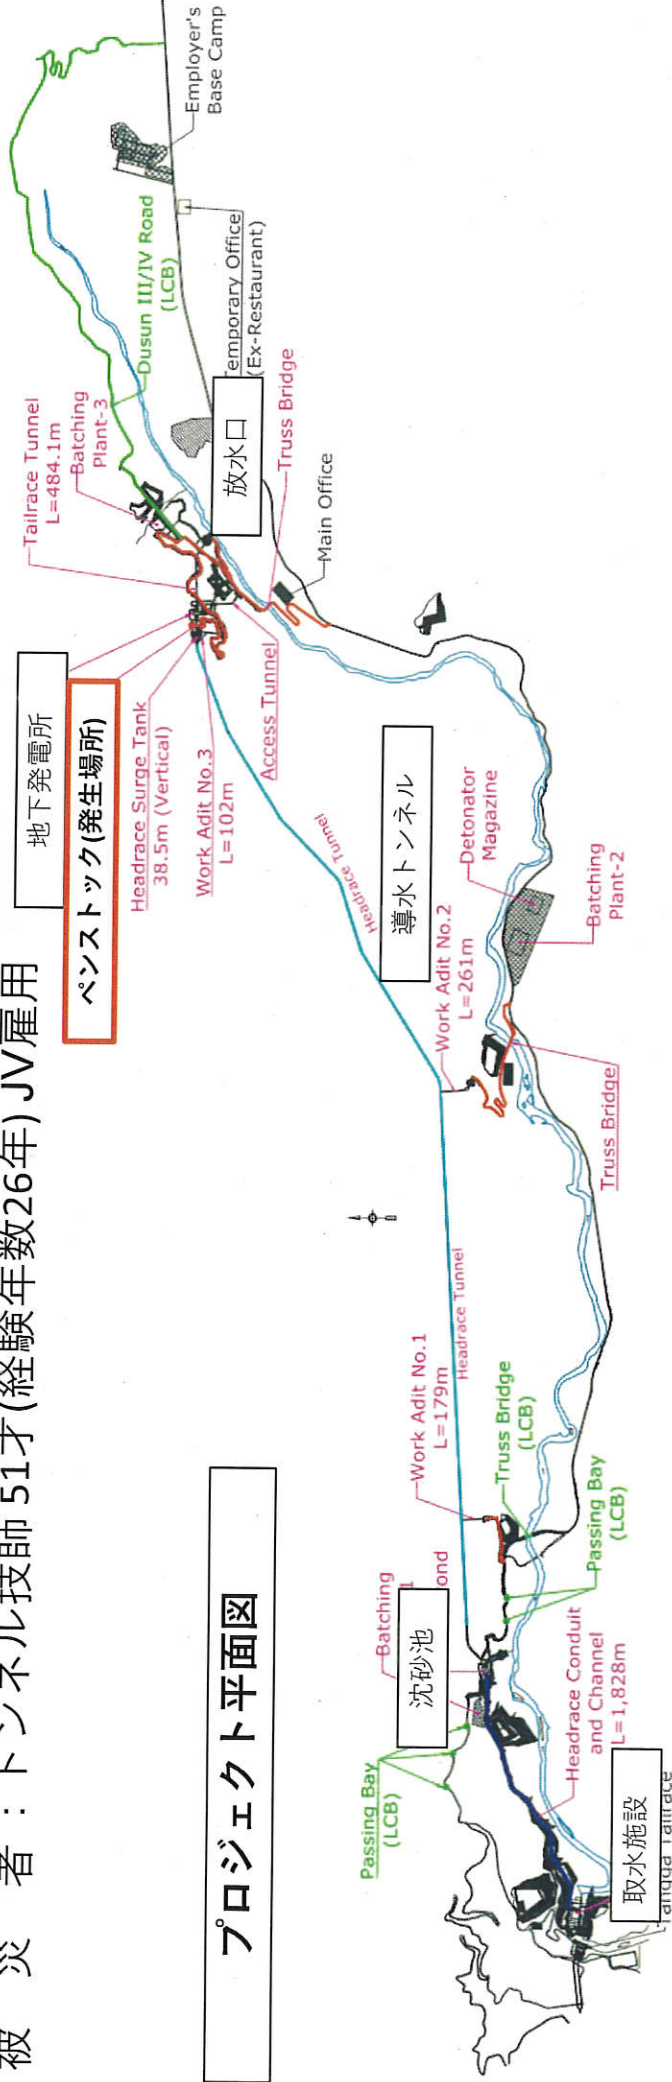
ペンストック(一部点検立坑)掘削で、上部の発破掘削ずりをパイロット孔を使って下方に落とし、立坑下部の水平坑から搬出する作業において、掘削ずりが、パイロット孔から落ちなくなつたため、水平坑にてずり山をバックホウで切り崩していた。

パイロット孔下端まで掻き出したものの、なお、パイロット孔に詰まらずに落ちてこなかったため、被災者はバックホウ左全面(キャビンから死角にならない位置)で、パイロット孔下端の様子を確認していたところ、突然、掘削ずりがパイロット孔から崩れ落ちてきて、被災者が巻き込まれ、生き埋めになった。

- ・ズリ山区域のバリケード先の立入禁止区域も点灯することにし、同時にCCTVカメラを設置する。
  - CCTV監視による、不法進入の抑制
  - CCTV+点灯監視による、ずり山堆積状況監視の改善
- ・パイロット孔閉塞時の重要管理点・対応手順を定め、周知する。
- ・「非定常」作業について、マネージャーへの相談なしに現場担当者だけで判断しないことを徹底する。(CMに報告・相談)
