事務連絡（安-2021-38）  
令和3年10月5日

### 飛来落下災害の防止について（要請）

( 飛来・落下 ) 山留工事で土工が吊治具から脱落してきたジャッキに当たる

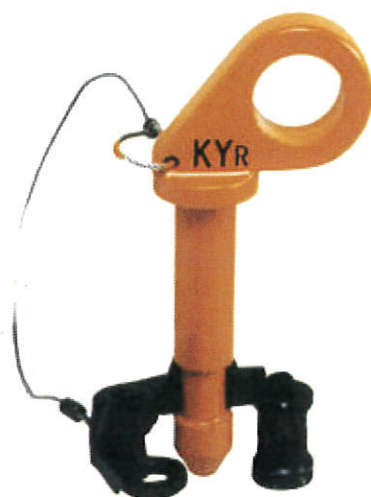
## KYR クランプ

破損した吊具は日本クランプ（旧レンフロージャパン）社製の梁吊り専用クランプKYR型で、鉄骨梁が柱と接触した衝撃で、クランプ軸部が二つに破断しました。また、鉄骨梁のフランジ厚（推定9mm前後）が、クランプの使用有効フランジ厚の最小値（35mm）以下であったと推測されます。

吊具が破損した原因については現在調査中との事ですが、他社に倣い当社では類似災害防止のため原因が解明するまで当面の間、この日本クランプ（旧レンフロージャパン）社製の梁吊り専用クランプKYR型を使用禁止とします。
