**【紙回覧】 令和2年「春季火災予防運動」の実施について(要請)**

### 令和 2 年「春季火災予防運動」の実施について (要請)

## 最近の当社作業所での火災発生状況（過去5年間・計20件）

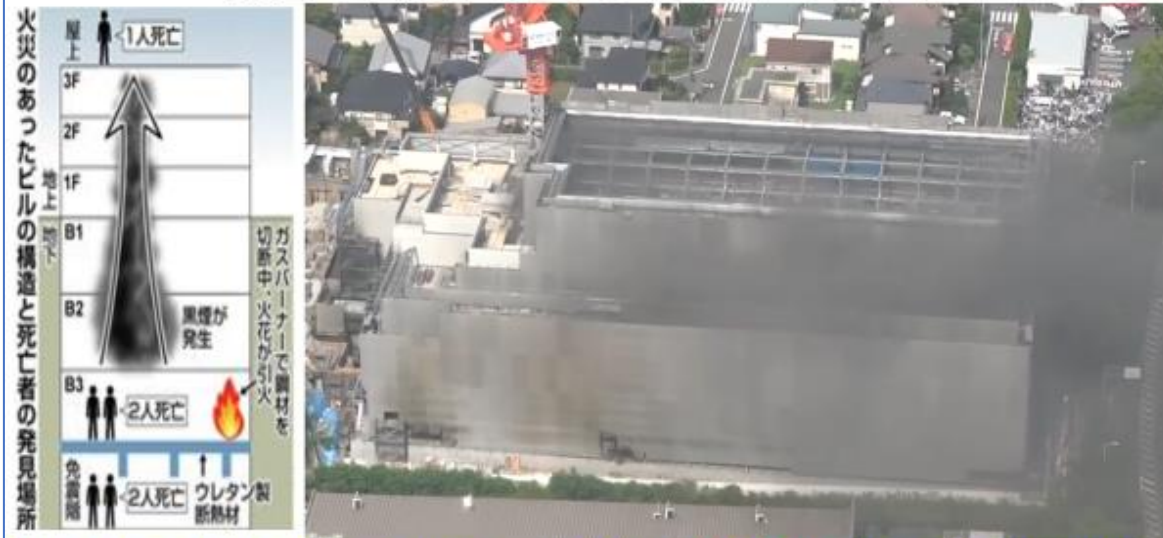
他社 火災事故 2018. 7. 26 (木)

都内のデータセンター新築工事において、地下3階で鉄骨部材を切断中、溶断火花が床下（免震階）天井面の断熱用発泡ウレタンに着火した。（報道による）作業員3人のうち、火気使用者は1人、1人は飛び散った火花の消火役、もう1人は下階で火花監視役、火が付いた直後、水や消火器で消火したが間に合わなかった。（作業員5名死亡、42名負傷（内25人重傷））

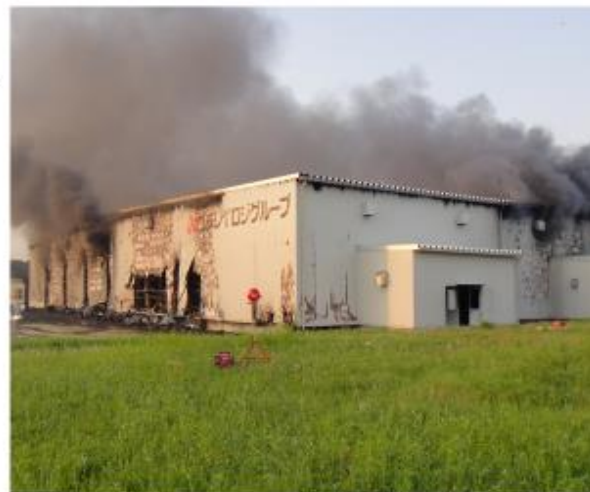
## 【当社事例1】

- ・キーストン天井吊ボルトの振れ止め補強溶接作業中、溶接火花が落下し、1階スラブ上に仮置きしていたスタイロフォームに引火し、燃え広がった。
- ・溶接火花はキーストン天井と区画壁との隙間、もしくは吊ボルトの切り欠き部分の隙間のいずれかより落下（詳細は調査中）
- ・13:30頃 火災発生。  
作業員を避難させるとともに、消防署に連絡
- ・14:00 消防車が到着し消火活動開始
- ・17:40 消防車放水作業を一旦中断
- ・18:30 放水作業再開
- ・20:30 鎮火

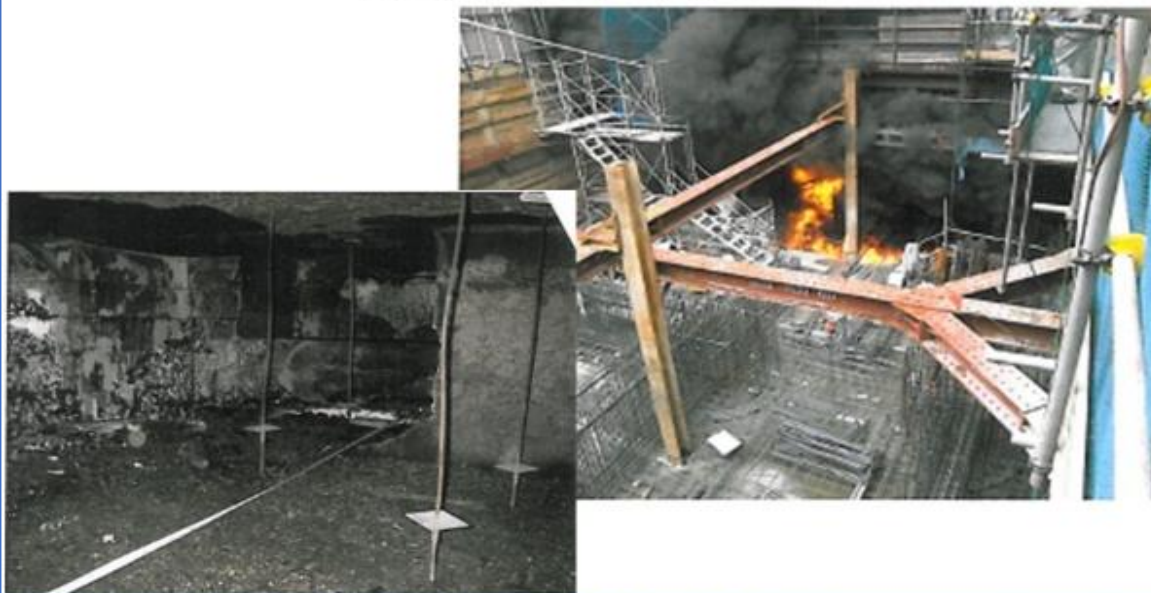
【当社事例2】

地下基礎工事中,型枠建込用のセパ受け金物を溶接取付中,レベルコンクリート下に打ち込んでいた発泡スチロールに引火した。  
消火器で消火作業をしたが鎮火せず,10分後 消防車が到着し消火した。  
発泡スチロール 約30m<sup>3</sup>焼失 場内各所及び隣地建物2棟 煤汚れ
