**【紙回覧】 トラック荷台上作業における災害の防止について(要請)**

トラック荷台上作業における災害の防止について（要請）

## ( 転 落 ) 荷台から飛び降りた際に足を痛めた(業者労災・統計外)

## ( 転 落 )トラック荷台で玉外し作業中、バランスを崩して転落

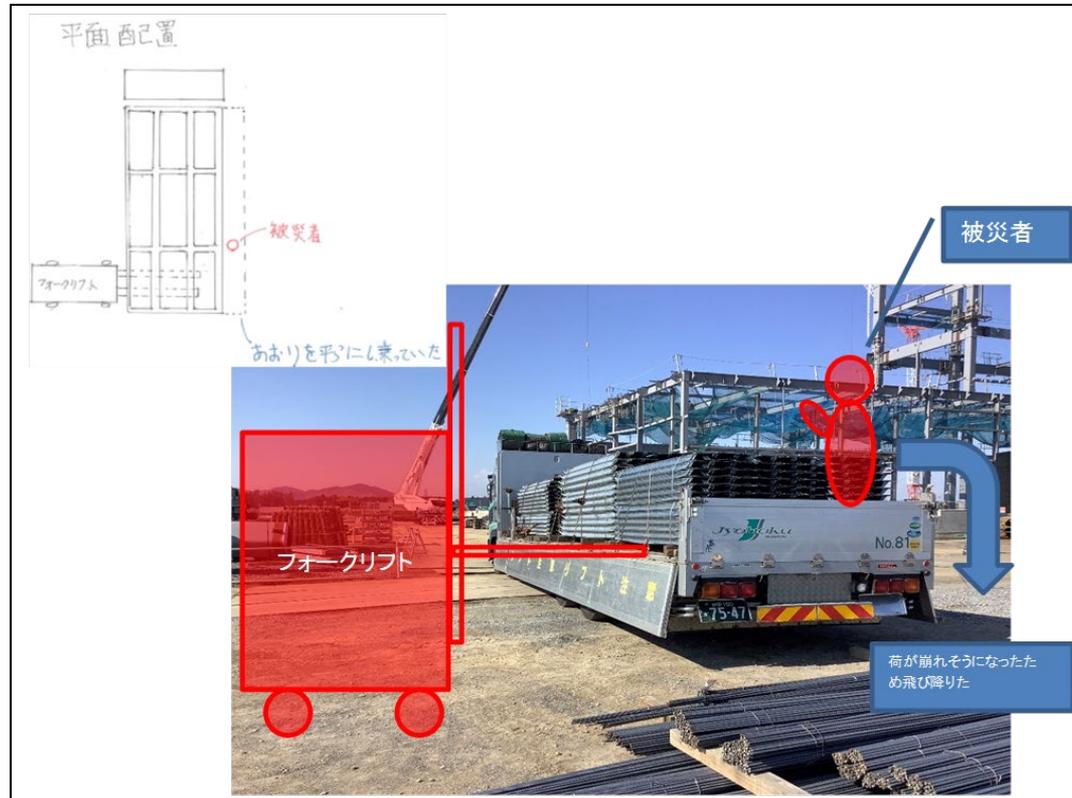
搬入車両の荷台から資材をフォークリフトで荷降ろしする際、荷台の端でフォークの入り具合を確認していた被災者が、荷が崩れそうになったため危険を感じ、荷台から飛び降りた際に足を痛めた。

( 右足関節捻挫 ) (休業見込日数 20 日)

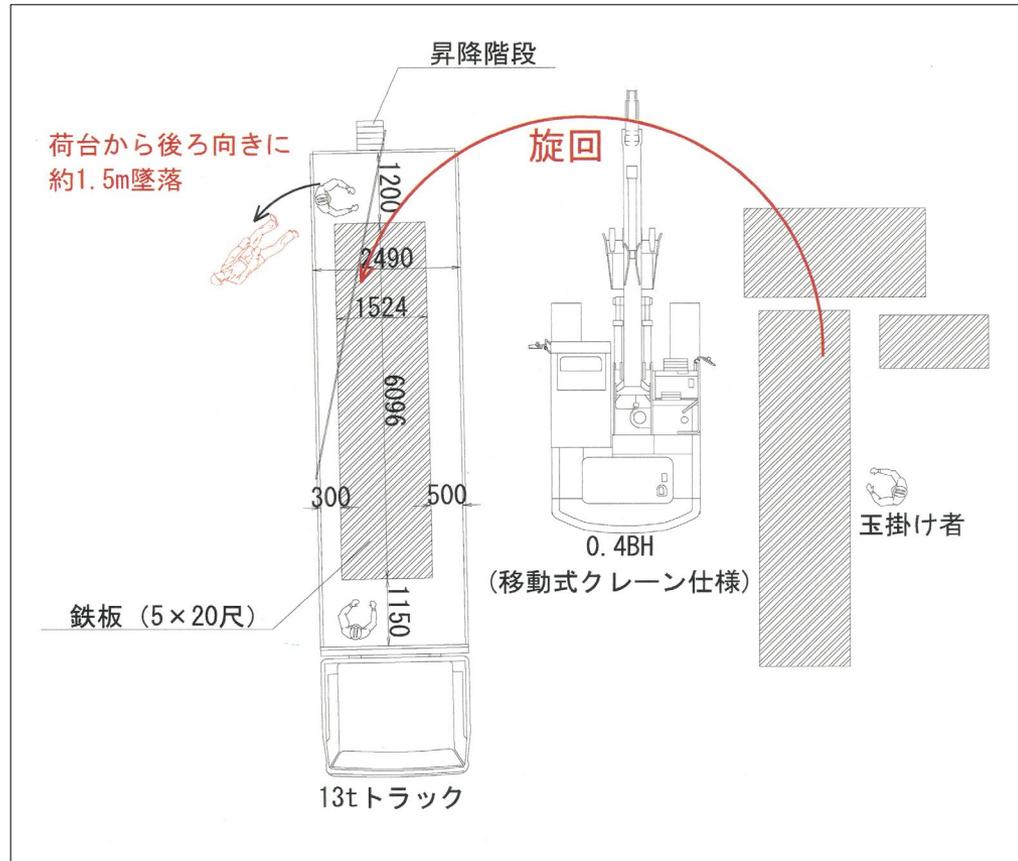
トラック荷台端部で敷鉄板(5×20)の荷受作業をしている時に、旋回してきた敷鉄板を避けようとしてバランスを崩し、あおりに足を引っかけて約1.5m転落し、鎖骨を骨折した。

(頭部内出血、鎖骨骨折)(休業見込日数 20日)

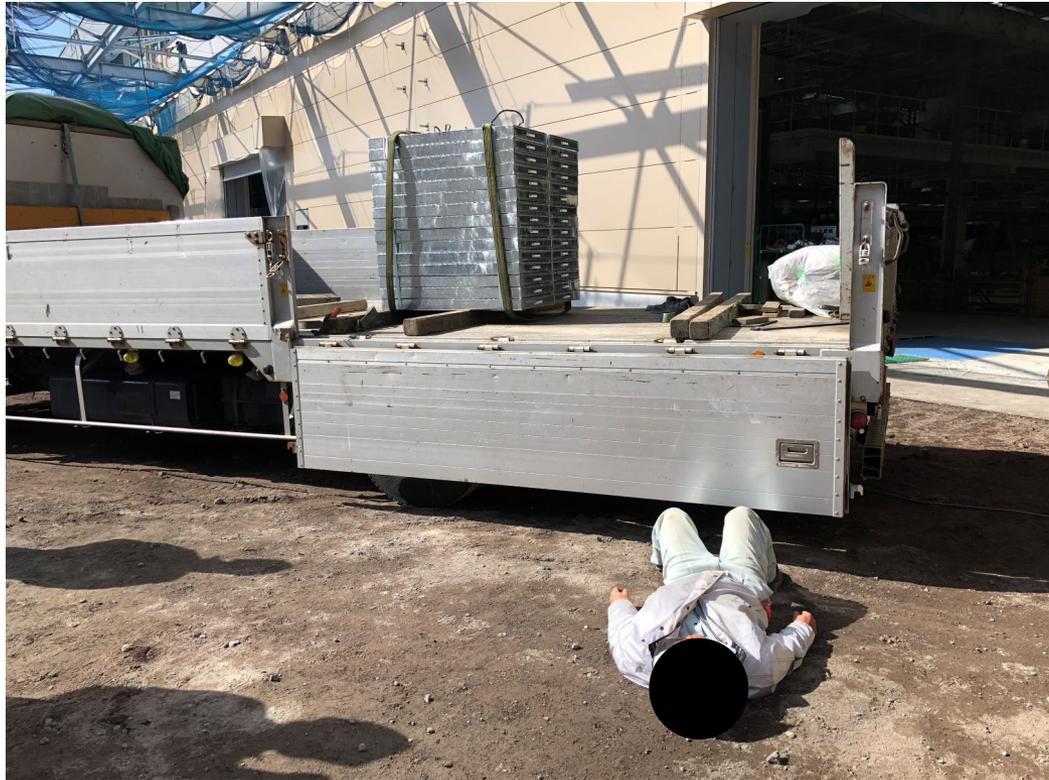
## ( 転 落 ) 荷台からアオリをまたごうとしたときに転落(業者労災・統計外)

被災者は荷台の上において、次の資材を下ろすため左後部のアオリを下ろしているときに転落をした。

被災者はまず荷台の上で写真右側のアオリを固定している掛金ハンドルを外した。

次に写真右側の掛金ハンドルを外すためにアオリをまたいで地面に降りようとした。そのとき右側の掛金ハンドルが外れていた為、アオリが急に動きだし、被災者は高さ1m背中から転落をした。(右側の掛金ハンドルは誰が外したか不明)

8tトラックで搬入されたグレーチングをクレーン機能付バックホウで荷降ししようとしたが、上部底鉄骨とバックホウが干渉しそうなので車輛のアオリを倒したところ、荷台上でアオリをまたごうとしていた被災者が背中から約1m転落した。

( 第1-4腰椎左横突起骨折 ) (休業見込日数 14 日)
