### 【紙回覧】墜落災害防止の再徹底について(要請)

### 墜落災害防止の再徹底について（要請）

( 墜 落 ) 荷ぶれした土留支柱に引っ張られ掘削床へ墜落した

( 墜 落 ) 塗装工が手すりのない床端部から約6m墜落した

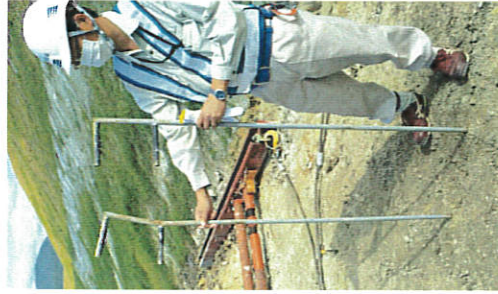
- ◇ 発生日時： 2020年9月28日 ( 月 ) 午後4:50分頃  
◇ 被災者： 土工 44 歳 ( 所属 3次 ) 経験 7年10ヶ月

使用するはずであった  
介錯金物

吊り上げの際、支柱が揺れて、手を掛けて転落

雨水排水工の管布設のための掘削簡易土留め施工箇所で、切梁を一体化した支柱を建込む作業をしているときに、0.7m3バックホウで吊り上げた支柱を法肩で介錯しようとしたが、支柱が荷ぶれをおこし、それを止めようと手をかけたところ、バランスを崩し約3m下の掘削床に飛び降りるように墜落した。

( 左大腿骨折、左かかと骨折 ) (休業見込日数 90 日)

1. 墜落のおそれのある法肩や床端部には必ず手すりを設置する。
2. やむを得ず手すりを設けることができない場合は、法肩に近づかないための介錯金物+安全ブロック等のダブルセーフティを徹底する。
3. 墜落防止のための仮設設備を一時撤去する場合は、必ず当社に報告させ、その旨を明記した立入禁止表示を行わせるとともに、作業終了後の復旧を確認する。
