【紙回覧】公衆災害防止の徹底について(要請)

公衆災害防止の徹底について（要請）

(その他) 外構植栽工事中にユニックから植栽が落下し、第三者に接触し被災した

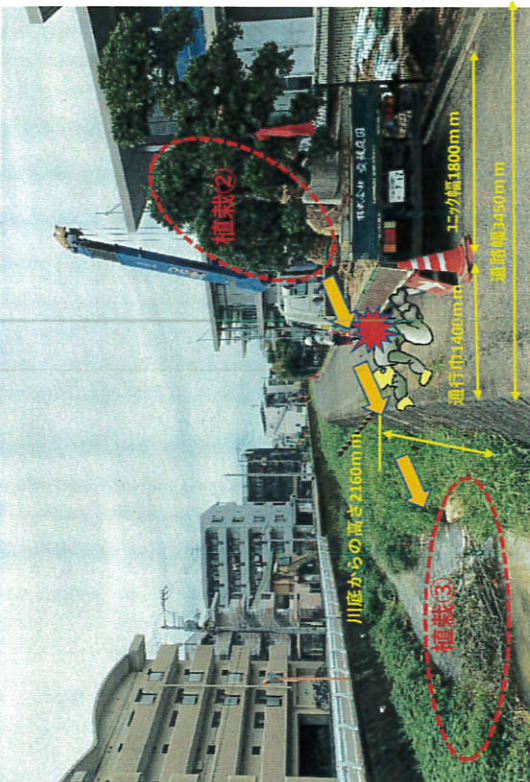
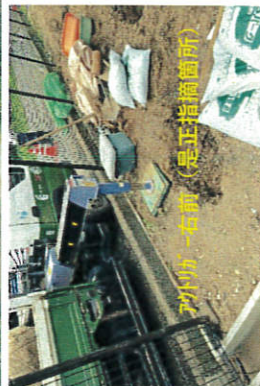
作業前にSC担当者・職長にて現地で最終確認を行っていたが、右前アウター・接地面積に穴があったため、ユニック位置を変更する様に指示し、積み荷の降ろす順番をSC担当者と職長とで確認していた時に、作業許可が出たと思いつ込んだ作業員が、ユニック操作を行った。ユニックの作動音が出たので、すぐに作業を止めたが植栽②が植栽③の枝に引っ掛かり、植栽③（1=3020mm ≒250kg）が荷台から滑り落ち、歩行者に接触しながら植栽③は河川へ落下した。（歩行者と植栽③の接触状況現認者なし）

誘導員は作業開始の許可が出ていなかったため、歩行者を止めることなく誘導を行っていた。

植栽①・②・③の順に積まれていたので、植栽③・②・①の順で降ろすようにSC担当者・職長と打合せしている時に、作業員が植栽②を吊り上げ、植栽②の枝が植栽③に引っ掛かり植栽③が荷台から滑落した。又、工具を取り出した際に下ろしていたあおりも開いたままであった。

1. 作業指示の不徹底により発生した公衆災害事例があったことを作業所関係者に周知し、現在行っている作業で類似した状況がないことを確認する。
2. 道路使用届・道路管理者等との協議に基づいた作業配置の確認を徹底する。
3. 同上届・協議に基づいた作業計画及び順守事項について、関係作業員への周知を徹底する。
