事務連絡（安-2021-16）

### デッキプレート「OKマーク」の再徹底について(要請)

( 墜落 ) デッキプレートを踏み抜き鳶工が墜落

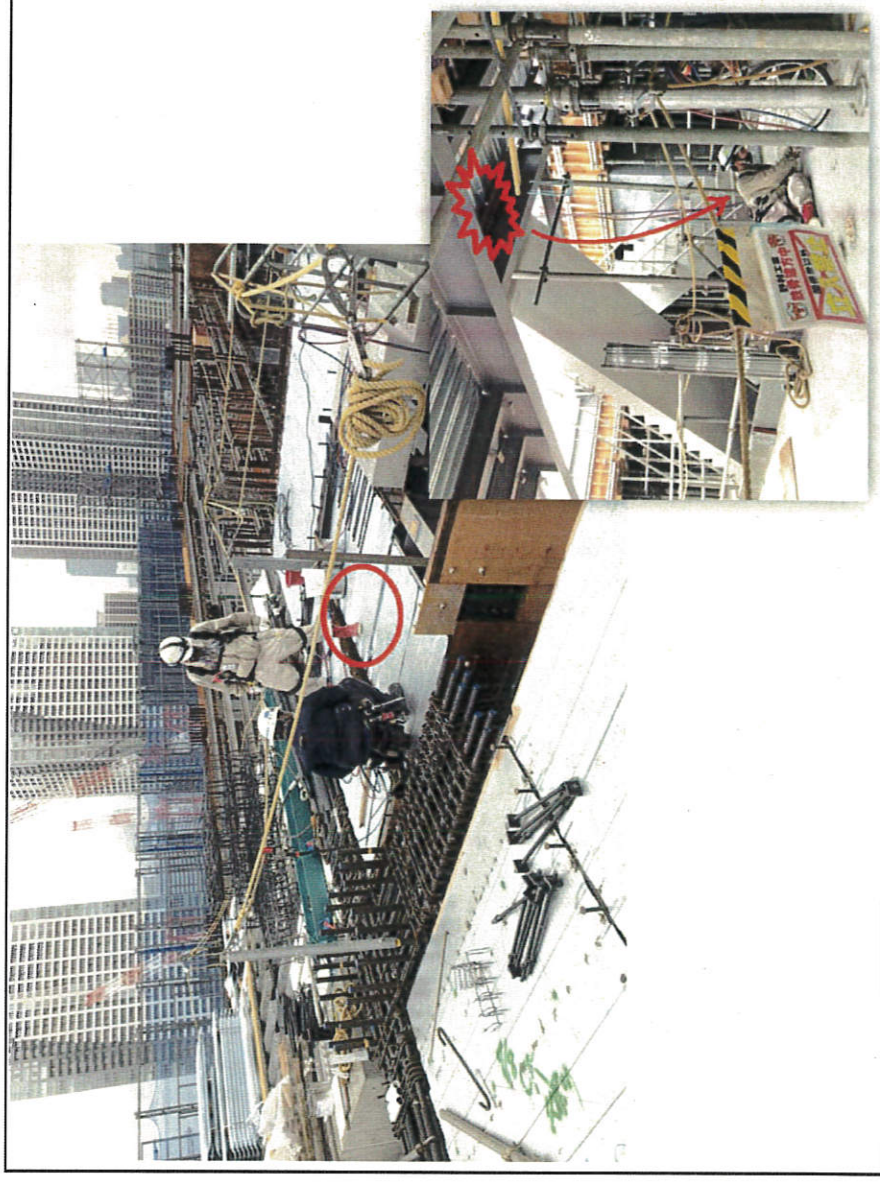
- ◇ 発生日時： 2021年7月8日 ( 木 ) 午前10時00分頃  
 ◇ 被災者： 鳶工 39 歳 ( 所属 2次 ) 経験 19年8ヶ月

12階のOKマークのない型枠デッキプレート上で、階段開口まわりの手摺取付の準備作業をしているとき、調整部で仮置き状態だったデッキプレート(630mm×1,250mm)を踏み抜き、鉄骨に脇腹をぶつけながら下階に3.1m墜落した。

( 腰部打撲 ) (休業見込日数 0 日)

現地調査の結果、デッキプレートの設置作業においては、施工業者以外の立入を禁止するとともに、当該デッキ設置完了後に「OKマーク」を表示して立入禁止の措置を解除することになっていましたが、当該ルールが順守されていなかったことが判明しました。

つきましては、同種災害の再発防止のため、全社標準である、デッキ工事を伴う作業場所における「OKマーク」ルール（【別紙2】参照）について、作業所関係者に再度周知徹底させてください。
