事 務 連 絡  
令 和 4 年 6 月 10 日

## 梅雨期からの感電災害防止等について

## 梅雨期の感電事故防止実施要領

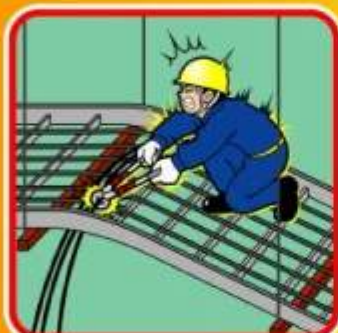
### 活線を非活線と勘違いして感電

電工が幹線の盛替え作業中に誤って別の活きた幹線を切断し感電した

- ・活線絶縁保護具の未使用
- ・切断前の検電未実施

- 切断するケーブルのルートを作業責任者(作業指揮者)が確認・識別してマーキングをする
- 切断、加工する系統の電源ブレーカーをOFFし、投入禁止措置及び表示を行う
- 切断する作業員は感電防止用手袋、ゴム長靴、防護マット、カッター(被覆が完全なもの)等の着用ならびに使用をする
- 切断前に必ず検電器にて非活線である事を確認し、切断作業をする

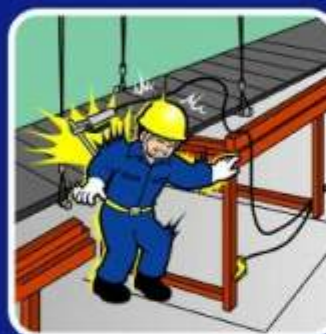
### 溶接作業中の感電

鍛冶工が足場上に置いた溶接ホルダーの溶接棒先端に接触して感電した

- ・ホルダーに溶接棒をはさんだままにしていた
- ・不良持込工具(電撃防止装置不動作)

- 作業中断時、移動時にはホルダーから溶接棒を必ず抜き取る
- 作業員、補助作業員とも、体が濡れた状態での溶接作業はしない
- 溶接機持込前の電撃防止装置動作確認および保護具の使用を徹底する
- アースクリップを溶接点付近の溶接母材にとる

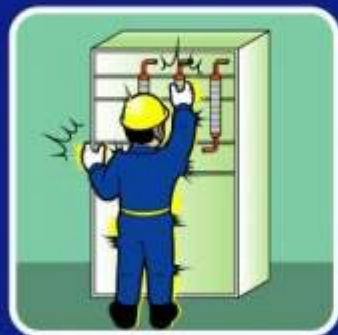
### 充電部に誤って触れて感電

電工が分電盤内の作業中に充電部に接触して感電

- ・活線近接作業をしていた
- ・充電部に絶縁用防護具を装着しなかった

- 活線・近接作業の禁止。やむを得ず近接作業を行う場合は充電部に絶縁用防護具を装着する
- 作業員は感電防止用手袋、ゴム長靴、防護マット等の着用ならびに使用をする
- 作業箇所が非活線である事を検電器にて確認し、作業接地をとってから作業をする

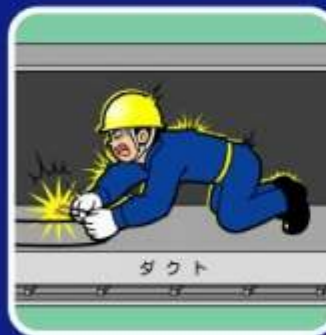
### 天井内作業で充電部に触れて感電

電工が天井内結線工事を活線のまま行って感電

- ・活線作業をしていた
- ・切断前の検電未実施

- 活線作業の禁止
- 作業する系統の電源ブレーカーをOFFし、投入禁止措置及び表示を行う
- 作業前に必ず検電器にて非活線である事を確認し、作業をする
