事務連絡(安-2022-30)

安全環境部長

### 令和4年「秋季火災予防運動」の実施について(要請)

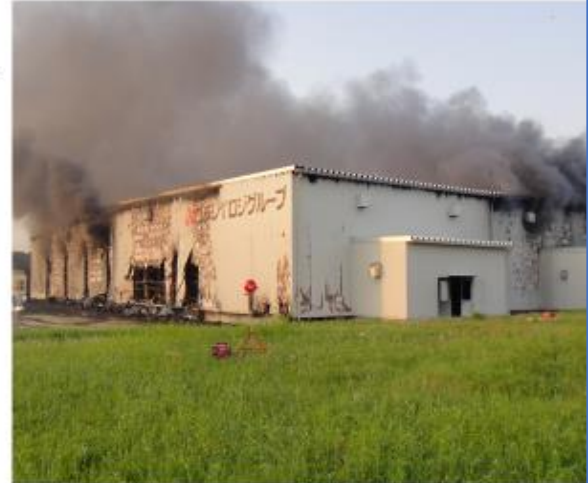
### 【当社事例1】

発生日時：平成23年5月18日（水） 午後1時30分頃  
発生場所：冷蔵庫棟 1階

- ・キーストン天井吊ボルトの振れ止め補強溶接作業中、溶接火花が落下し、1階スラブ上に仮置きしていたスタイロフォームに引火し、燃え広がった。
- ・溶接火花はキーストン天井と区画壁との隙間、もしくは吊ボルトの切り欠き部分の隙間のいずれかより落下（詳細は調査中）
- ・13:30頃 火災発生。  
作業員を避難させるとともに、消防署に連絡
- ・14:00 消防車が到着し消火活動開始
- ・17:40 消防車放水作業を一旦中断
- ・18:30 放水作業再開
- ・20:30 鎮火

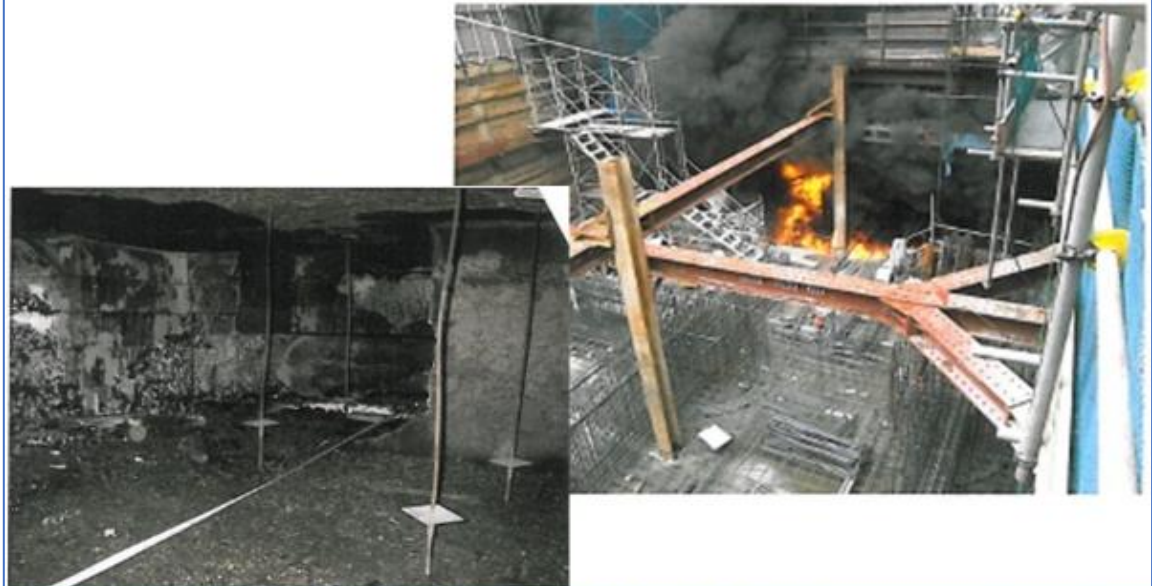
### 【当社事例2】

#### 火災事故 2010.11.26(金)

地下基礎工事中、型枠建込用のセパ受け金物を溶接取付中、レベルコンクリート下に打ち込んでいた発泡スチロールに引火した。  
消火器で消火作業をしたが鎮火せず、10分後 消防車が到着し消火した。  
発泡スチロール 約30m<sup>3</sup>焼失 場内各所及び隣地建物2棟 煤汚れ

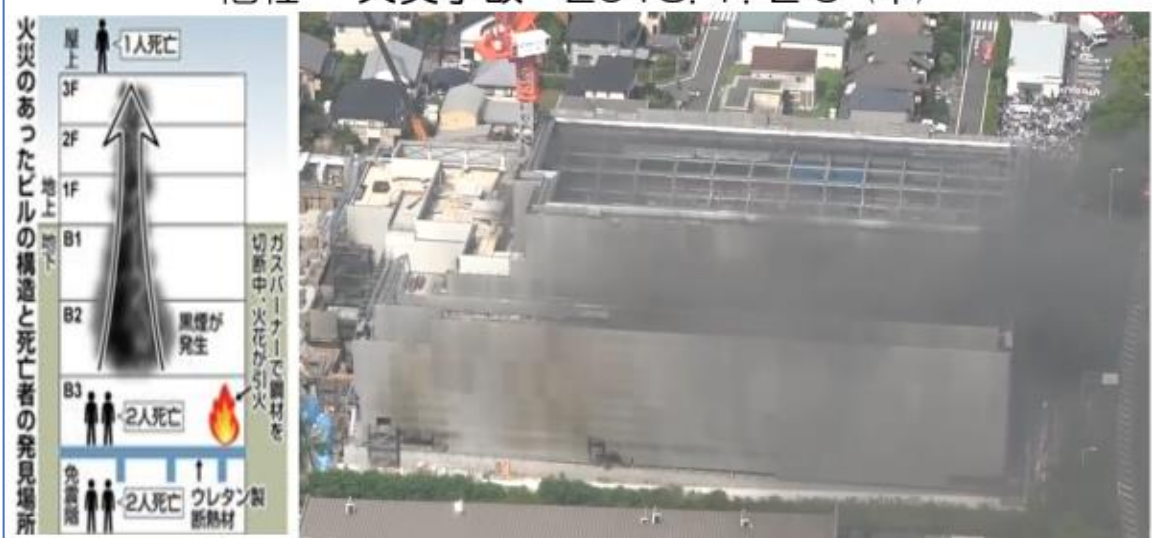
### 【他社事例】

#### 他社 火災事故 2018. 7. 26 (木)

都内のデータセンター新築工事において、地下3階で鉄骨部材を切断中、溶断火花が床下（免震階）天井面の断熱用発泡ウレタンに着火した。（報道による）作業員3人のうち、火気使用者は1人、1人は飛び散った火花の消火役、もう1人は下階で火花監視役、火が付いた直後、水や消火器で消火したが間に合わなかった。（作業員5名死亡、42名負傷（内25人重傷））
