事務連絡(安-2023-34)

【修正版】令和5年「秋季火災予防運動」の実施について(要請)

## <添付資料> 過去の重大な火災事例

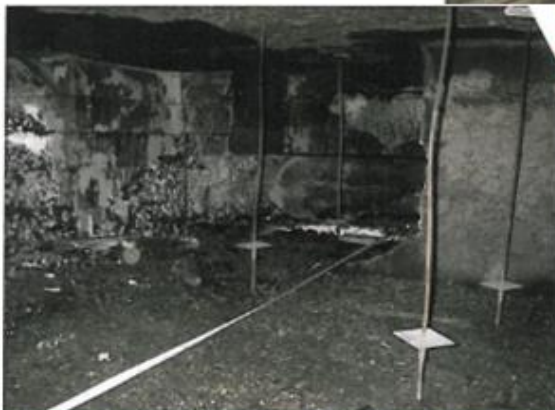
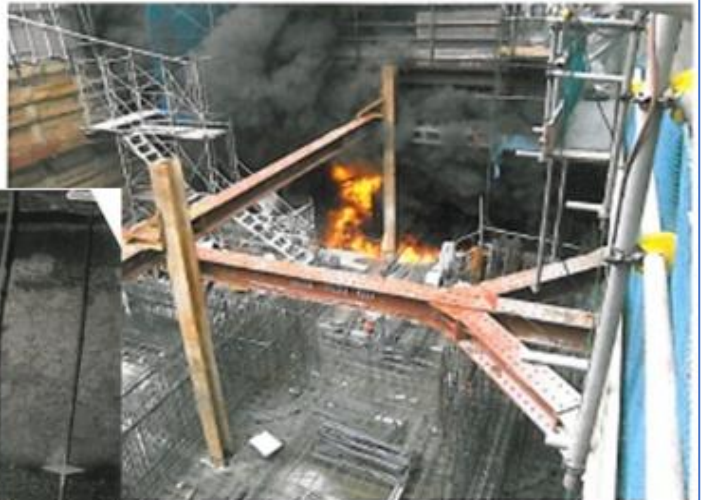
### 【当社事例 2】

#### 火災事故 2010.11.26(金)

地下基礎工事中、型枠建込用のセパ受け金物を溶接取付中、レベルコンクリート下に打ち込んでいた発泡スチロールに引火した。  
消火器で消火作業をしたが鎮火せず、10分後 消防車が到着し消火した。  
発泡スチロール 約30m<sup>3</sup>焼失 場内各所及び隣地建物2棟 煤汚れ

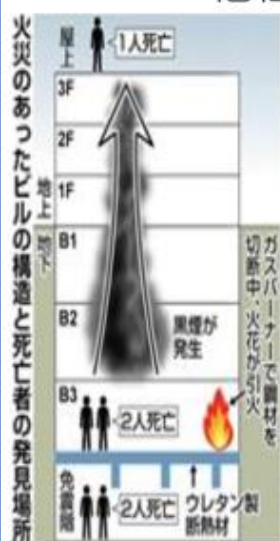
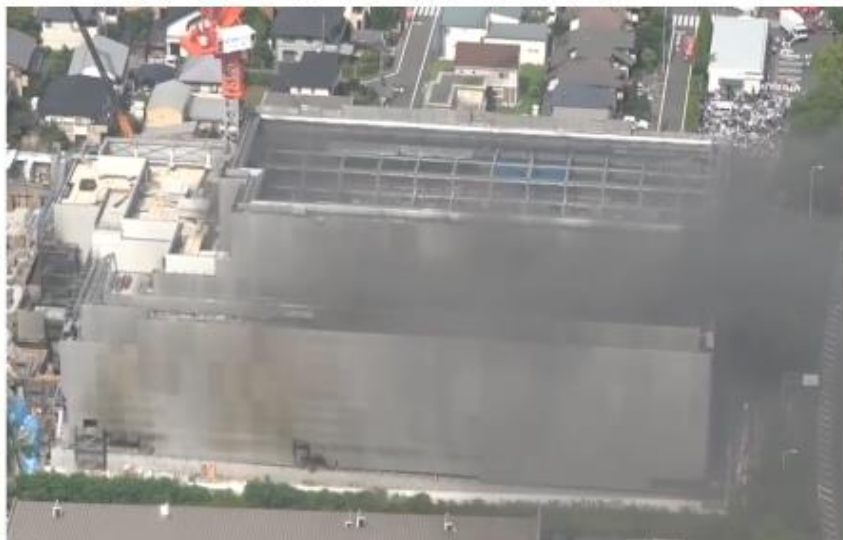
【他社事例 1】

他社 火災事故 2018. 7. 26 (木)

都内のデータセンター新築工事において、地下3階で鉄骨部材を切断中、溶断火花が床下（免震層）天井面の断熱用発泡ウレタンに着火した。（報道による）作業員3人のうち、火気使用者は1人、1人は飛び散った火花の消火役、もう1人は下階で火花監視役、火が付いた直後、水や消火器で消火したが間に合わなかった。（作業員5名死亡、42名負傷（内25人重傷））

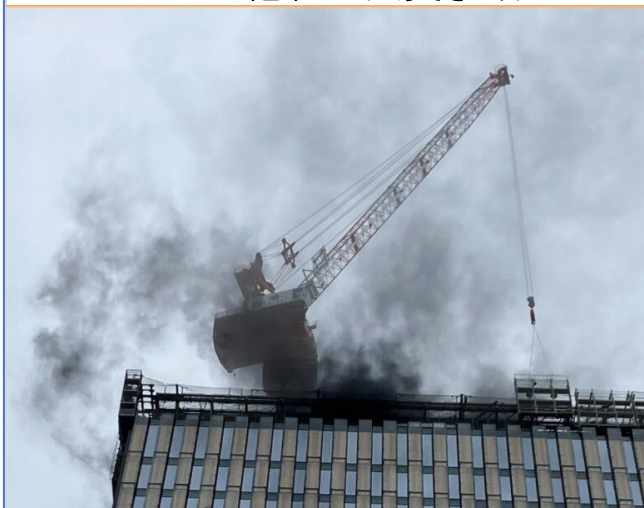
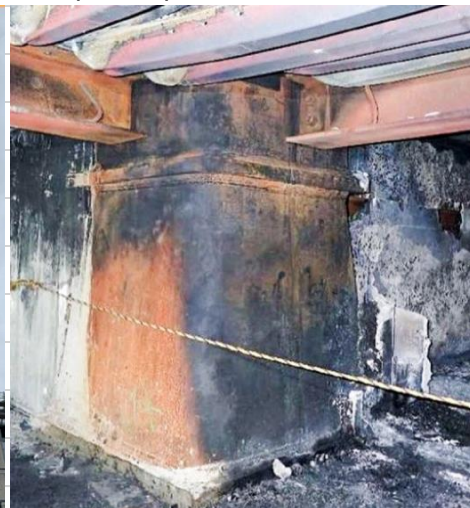
【他社事例 2】

他社 火災事故 2022.10.25

建替え工事中の地方公共団体庁舎(25階建て)において、24階の人荷用エレベーターロビーで天井の鋼板をガスバーナーにより切断した際、天井裏に敷き込んであった断熱材（ポリスチレンフォーム）に着火し燃烧した。可燃物である断熱材が目視できない場所でガス切断作業をしたことが要因(当該地方公共団体発表)。火災発生時、24階には10人の作業員がいたが負傷者はいなかった(報道発表)。
