事務連絡(安-2024-30)
令和6年9月24日

関西支店 安全環境部長

令和6年「秋季火災予防運動」の実施について(要請)

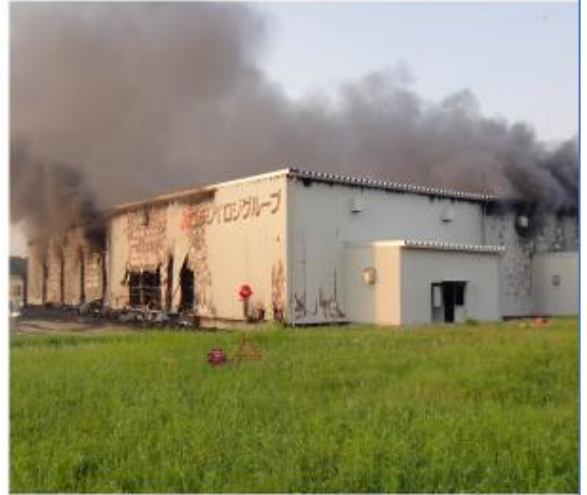
【当社事例1】

発生日時：平成23年5月18日（水） 午後1時30分頃
発生場所：冷蔵庫棟 1階

- ・キーストン天井吊ボルトの振れ止め補強溶接作業中、溶接火花が落下し、1階スラブ上に仮置きしていたスタイロフォームに引火し、燃え広がった。
- ・溶接火花はキーストン天井と区画壁との隙間、もしくは吊ボルトの切り欠き部分の隙間のいずれかより落下（詳細は調査中）
- ・13:30頃 火災発生。
作業員を避難させるとともに、消防署に連絡
- ・14:00 消防車が到着し消火活動開始
- ・17:40 消防車放水作業を一旦中断
- ・18:30 放水作業再開
- ・20:30 鎮火

- a. 改修工事及び増築工事の既存取合部における「火なし工法」採用の徹底
- b. 溶接・溶断等の火気使用作業時の防火対策と終了時の点検・確認、及び相当時間経過後の点検体制の確立
- c. 発泡スチロールの使用・保管に関するルールの徹底
- d. ウレタンフォーム施工済み場所での火気使用厳禁の徹底
 - ・火なし工法の徹底もしくは十分な隔離距離確保
 - ・照明器具、仮設電線等熱源となるものを近づけない
- e. 事務所・休憩所・宿舍等の防火対策
- f. 消火設備・器具の適正配置と保守管理
- g. 不審火対策(特に夜間・休日の部外者侵入阻止対策)
- h. 火災発生時の即時119番通報の徹底
- i. 充電器コードリールによる火災防止(破損物の使用禁止、周囲の可燃物の除去)

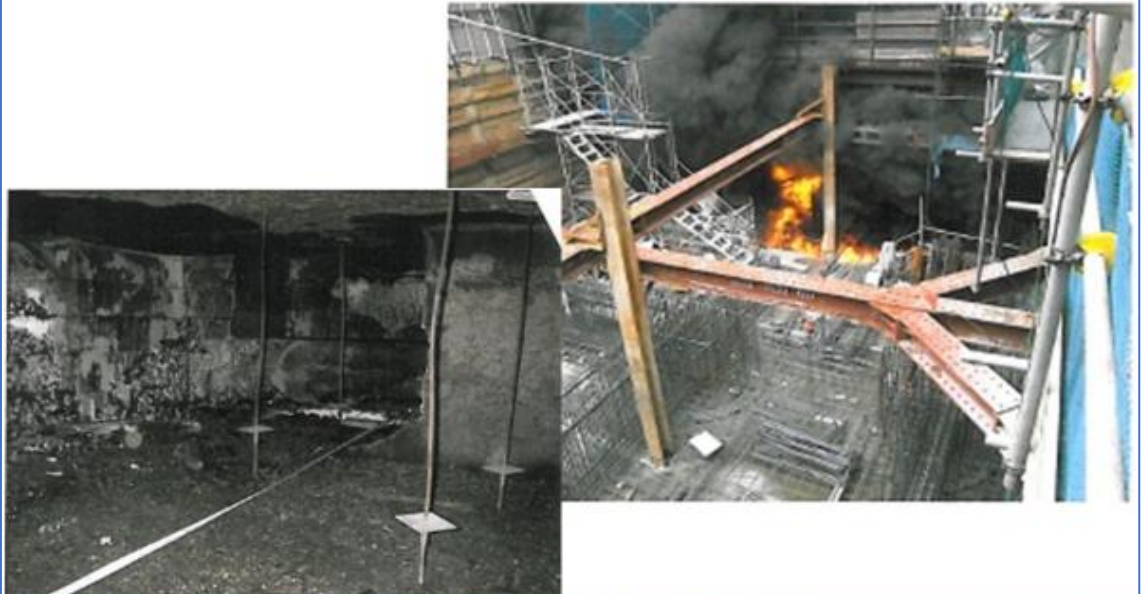
【当社事例2】

火災事故 2010.11.26(金)

地下基礎工事中、型枠建込用のセパ受け金物を溶接取付中、レベルコンクリート下に打ち込んでいた発泡スチロールに引火した。
消火器で消火作業をしたが鎮火せず、10分後 消防車が到着し消火した。
発泡スチロール 約30m³焼失 場内各所及び隣地建物2棟 煤汚れ

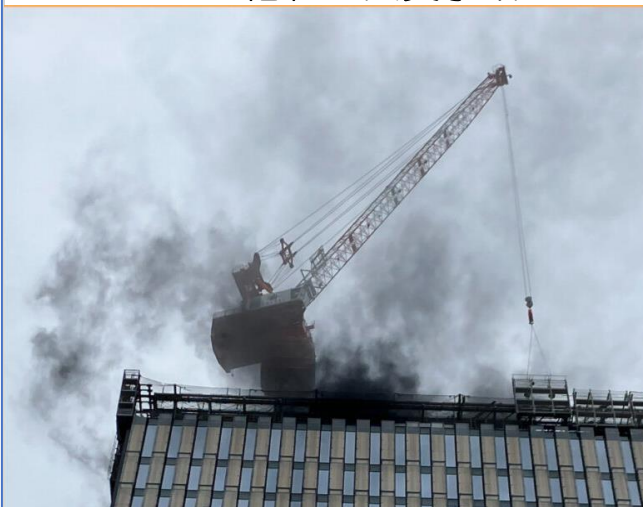
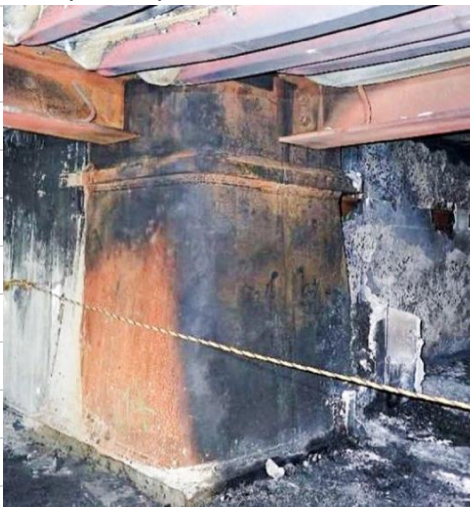
【他社事例2】

他社 火災事故 2022.10.25

建替え工事中の地方公共団体庁舎(25階建て)において、24階の人荷用エレベーターロビーで天井の鋼板をガスバーナーにより切断した際、天井裏に敷き込んであった断熱材（ポリスチレンフォーム）に着火し燃焼した。可燃物である断熱材が目視できない場所でガス切断作業をしたことが要因(当該地方公共団体発表)。火災発生時、24階には10人の作業員がいたが負傷者はいなかった(報道発表)。
