事務連絡(安-2025-56)  
令和8年1月28日

関西支店 安全環境部長

### 令和8年「春季火災予防運動」の実施について(要請)

最近の当社作業所での火災発生状況 (過去2年間・計19件)

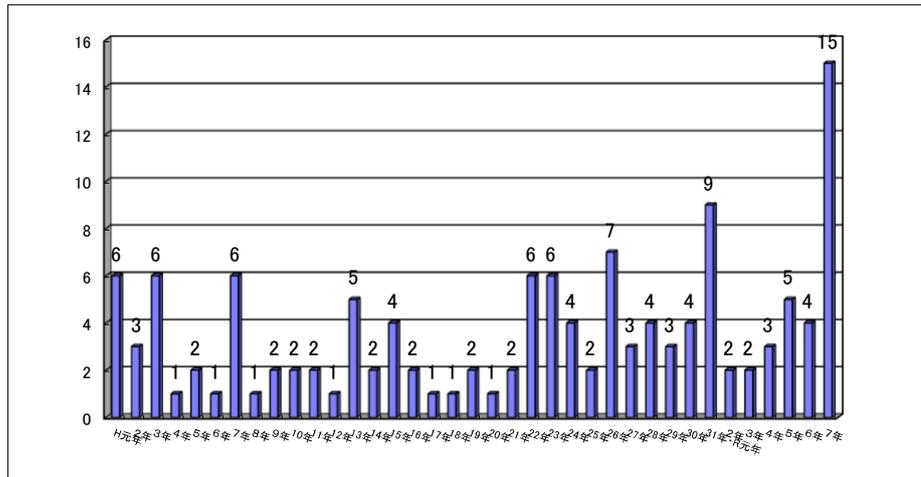
(1) 発生推移

年	発生件数
H元年	6
2年	3
3年	6
4年	1
5年	2
6年	1
7年	6
8年	1
9年	2
10年	2
11年	2
12年	1
13年	5
14年	2
15年	4
16年	2
17年	1
18年	1
19年	2
20年	1
21年	2
22年	6
23年	6
24年	4
25年	2
26年	7
27年	3
28年	4
29年	3
30年	4
31年・R元年	9
2年	2
3年	2
4年	3
5年	5
6年	4
7年	15
計	132

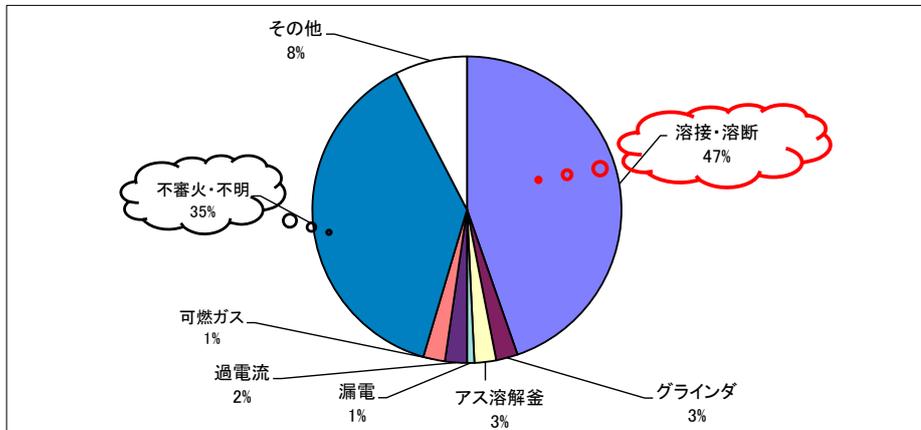
(2) 発生原因

原因	発生件数
溶接・溶断	59
グラインダ	3
アス溶解釜	3
漏電	1
過電流	3
可燃ガス	3
不審火・不明	50
その他	10
計	132

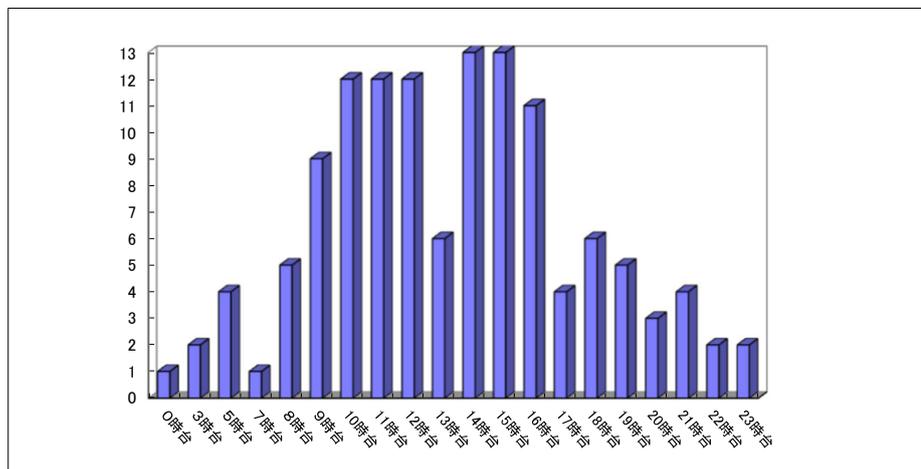
(3) 発生時間帯 (時間不明5件を除く)

時間帯	発生件数
0時台	1
3時台	2
5時台	4
7時台	1
8時台	5
9時台	9
10時台	12
11時台	12
12時台	12
13時台	6
14時台	13
15時台	13
16時台	11
17時台	4
18時台	6
19時台	5
20時台	3
21時台	4
22時台	2
23時台	2
計	127

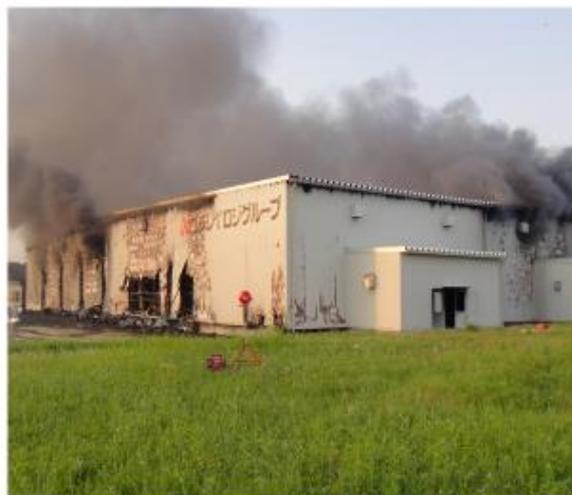
### 【当社事例 1】

発生日時：平成23年5月18日（水） 午後1時30分頃

発生場所：冷蔵庫棟 1階

- ・キーストン天井吊ボルトの振れ止め補強溶接作業中、溶接火花が落下し、1階スラブ上に仮置きしていたスタイロフォームに引火し、燃え広がった。
- ・溶接火花はキーストン天井と区画壁との隙間、もしくは吊ボルトの切り欠き部分の隙間のいずれかより落下（詳細は調査中）
- ・13:30頃 火災発生。  
作業員を避難させるとともに、消防署に連絡
- ・14:00 消防車が到着し消火活動開始
- ・17:40 消防車放水作業を一旦中断
- ・18:30 放水作業再開
- ・20:30 鎮火

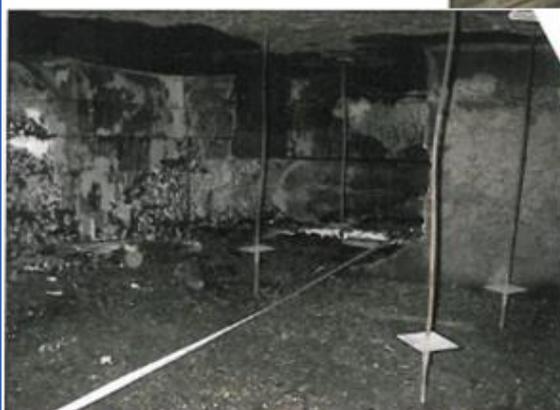
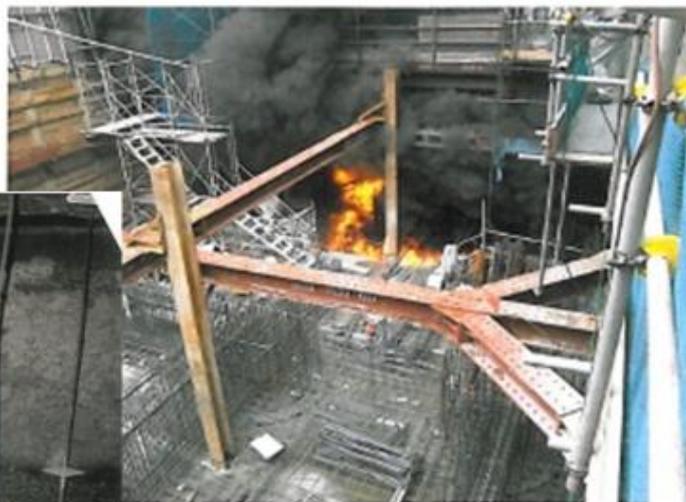
### 【当社事例 2】

火災事故 2010.11.26(金)

地下基礎工事中、型枠建込用のセパ受け金物を溶接取付中、レベルコンクリート下に打ち込んでいた発泡スチロールに引火した。  
消火器で消火作業をしたが鎮火せず、10分後 消防車が到着し消火した。  
発泡スチロール 約30m<sup>3</sup>焼失 場内各所及び隣地建物2棟 煤汚れ
